# CALERA DEL PALMAR

Relevamiento preliminar, diagnóstico de estado de conservación, elaboración de propuesta técnica para implementación de medidas de emergencia y estabilización estructural Horno 2 y Depósito

## INFORME FINAL

MARZO 2023

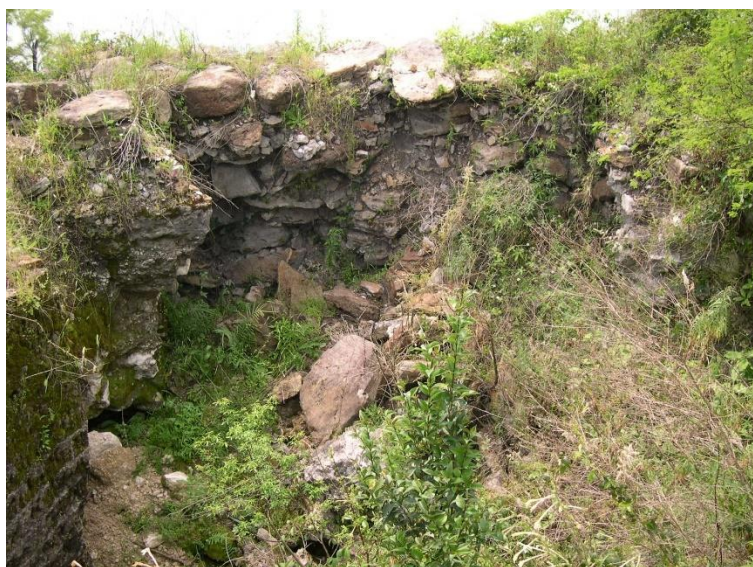
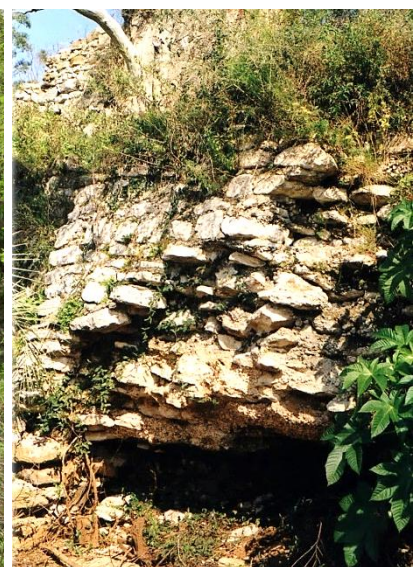
En el 2003 se muestra el interior del horno -foto izquierda- con un derrumbe parcial. En el ángulo izquierdo se alcanzan a ver los ladrillos del revestimiento interior los que -al haberse caído en el sector central de la toma- dejaron a la vista el muro de piedra que da a la playa y que terminará de desplomarse en 2016. También se muestra la situación del muro de contención de la barranca debajo del Depósito -derecha- con parte de las piedras caídas en la boca del socavón (Archivo PNEP).

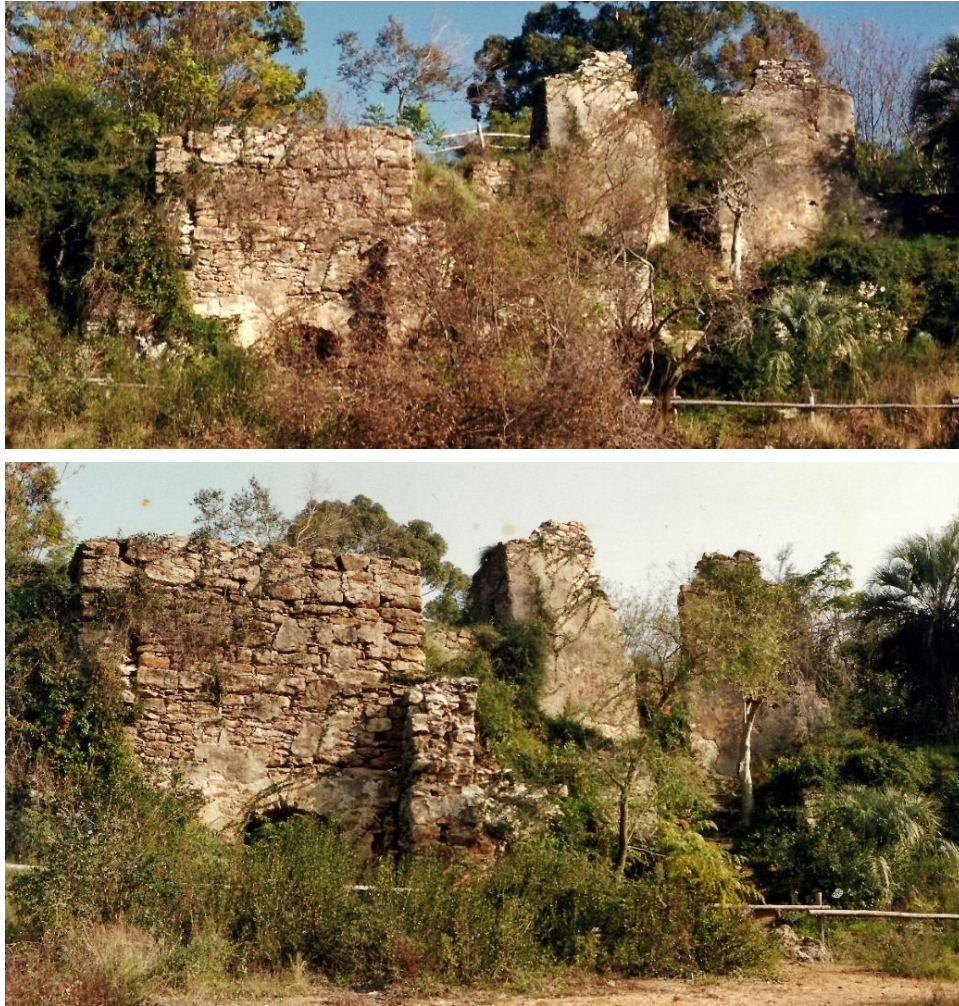
Las que siguen son fotos del 2012, tomadas por Pablo Cansanello. En ellas se observa el Horno 2 y la fachada del Depósito, sobre la barranca. Las sombras, en especial en la segunda de las imágenes, dan cuenta del estado del muro en el frente del horno, con grietas y desplomes (Archivo PNEP).

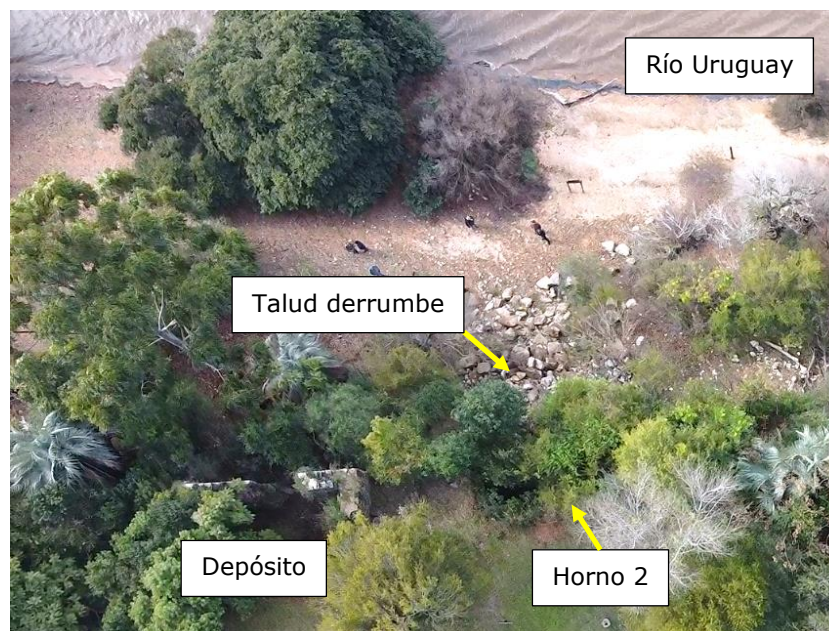
Derrumbe del Horno 2. Imagen captada con el dron en octubre de 2023.

El deterioro más significativo -en términos estructurales- resulta ser el derrumbe parcial del Horno 2. Cabe citar que -en función de la información disponible- se ha hecho foco en el frente de éste y del Depósito, vistos -básicamente- desde la playa. Desde ese punto de observación, también se hacen evidentes los deterioros del vano de acceso al sótano del depósito, de la escalera y el muro de contención que están hacia la derecha del mismo.

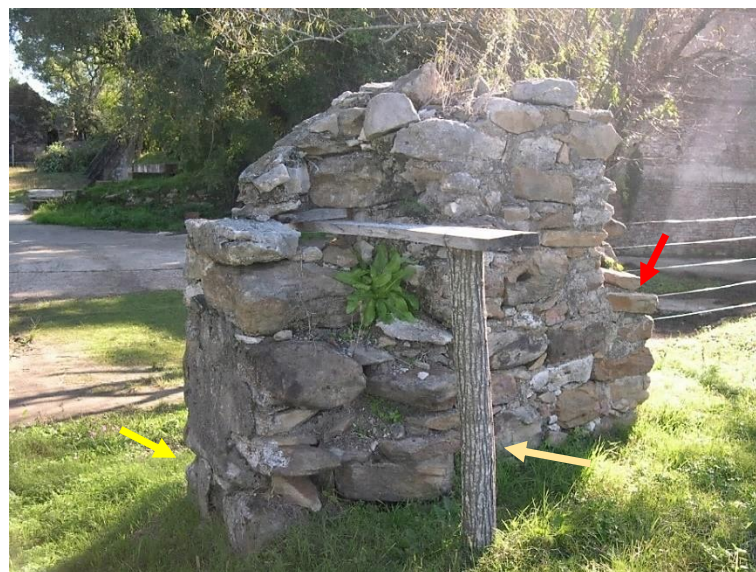
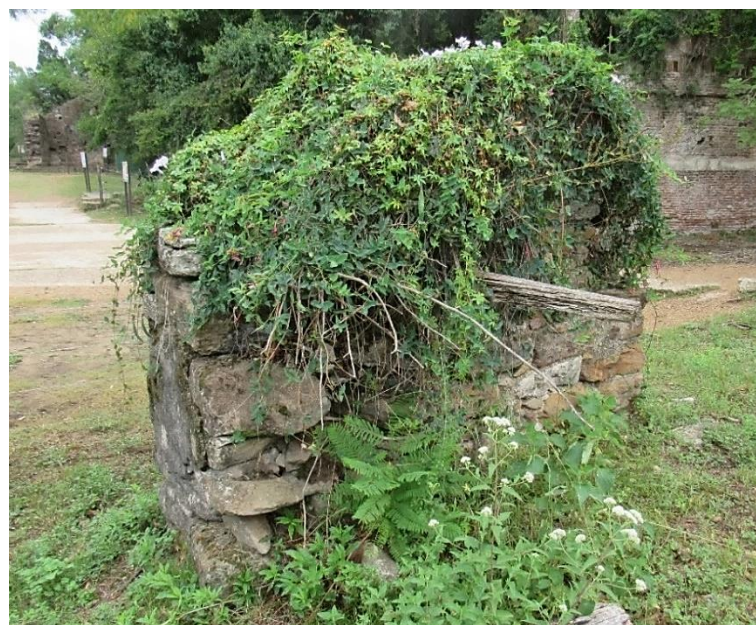
La vegetación que cubre parte del muro no deja ver los detalles. Los cambios más notables son la pérdida de un fragmento de revoque en el ángulo externo, a la izquierda; de un mampuesto sobre el lado derecho y la caída del puntal y la degradación de la tabla del apuntalamiento colocado en 2002.

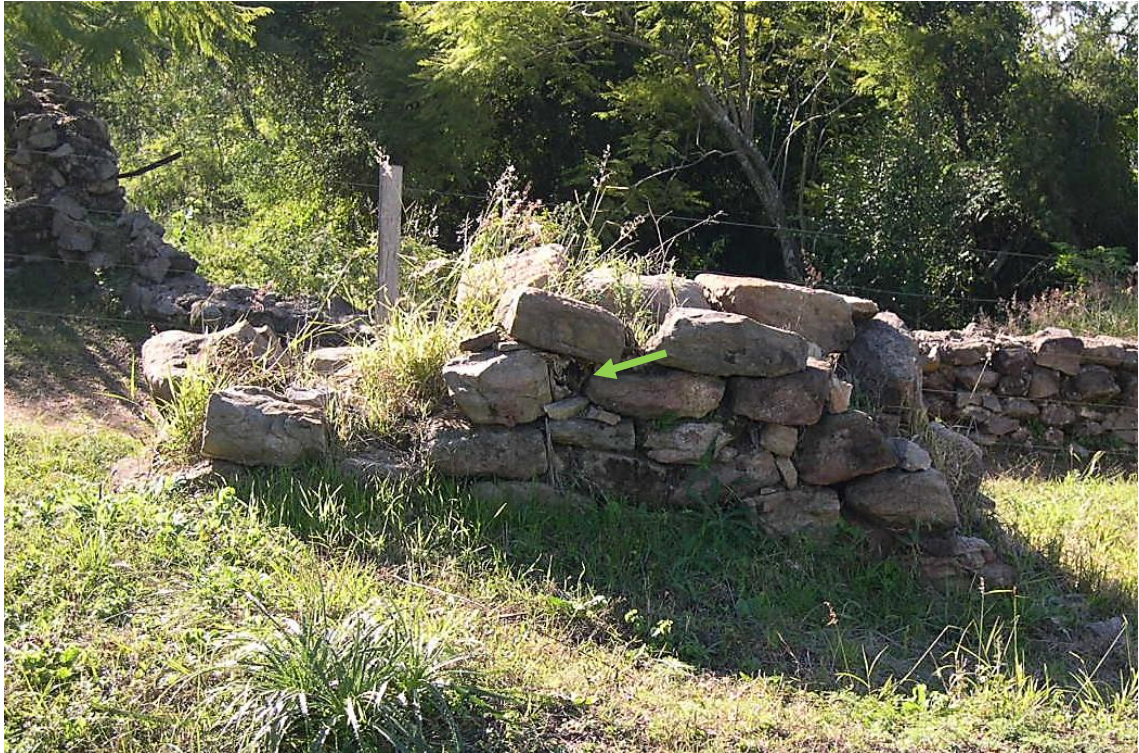
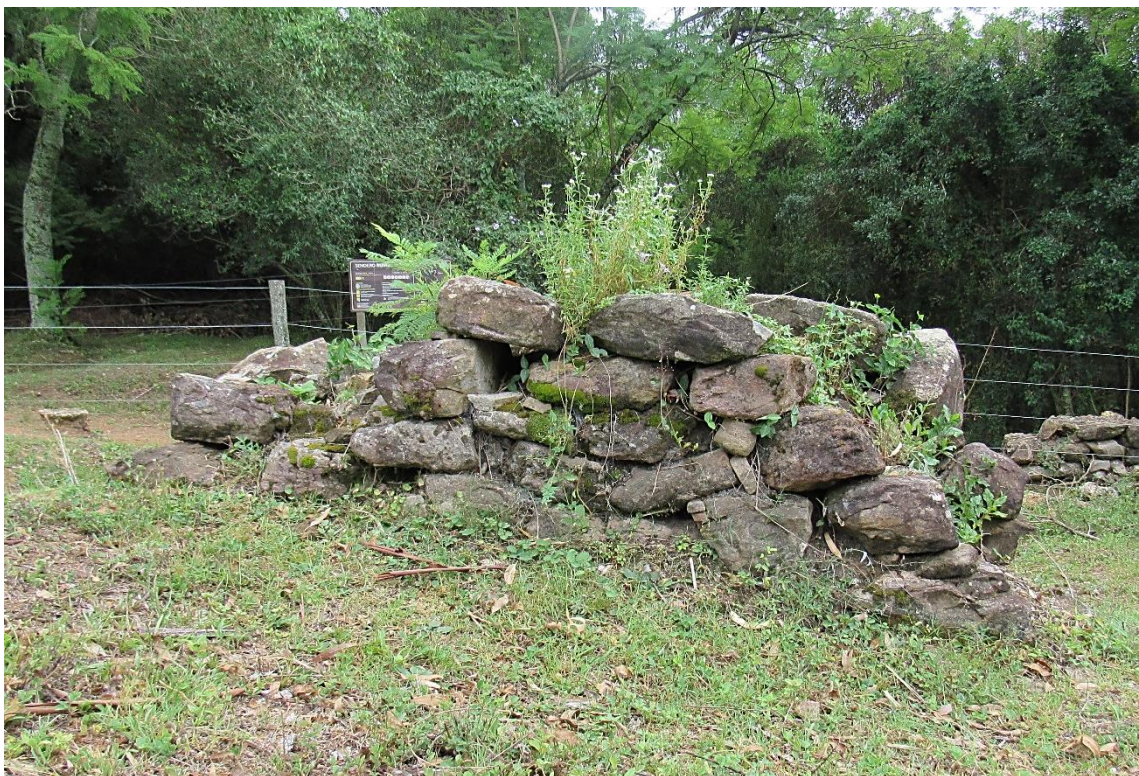
Entre los dos momentos no se observan mayores deterioros, excepto por la pérdida del mortero de asiento de los mampuestos, muy evidente en la junta marcada (flecha).

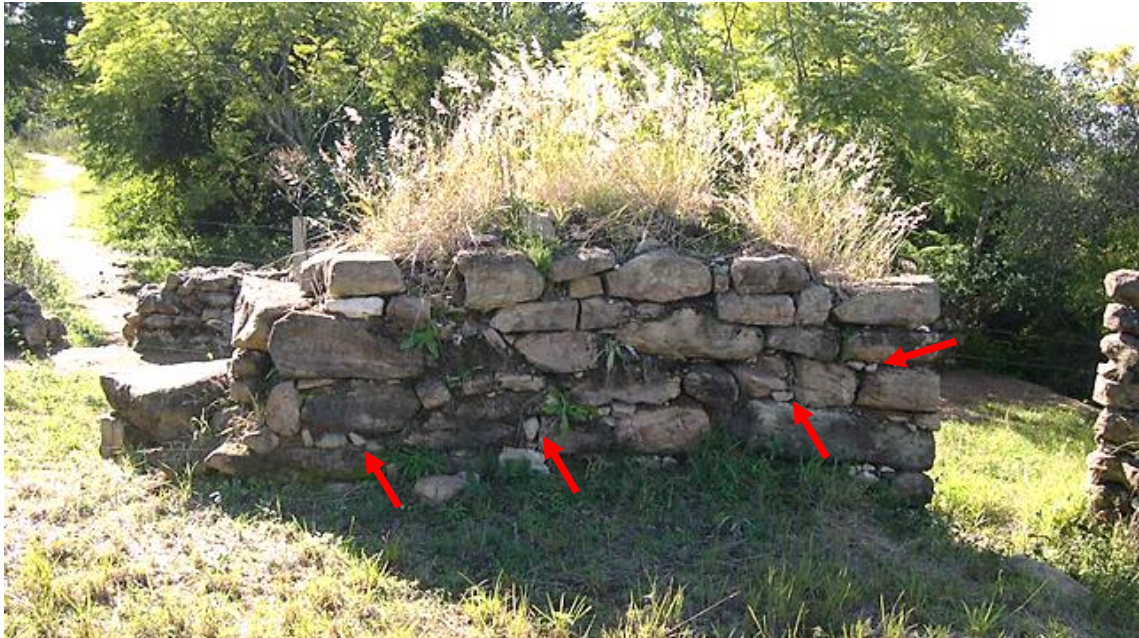
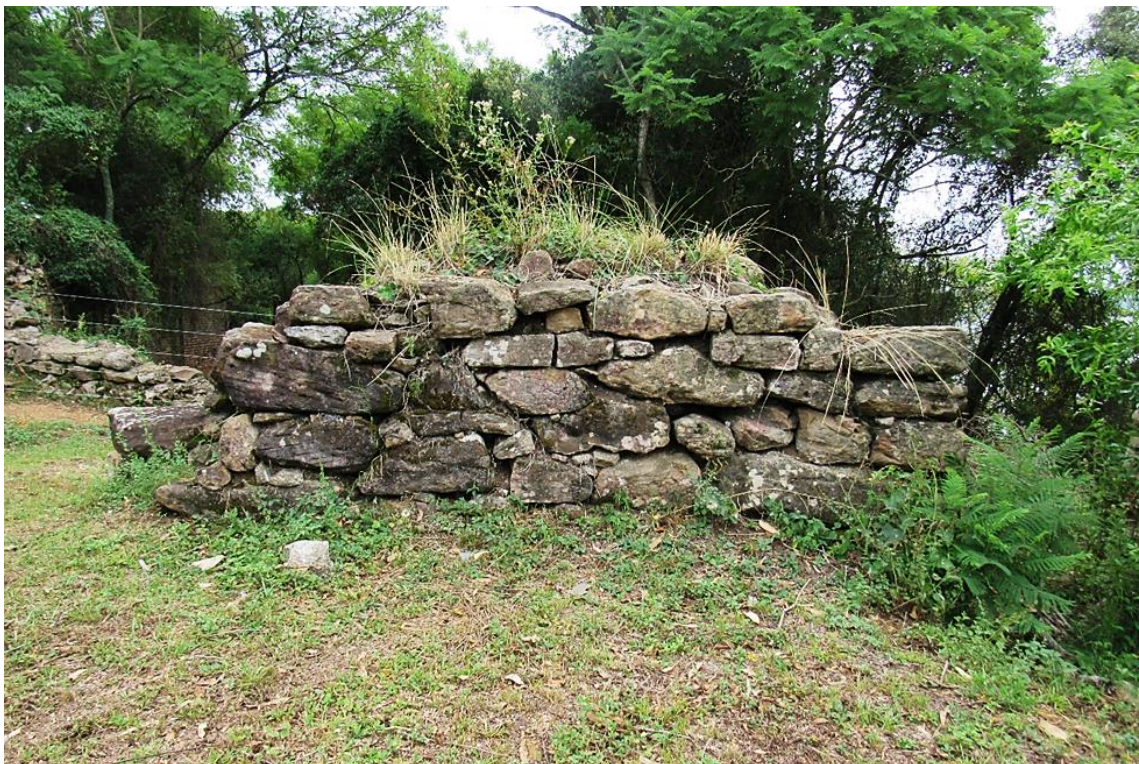
No se observan cambios en los mampuestos en sí. Es evidente la pérdida de cuñas (flechas) y del mortero de asiento. Así mismo se nota una leve elevación del nivel del terreno por delante del muro como consecuencia de la acumulación de tierra, materia orgánica y otros compuestos.

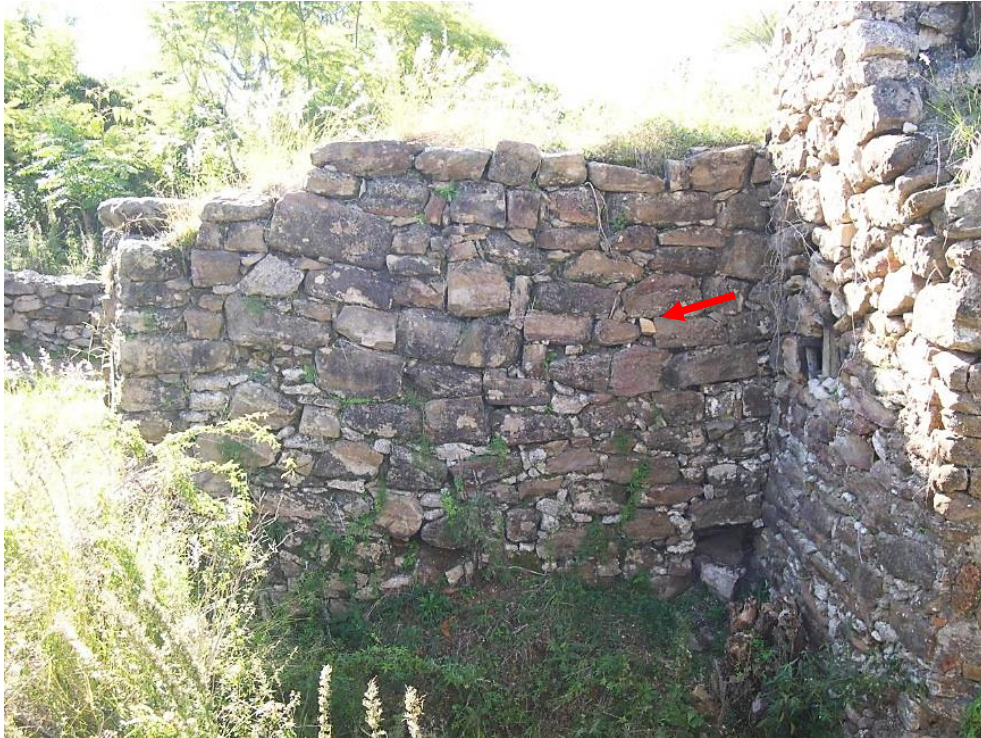
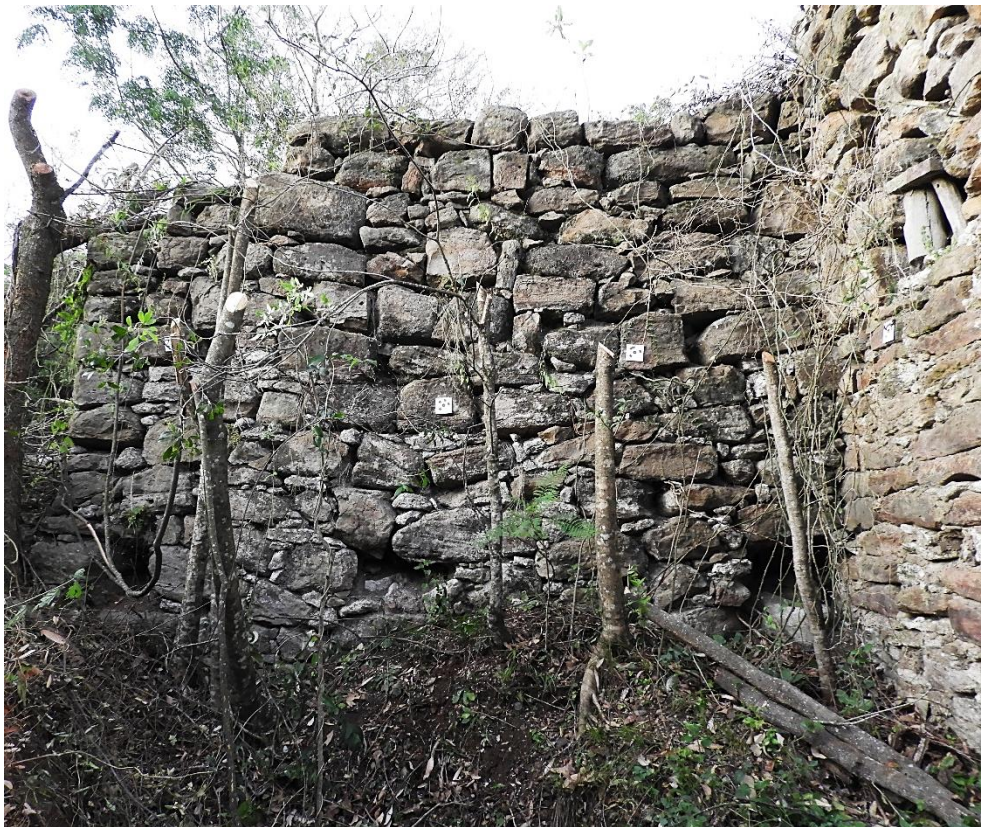
No se observan cambios notables en la mampostería excepto por la pérdida de algunas cuñas y del mortero en las juntas, lo que puede estar indicando pérdidas en los lechos de asiento de las piedras.

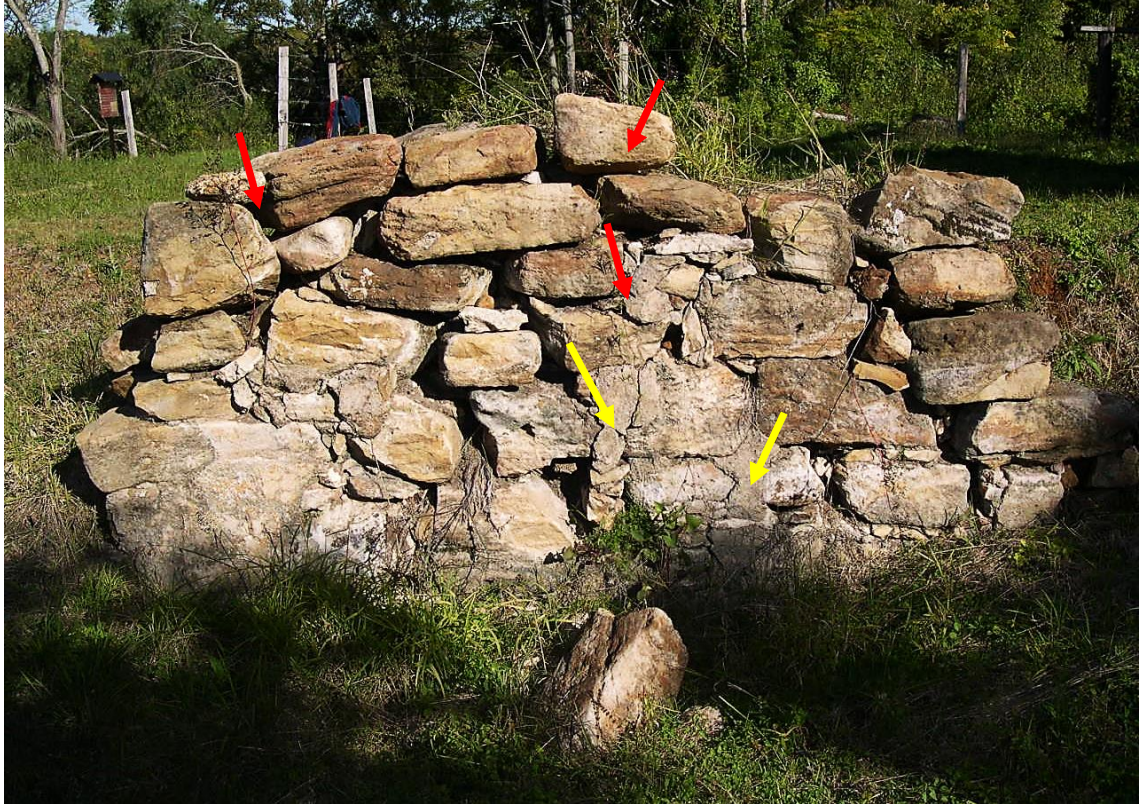
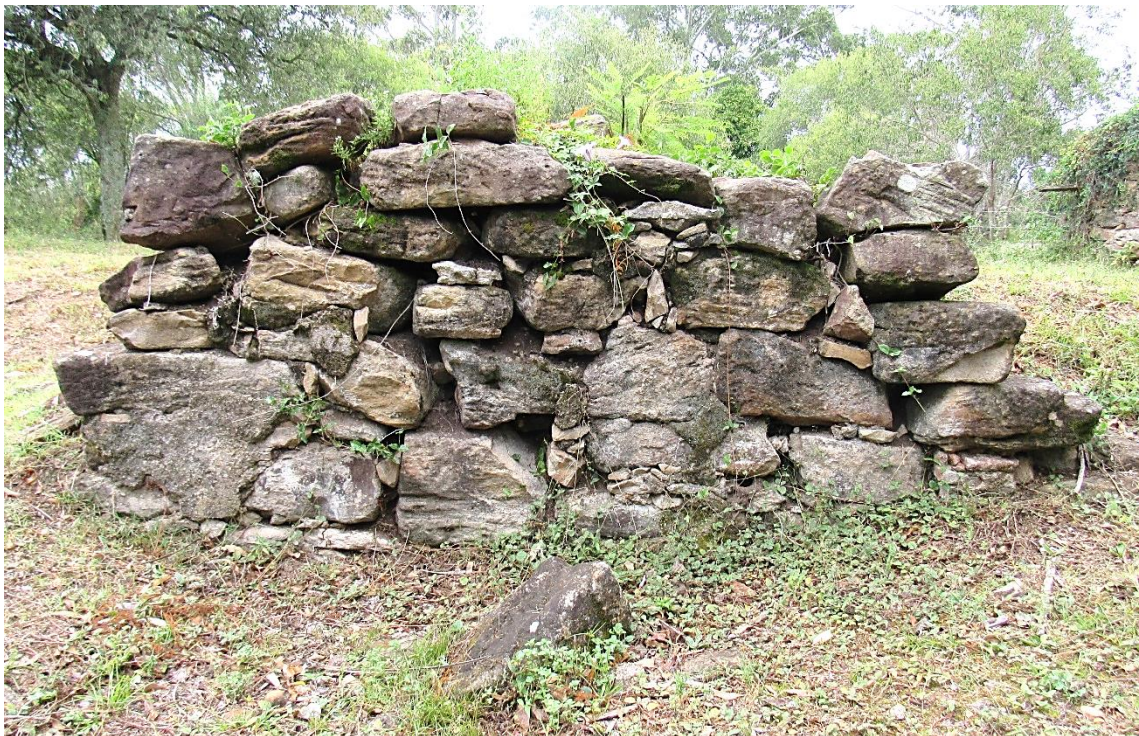
Se observa la pérdida de algunos mampuestos y cuñas (flecha roja) y el faltante de revoques (flecha amarilla). Se nota también una leve elevación del terreno.

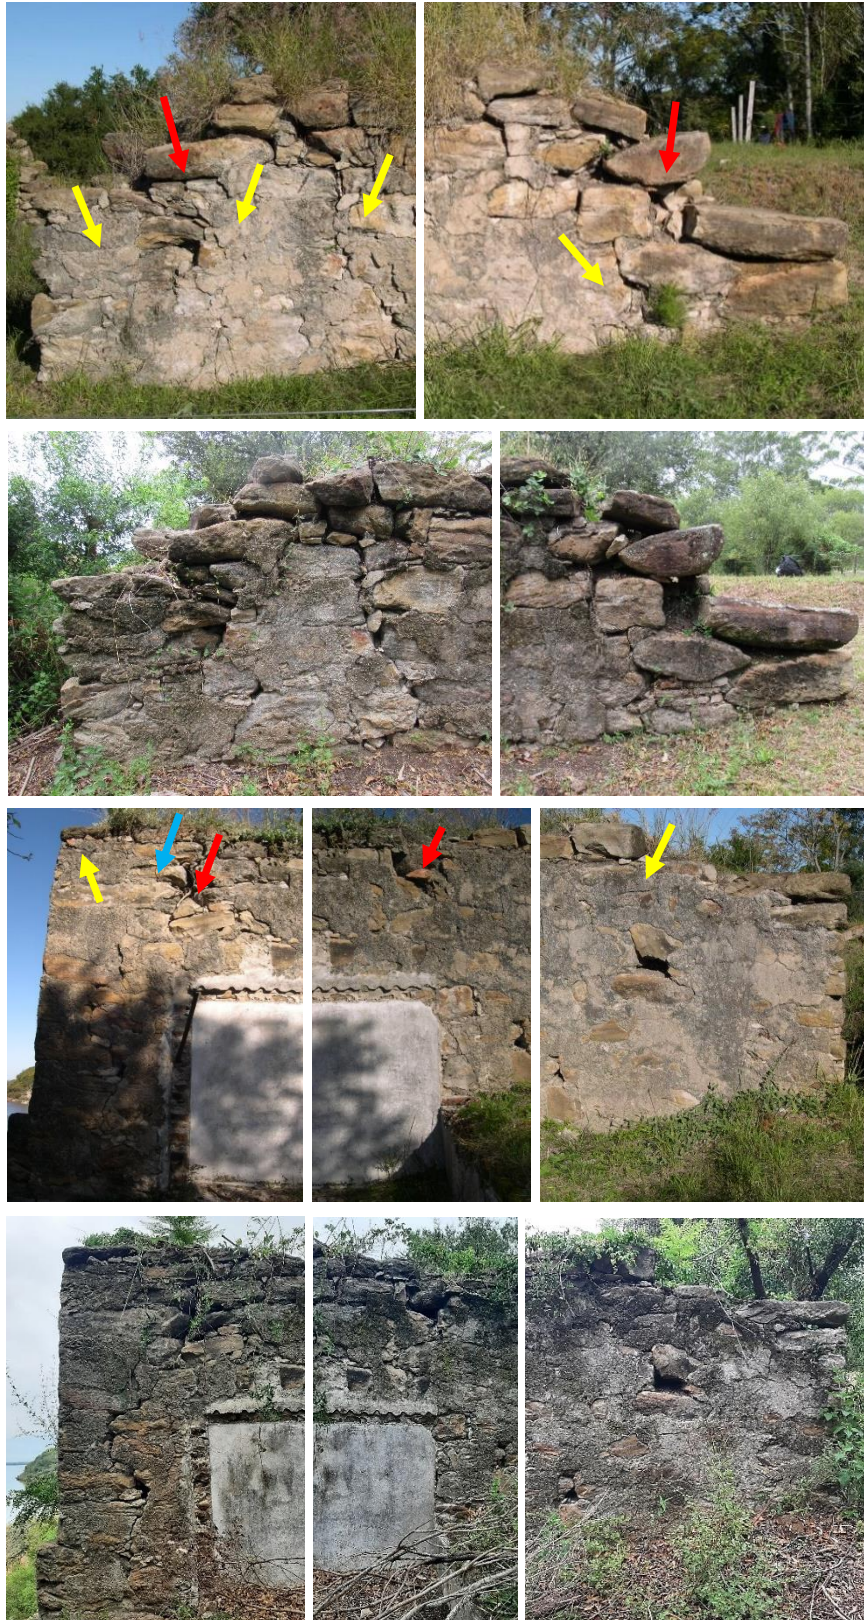
Muro norte, tramos central y este, vistos desde el exterior:

Se observa la pérdida de mampuestos y cuñas (flecha roja), mermas en los revoques (flecha amarilla) y una piedra fracturada (flecha azul).

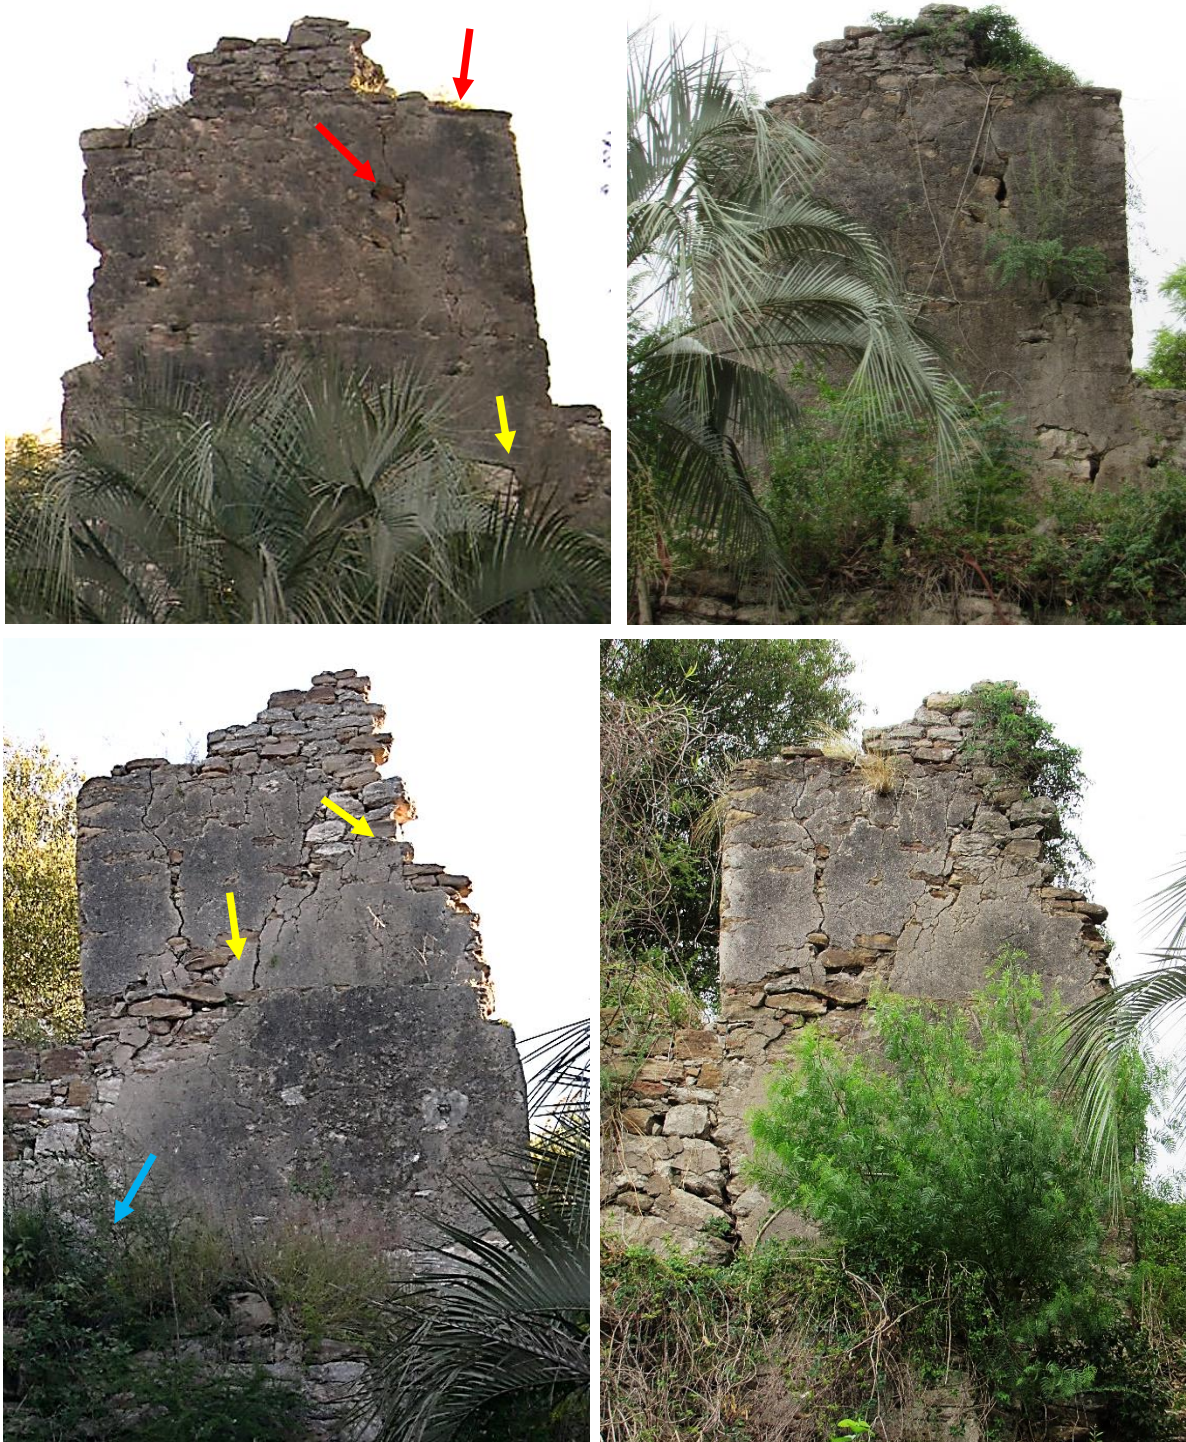
En general, ambos tramos mantienen su forma. Hay piedras descalzadas -en situación de inestabilidad- en los coronamientos. Se observa la pérdida de algunos mampuestos (flecha roja) y faltantes de revoques (flecha amarilla). En el tramo sur, parecería que la grieta ubicada por debajo de la esquina del muro se ha abierto respecto a la situación que presentaba en 2004 (flecha azul).

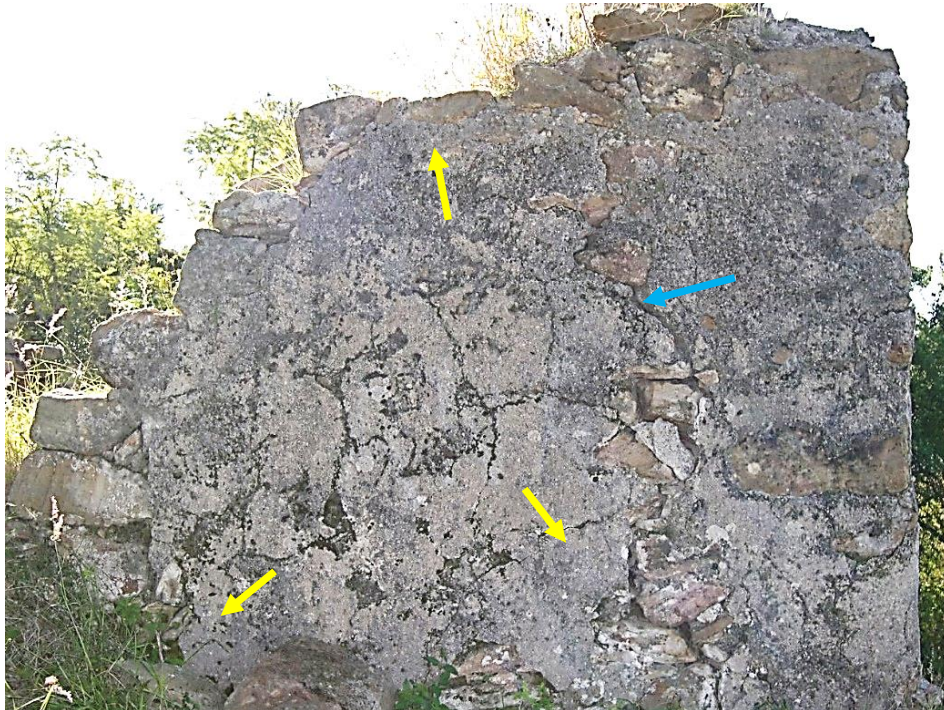
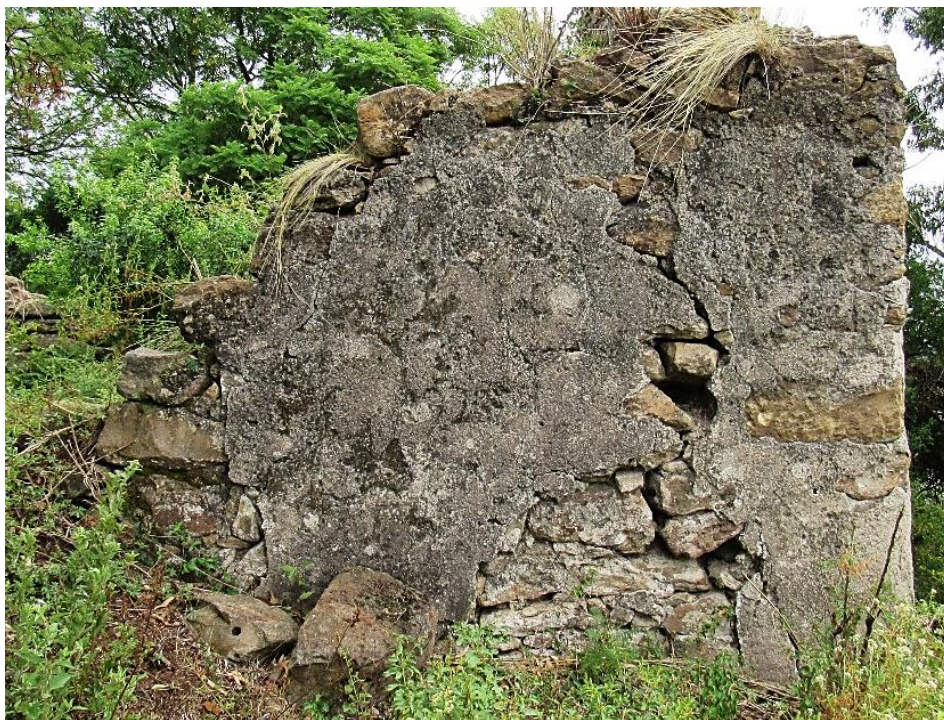
Se observan faltantes de revoques y -posiblemente- del mortero de asiento (flecha amarilla) y el modo en que la grieta ubicada cerca de la esquina ha continuado abriéndose respecto a la situación que presentaba en 2004 (flecha azul).

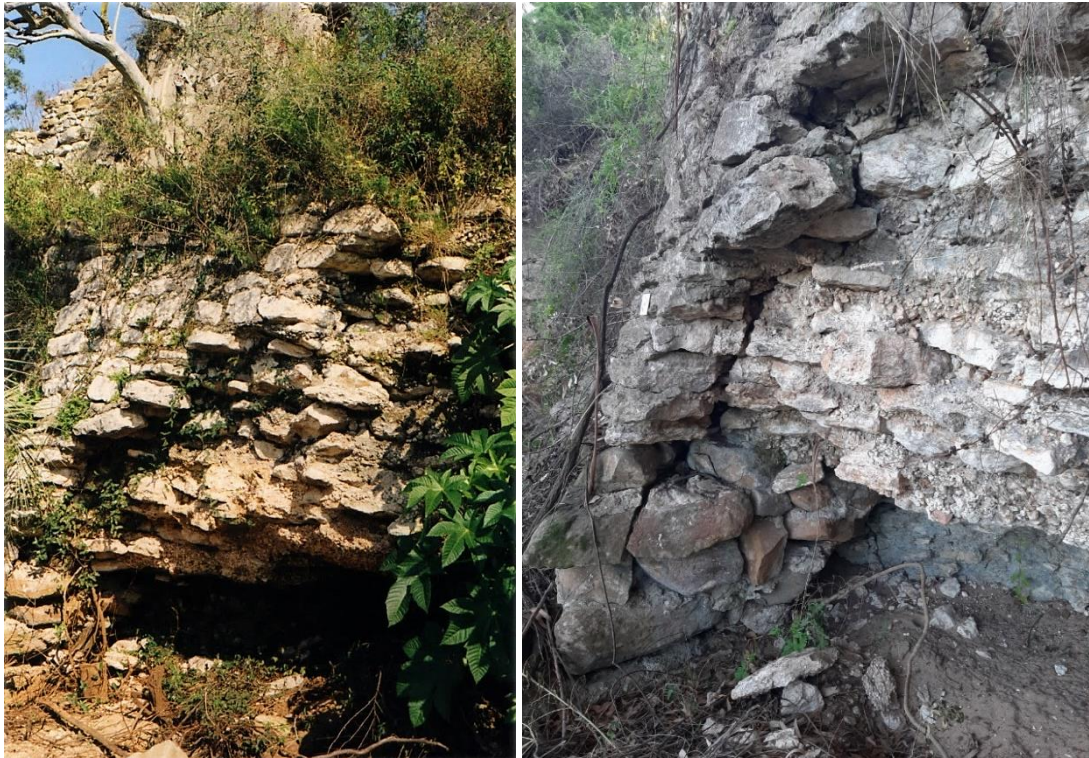
Imagen del muro de contención en 2003 (Archivo APN-PNEP) y noviembre de 2022. En esta última se observa la desvinculación entre los mampuestos del muro de contención y el relleno cultural que se encuentra por detrás.

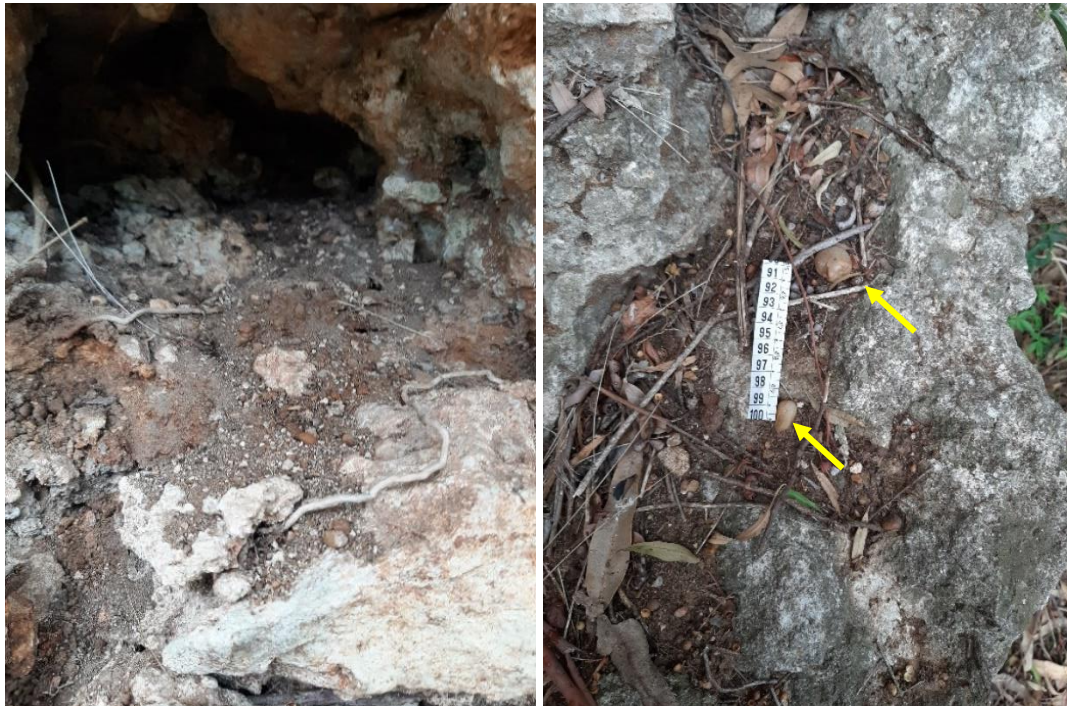
Sedimentos y materia orgánica en salientes y oquedades del relleno artificial de la barranca, lo que podría estar dando cuenta de los sitios por donde corre el agua de lluvia. En la imagen de la derecha se observan cantos rodados.

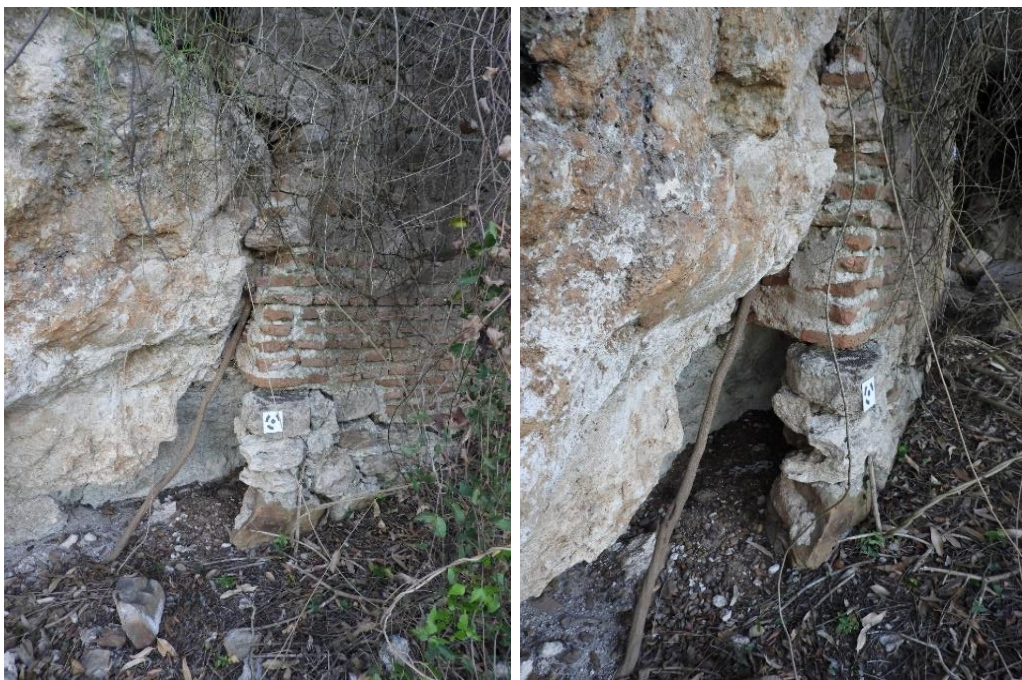
Dos vistas del Socavón Sur. Se observa el tramo ejecutado con piedras en el extremo inferior del muro de contención, que se encuentra fracturado y desplazado (izq.) y el hueco existente por detrás de dicho muro (der.).

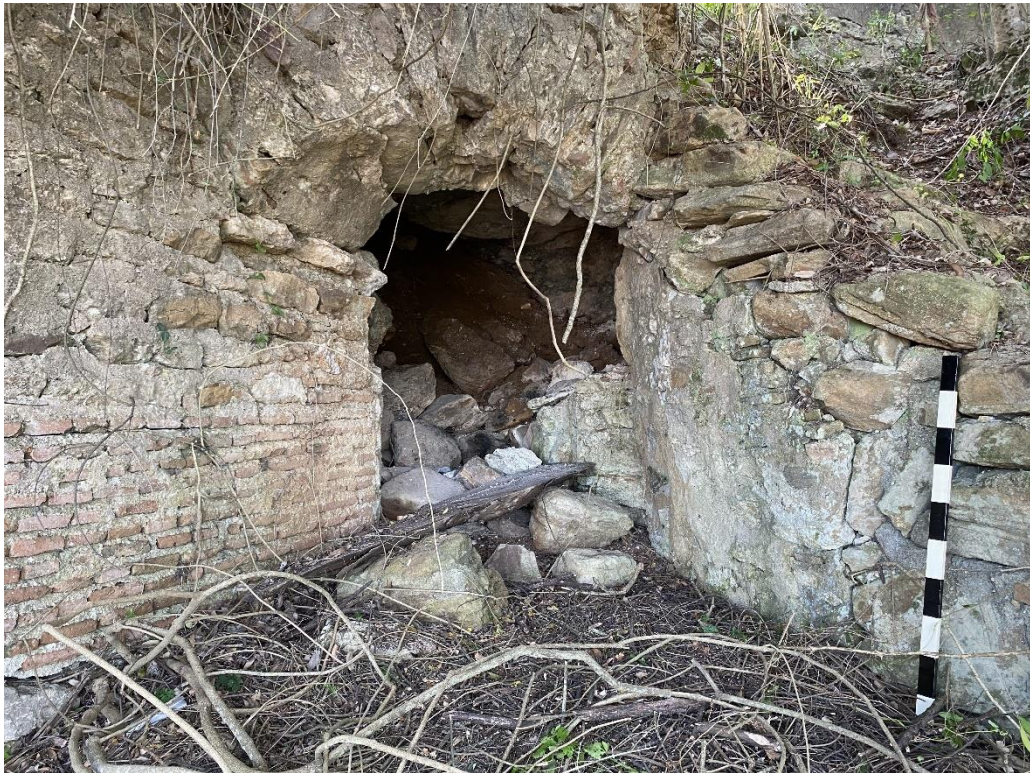
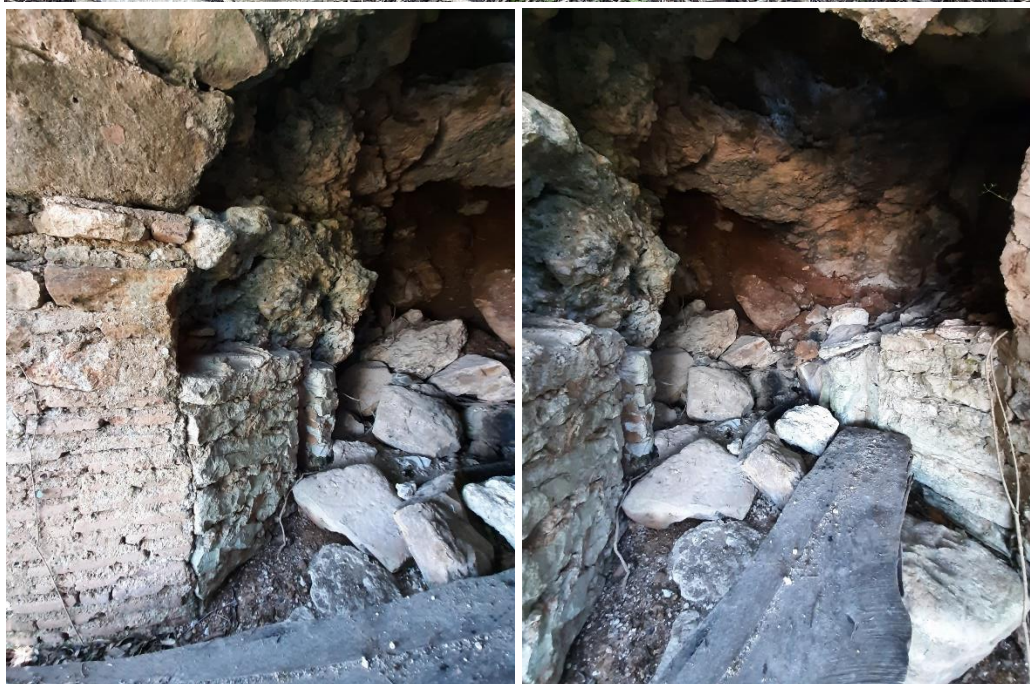
Vista del vano de acceso (arriba) y del interior (abajo), donde se observan los muros que conformarían las plataformas y una serie de piedras caídas sobre el piso, posible producto del derrumbe de lo que habría sido la cubierta de ese espacio.

El vano está cerrado por un arco conformado por piedras. El arco tiene algunas mermas del mortero de asiento de las mismas. Conserva un resto de revoque en el arranque del intradós, del lado izquierdo. Por ese lado apoya sobre el muro de contención de la barranca, referido anterioremente al hablar del Socavón Sur. El lado opuesto descansa en el muro que contiene a la rampa de la escalera que baja a la playa y que presenta un revoque irregular aplicado sobre mampuestos de piedra. Ese muro presenta desprendimientos, fracturas y un abombamiento.

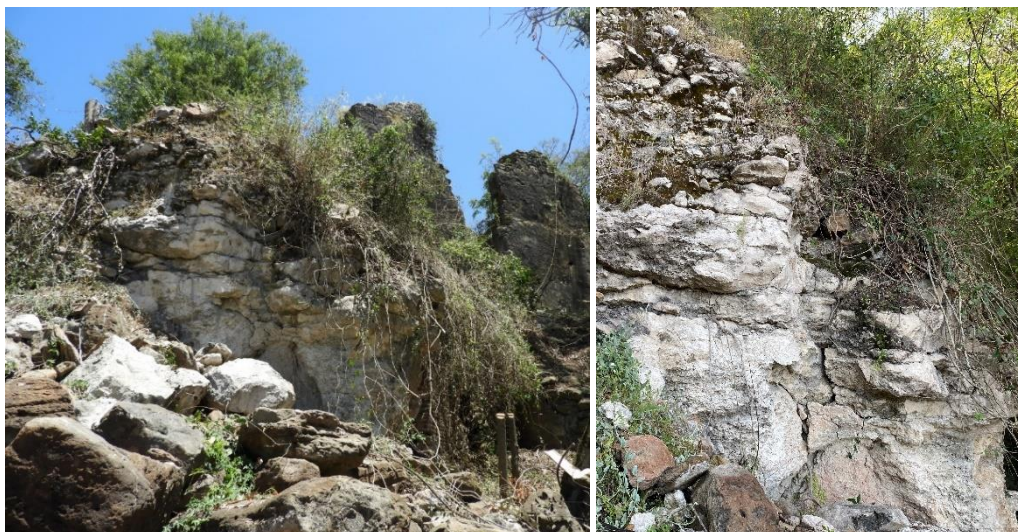
Vista del sector de la barranca a estudiar (izq.) y detalle de la misma en que se observan grietas y fracturas (der.).

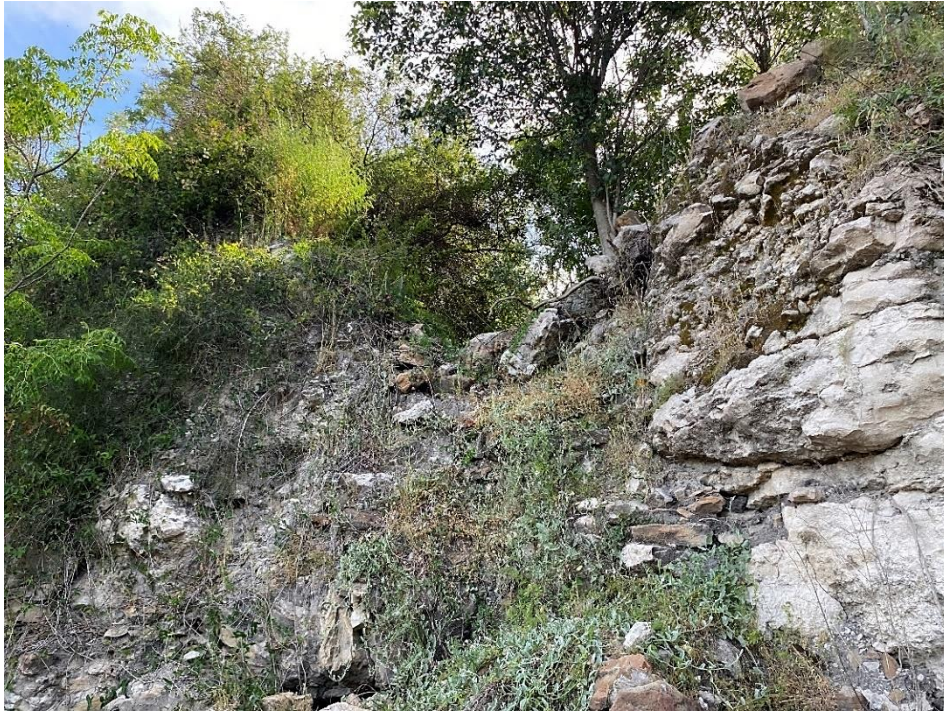
Es obvio que el deterioro fue evolucionando hasta que, en 2016, se derrumbó la parte alta del frente sobre la playa. Desde el punto de vista estructural el talud formado por el derrumbe actúa entonces como sostén de la parte inferior del muro frontal, pero esta situación puede modificarse en el tiempo por lo que será necesario establecer una rutina de monitoreo hasta que se lo intervenga.

La parte alta del exterior del Horno 2 en el estado en que se encuentra. Corresponde al tramo del muro de contención que se derrumbó en 2016.

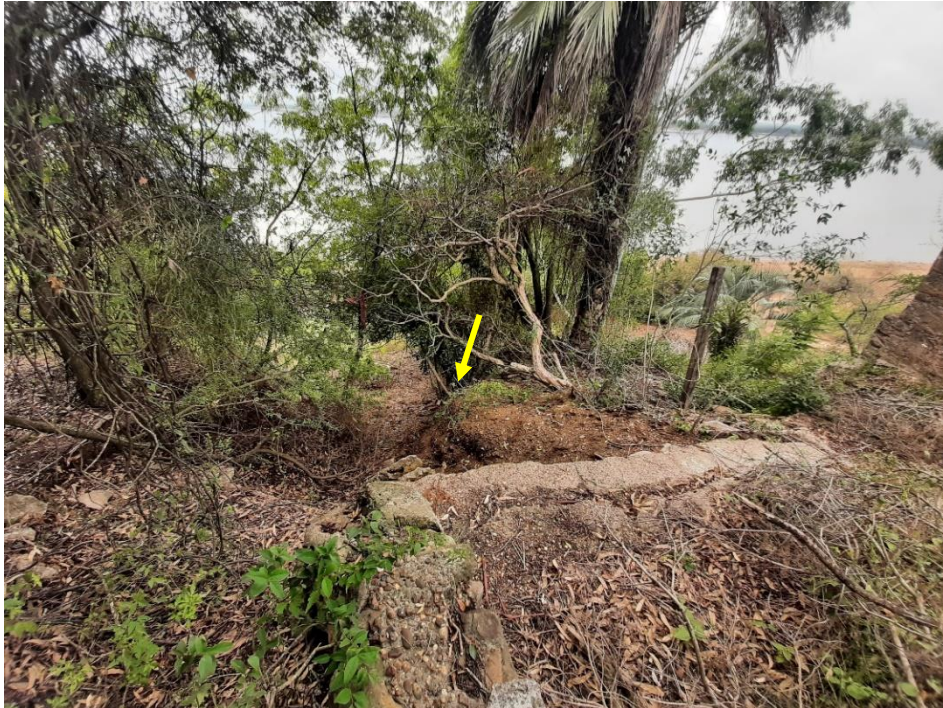
El final de la escorrentía sobre la barranca. Nótese la cárcava (flecha) que se ha formado sobre el borde en el sector que corresponde al deslave del que se ha hablado anteriormente (ver: "La situación de la barranca").

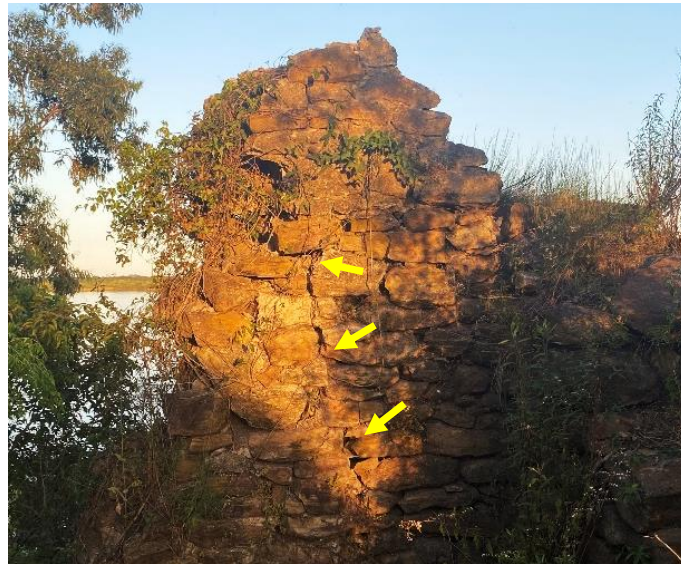
Conformación de una línea de falla por la disposición de las juntas verticales en el muro este.

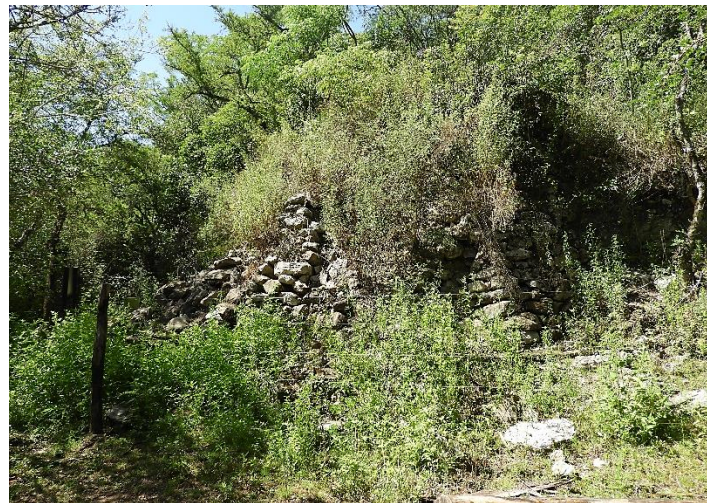
Derrumbe sobre el lado norte del horno.

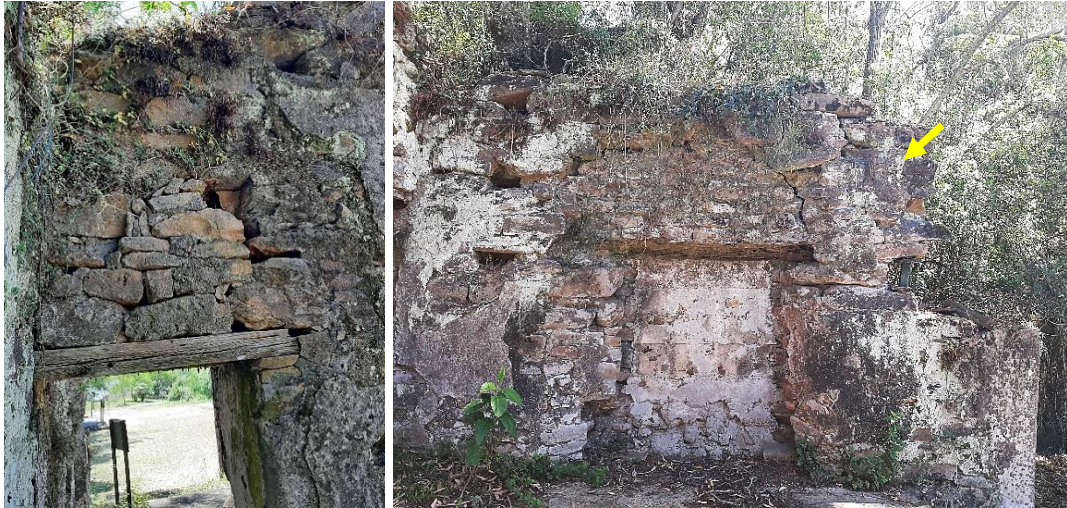
Dinteles del vano que separa los dos recintos de la Capilla (izq.) y del muro norte (der.). En ambos casos se observan las grietas y las mermas en la mampostería. Nótese que el fragmento de la derecha está desprendido (flecha).

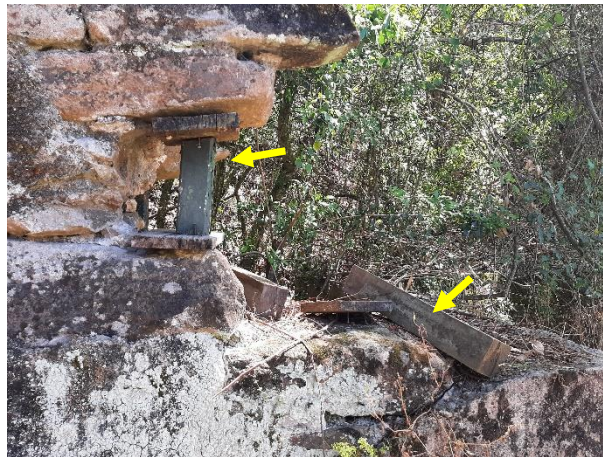
Detalle del apuntalamiento ubicado en el extremo derecho de la imagen anterior. Nótese el estado del mismo.
