# CALERA DEL PALMAR

Relevamiento preliminar, diagnóstico de estado de conservación, elaboración de propuesta técnica para implementación de medidas de emergencia y estabilización estructural Horno 2 y Depósito

## INFORME FINAL

MARZO 2023

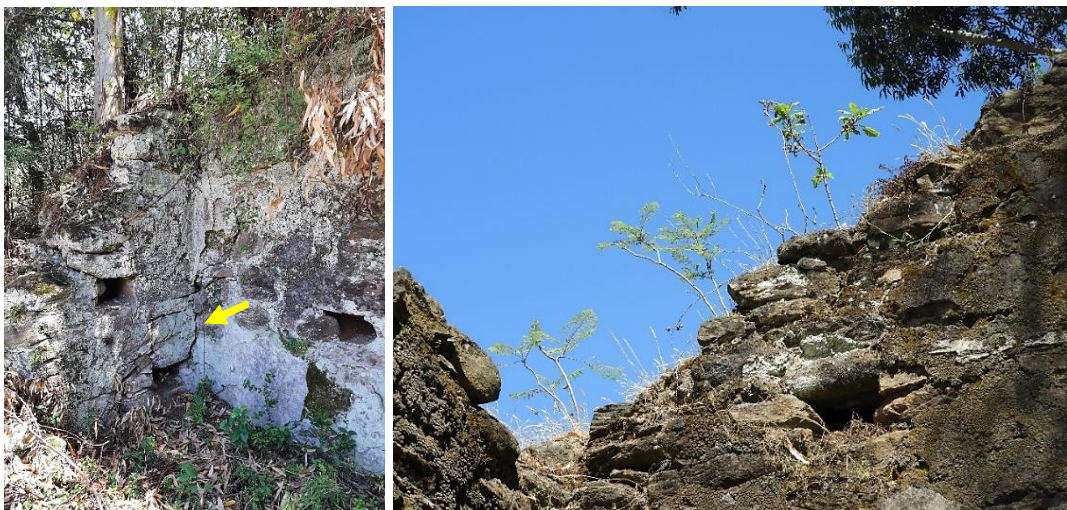
La grieta en el ángulo noroeste del recinto (izq.) y la vegetación que se encuentra en las cabeceras de los muros (der.).

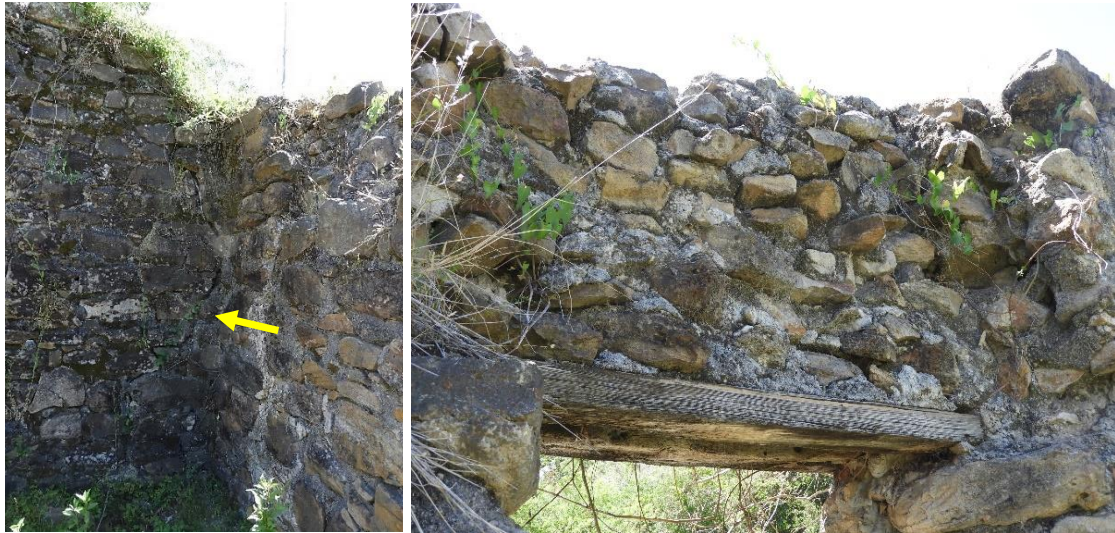
La grieta del ángulo noreste (izq.) y los dinteles del muro este (der.).

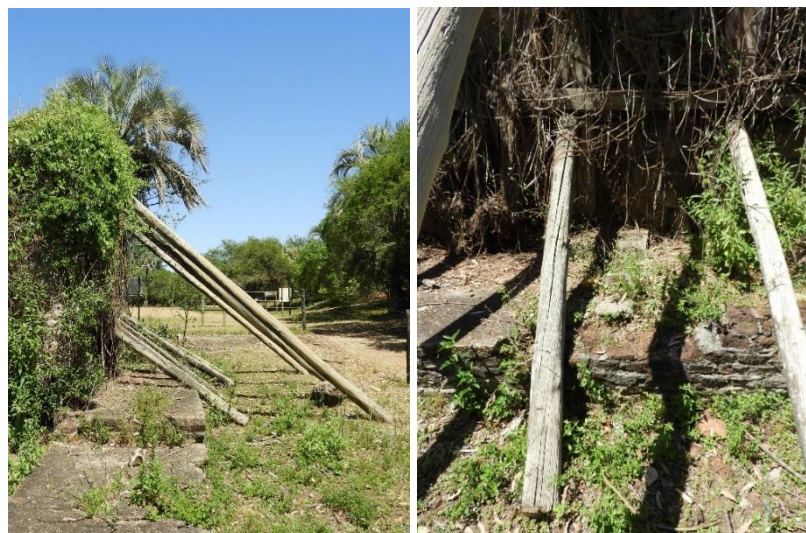
El apuntalamiento visto desde el este (izq.) y detalle del estado de los rollizos usados de puntales (der.).
