# CALERA DEL PALMAR

Relevamiento preliminar, diagnóstico de estado de conservación, elaboración de propuesta técnica para implementación de medidas de emergencia y estabilización estructural Horno 2 y Depósito

## INFORME FINAL

MARZO 2023

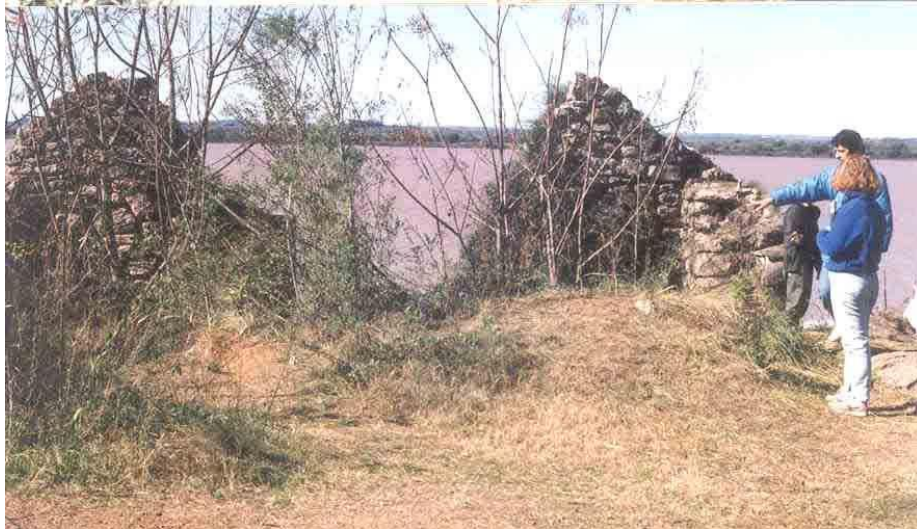
Para 1996 contamos con una imagen completa del sector visto desde la playa, en un momento en que parece haberse despejado, casi por completo, la vegetación. Se observa una valla de madera que limita el acceso al sector próximo a la barranca, el muro completo en el frente del Horno 2 con su contrafuerte y un muro de contención un poco más hacia la derecha de la toma, cerca del vano de acceso al sótano (archivo PNEP).

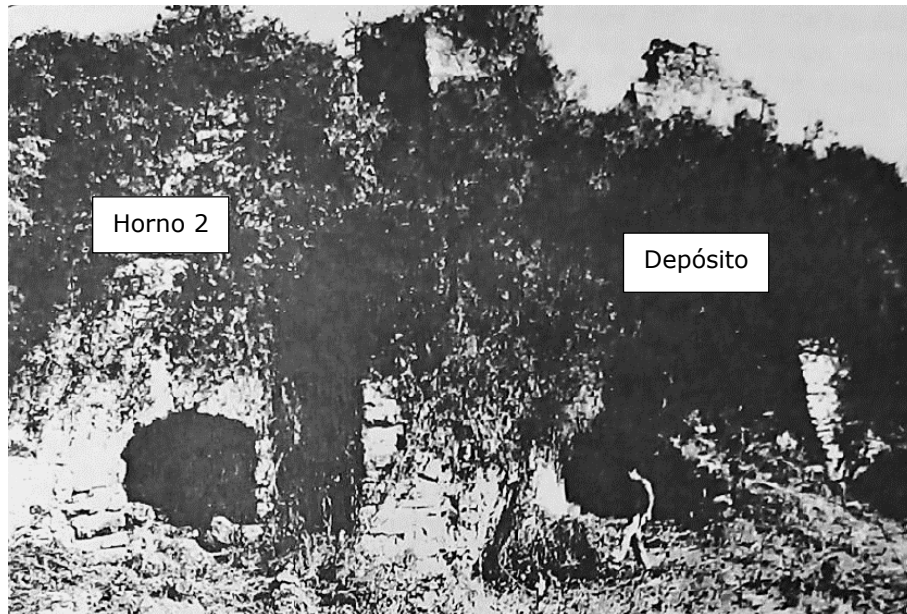
Es una imagen importante porque en la misma -de izquierda a derecha- se identifican claramente la boca de descarga del Horno 2, el contrafuerte, el vano de acceso al sótano del Depósito, la escalera y el muro de contención que está por detrás. En la actualidad los dos elementos mencionados en primer lugar han quedado debajo del talud donde se acumulan los mampuestos del frente del horno que se derrumbó en 2016, la escalera ha perdido aún más su forma y el muro de contención se ha derrumbado parcialmente quedando en pie solo parte del ángulo que se percibe en la foto.

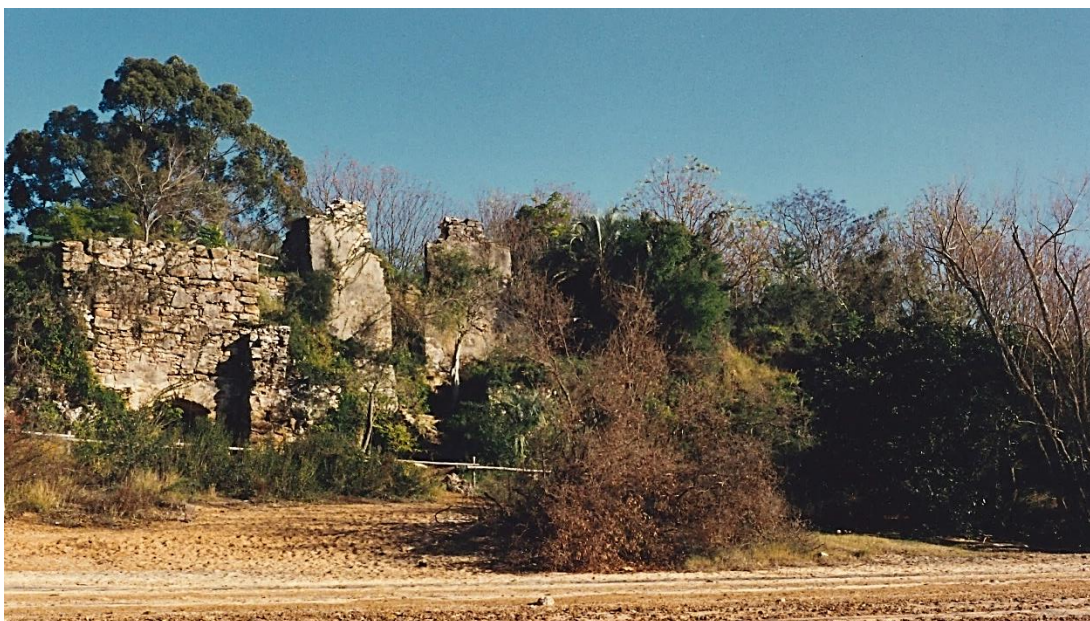
La imagen anterior y las siguientes datan de 1997. Las tres primeras (la vista general del sector de la barranca y las siguientes dos que muestran la fachada del Depósito) fueron tomadas por Pablo Cansanello. La última es del Archivo del PNEP. En ellas se observan mermas en la mampostería de ambos muros, incluyendo el dintel del vano del nivel superior del Depósito, y en los revoques.

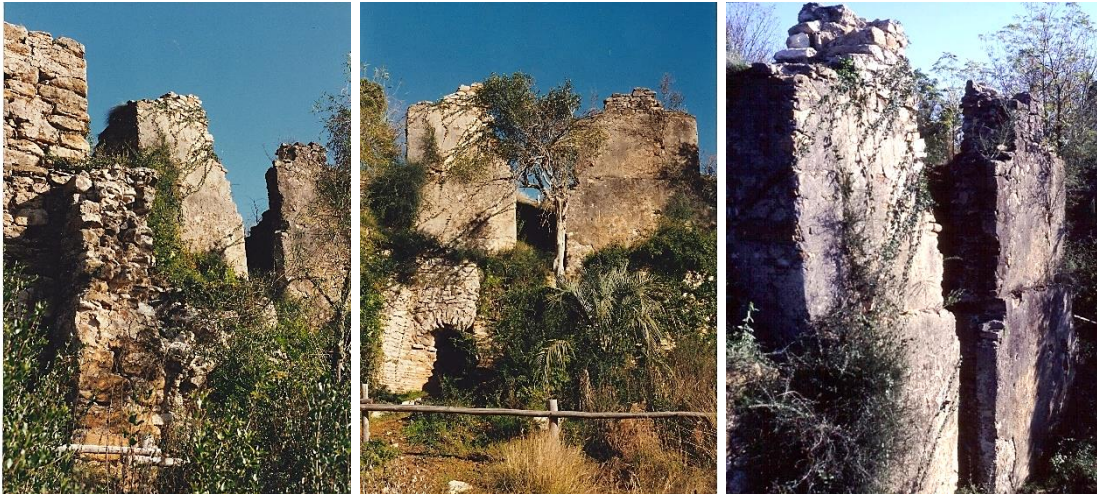
La siguiente imagen, también tomada por Cansanello en 1997, muestra el ángulo sureste del Depósito. Entre el borde del muro y la valla de madera se sitúa la boca del Horno 2. En la imagen es evidente la falta de mortero de asiento entre las piedras. Se notan algunas más pequeñas -usadas a modo de cuña- para mejorar el asiento de los mampuestos. En la parte inferior se alcanzan a percibir algunos restos del revoque interior que -al menos en parte- subsisten hasta la actualidad.

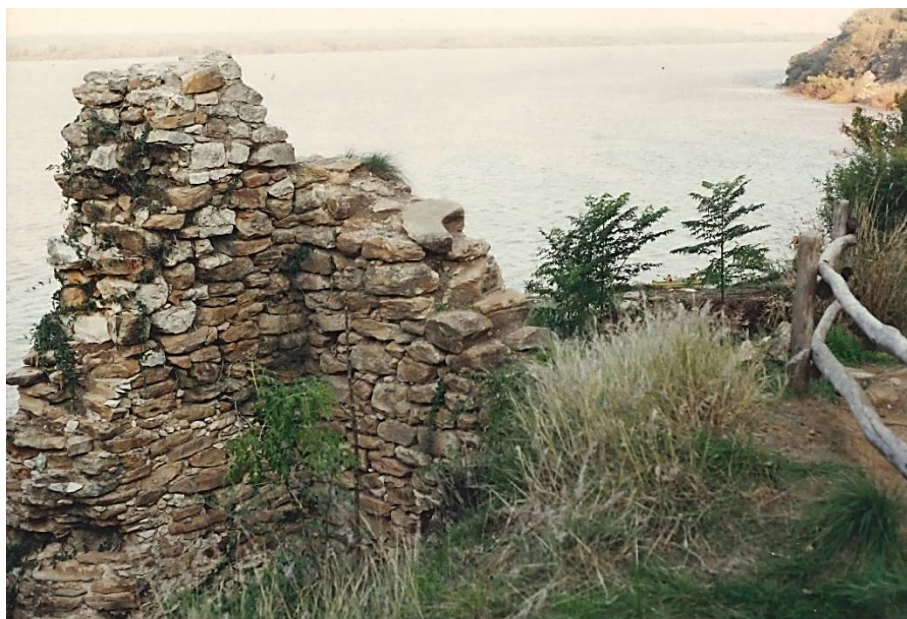
En la siguiente foto (Archivo APN) podemos ver el estado del muro norte del Depósito con los coronamientos cubiertos por vegetación. La toma también data de 1997.

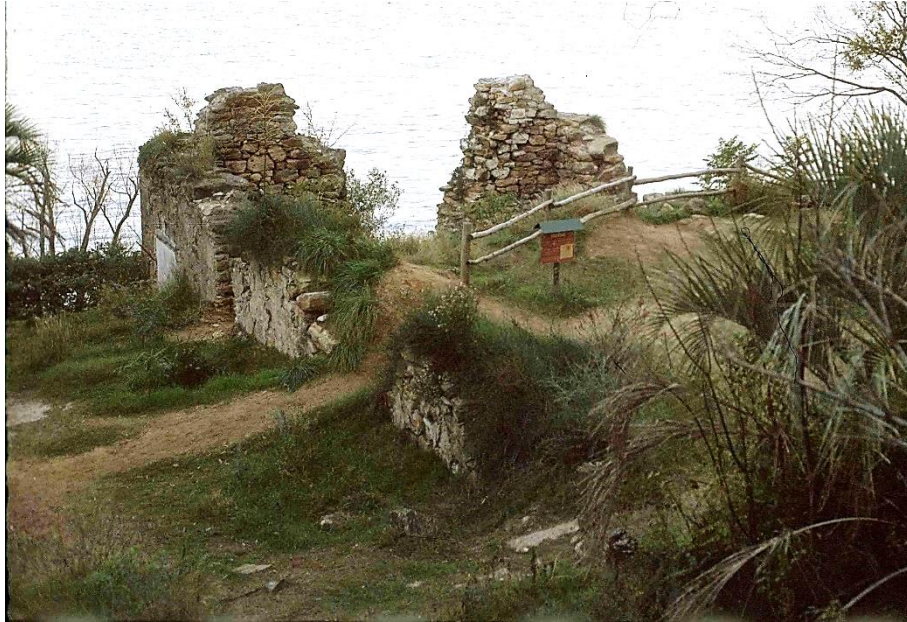
La próxima es de 1998, y permite ver, desde otro ángulo y distancia, la situación del Horno 2 y del Depósito (Archivo PNEP). Se observa la pérdida del mortero de asiento de los mampuestos que conforman el muro sobre el frente del horno, la parte superior del arco de descarga del mismo -parcialmente oculta por la vegetación- el contrafuerte y parte de la escalera que llevaba desde la playa al Depósito. Se aprecian también las grietas y un desplome que afecta al muro de cierre del horno sobre la playa, en el lado izquierdo de la toma.

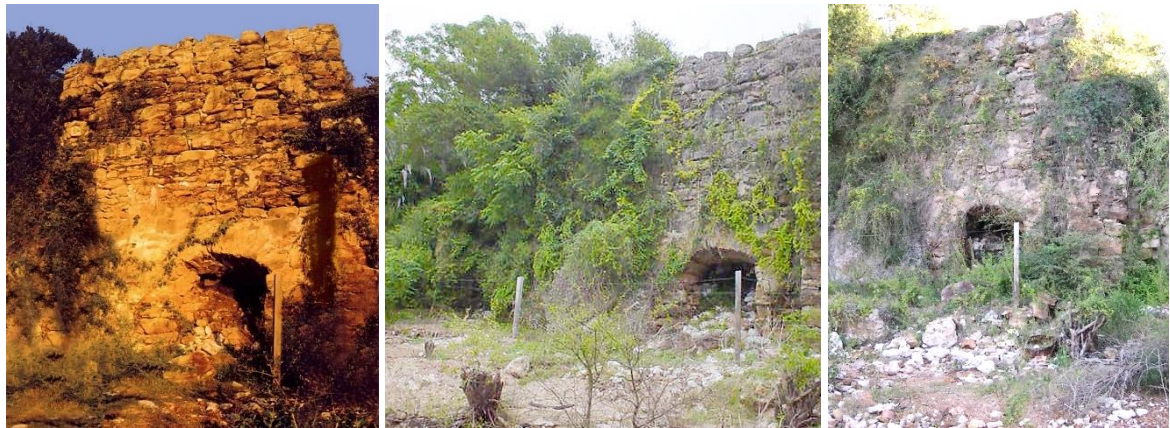
A continuación, se muestran tres fotos del frente del Horno 2 tomadas en 2000, 2002 y 2004, respectivamente. En todas ellas se pueden observar sus características y el estado de conservación. En las tres se observa la acumulación de materiales en el interior del horno, pero en las dos últimas también se ve material saliendo a través de la boca de descarga. Esto estaría dando cuenta de la evolución del derrumbe en el interior del mismo.

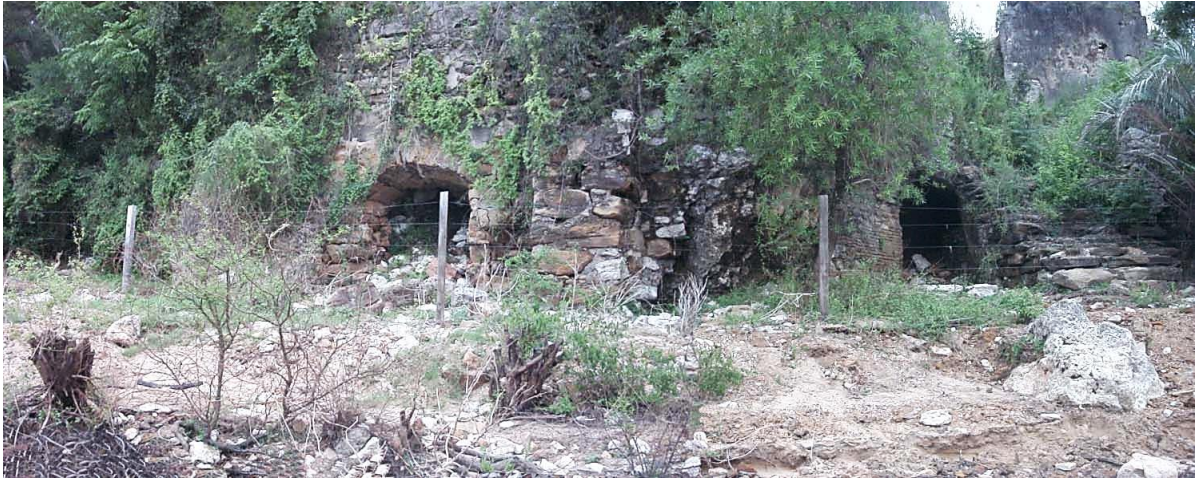
Sigue una foto del 2002 en la que se observa -de izquierda a derecha- el material del derrumbe interno saliendo de la boca de descarga del horno, el contrafuerte, el vano de acceso al sótano y la escalera que baja a la playa (Archivo PNEP).

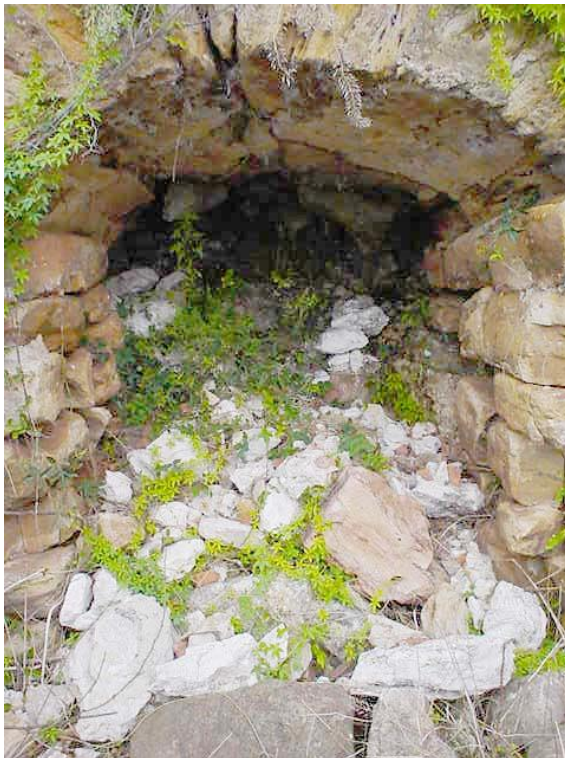
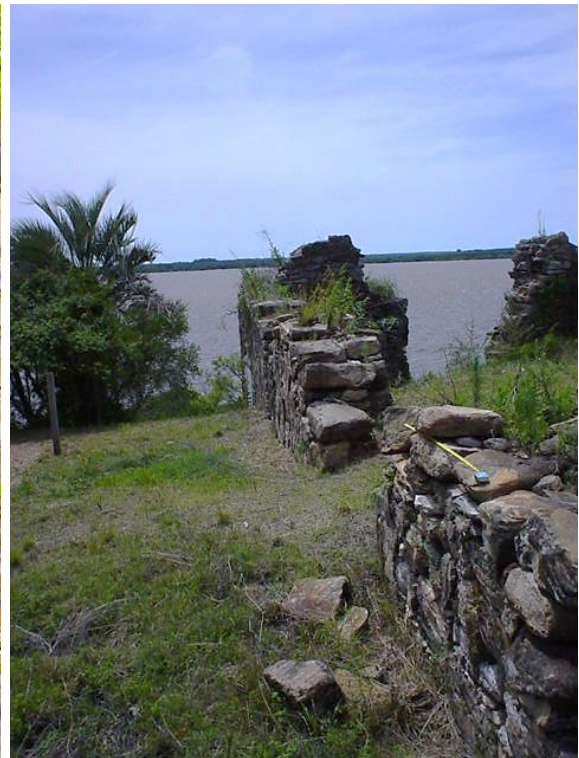
Entre las imágenes de ese año hay una que muestra a las piedras acumuladas en el interior del Horno 2 y el exterior del muro norte del Depósito con algunos de los mampuestos caídos. Cabe citar que, en ese año se llevaron a cabo algunas acciones de mantenimiento a las que se hará referencia más adelante.

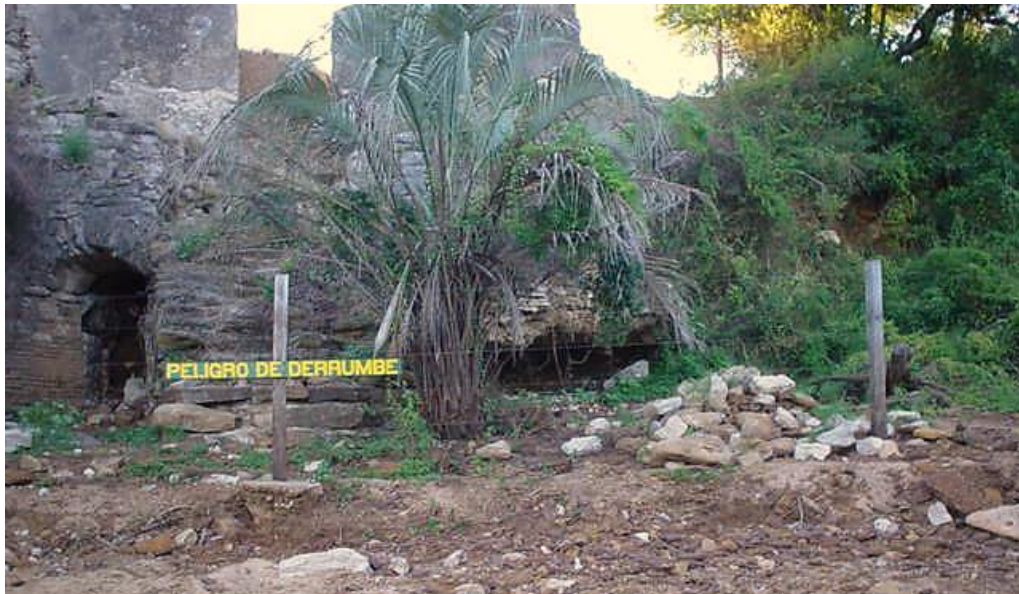
Para el 2002/03 tenemos la imagen siguiente, que corresponde al sector de la barranca ubicado por delante del Depósito. Se observa en ella que se despejó el área y que -para entonces- algunos mampuestos habían caído. Hay que hacer notar que ya en las fotos de 1998 aparece que el área se había delimitado para evitar que los visitantes se acercasen a las estructuras arquitectónicas mediante la construcción de un cerco alambrado con postes de madera, cuyos restos subsisten a la fecha.

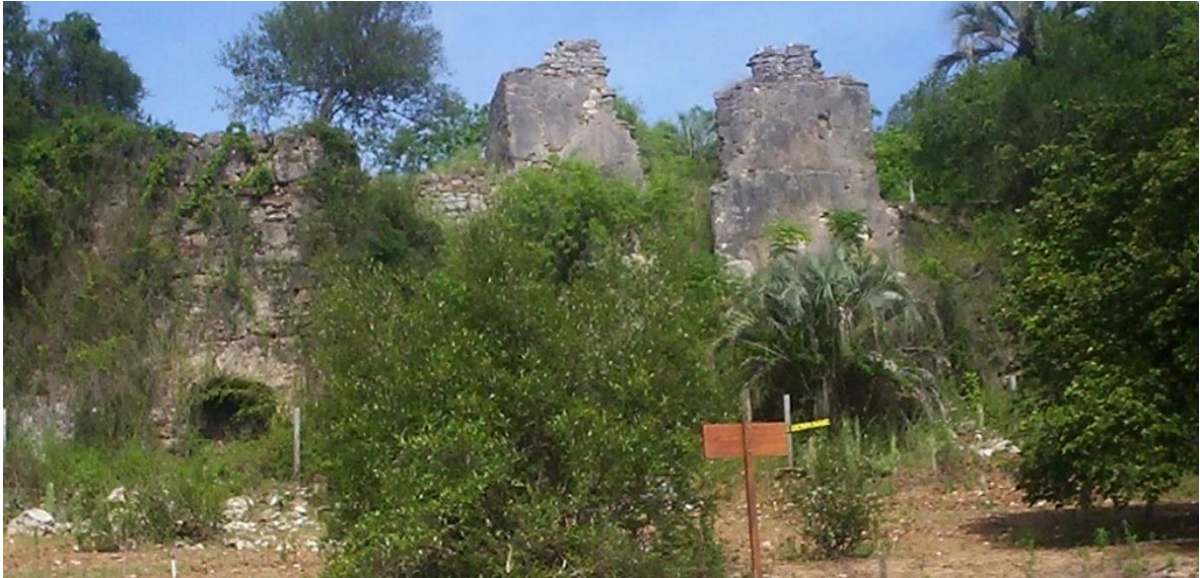
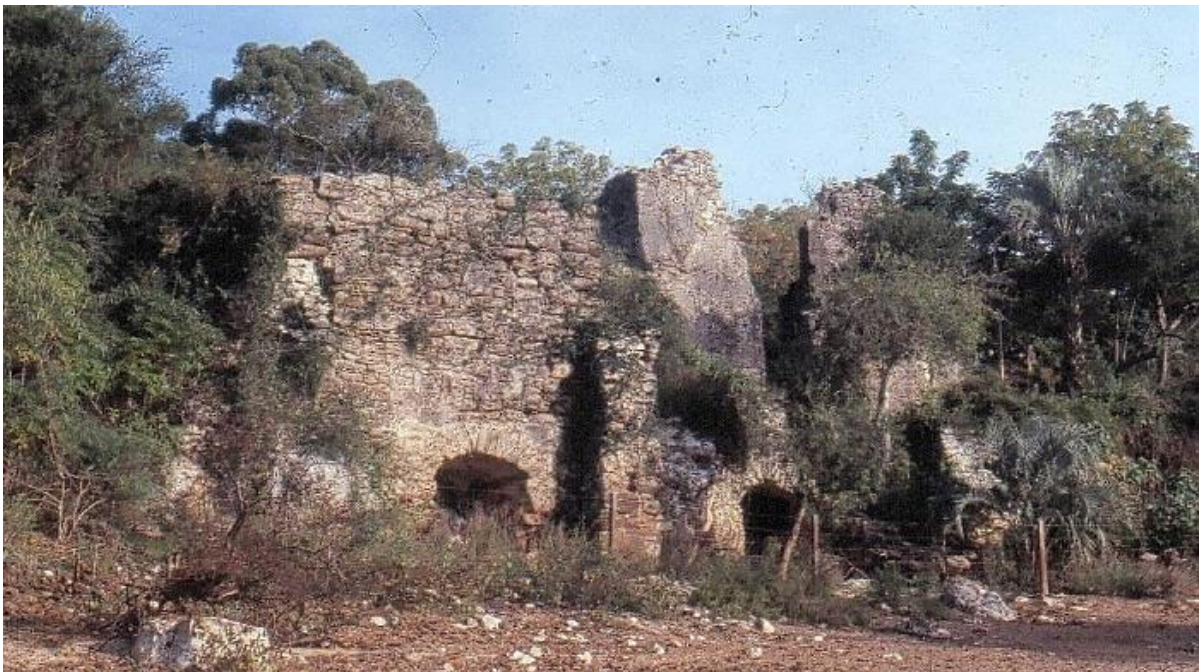
Para el 2004 se hizo un relevamiento de los muros del Depósito a los que se hará referencia más adelante al hablar del avance del deterioro. Ahora bien, tal como puede verse en las dos imágenes que siguen -que datan de 2007- la situación de las estructuras arquitectónicas en cuestión no había variado demasiado (Archivo PNEP).

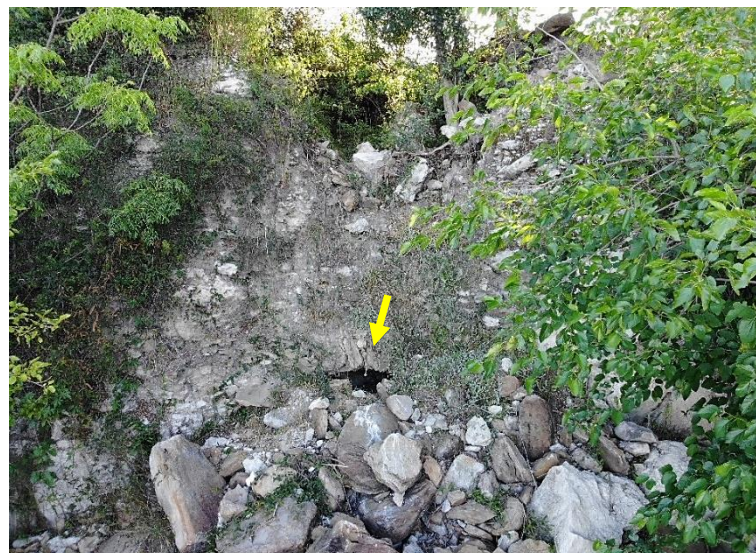
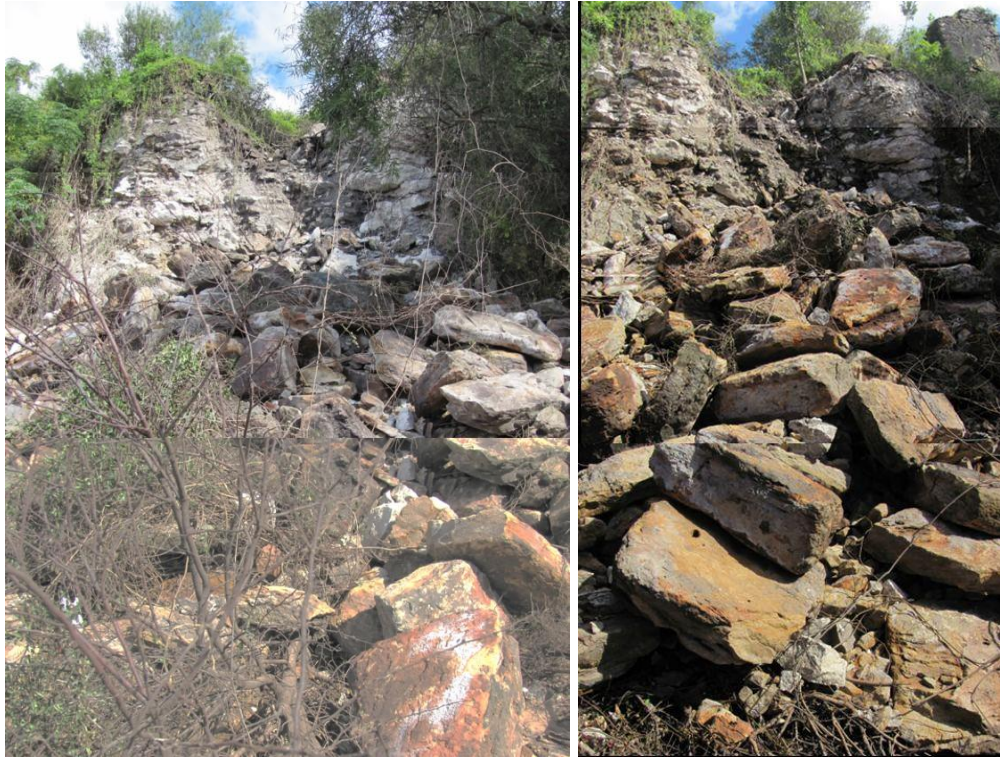
Las imágenes anteriores resultan ser las últimas de las que se dispone -al menos de momento- que muestran la situación del frente del Horno 2 antes del derrumbe de 2016, cuyas consecuencias se muestran a continuación en las tomas realizadas en octubre de 2022.

Según lo observado en campo, en esa fecha, el derrumbe afectó a la parte alta del muro, (la flecha indica el arco de la boca de descarga del horno), sirviendo el talud formado entonces como contención y sostén de la parte inferior del mismo. En la imagen que sigue, el trapecio delimitado por las líneas amarillas, señala el área caída.

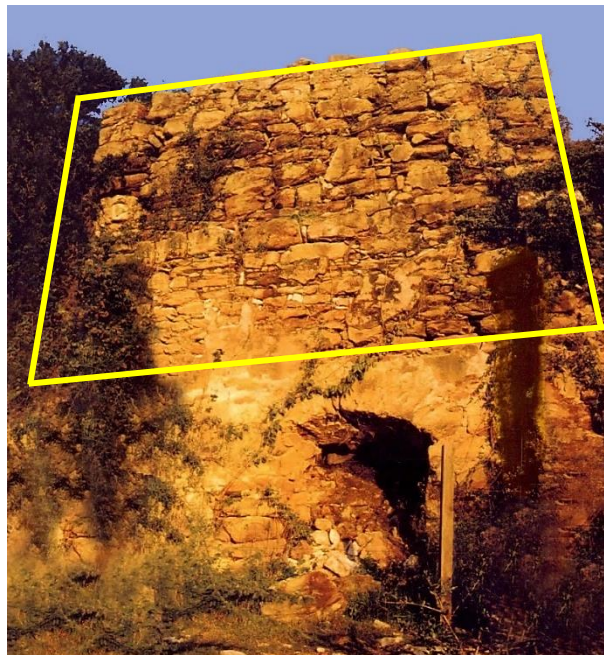
Esta era la situación del frente del Horno 2, sobre la playa, y el talud formado por el derrumbe, en octubre de 2022, cuando se realizó la primera campaña de trabajo en campo.

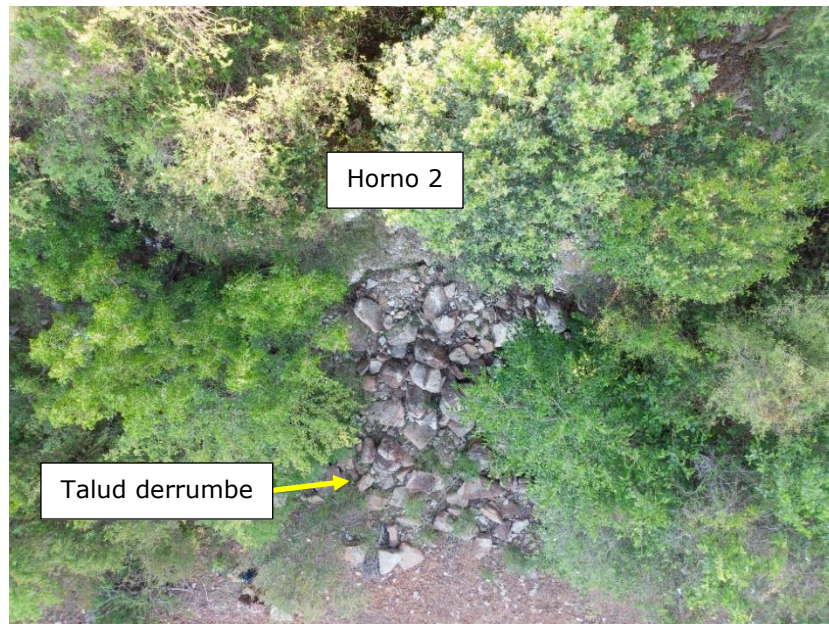
Derrumbe del Horno 2. Imagen captada con el dron en octubre de 2023.

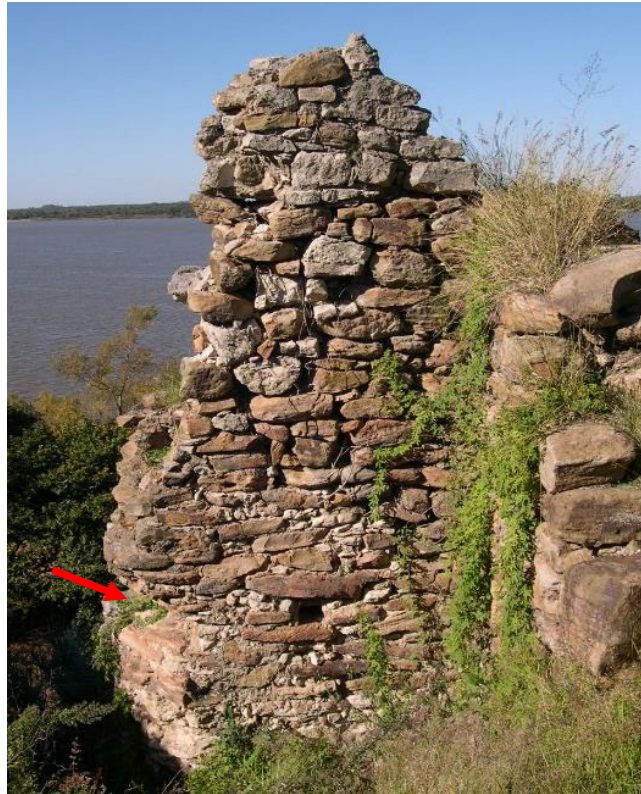
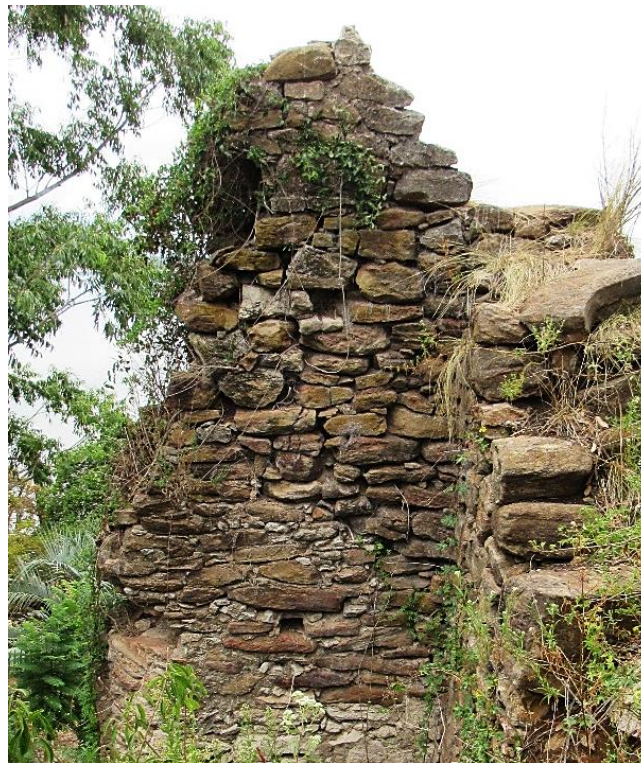
Muro este, tramo sur, visto desde el interior:

No parece haber mayores cambios en la mampostería excepto por la posible pérdida de algunas piedras en el hueco de la jamba que debió servir para alojar el cabezal de una viga de madera.

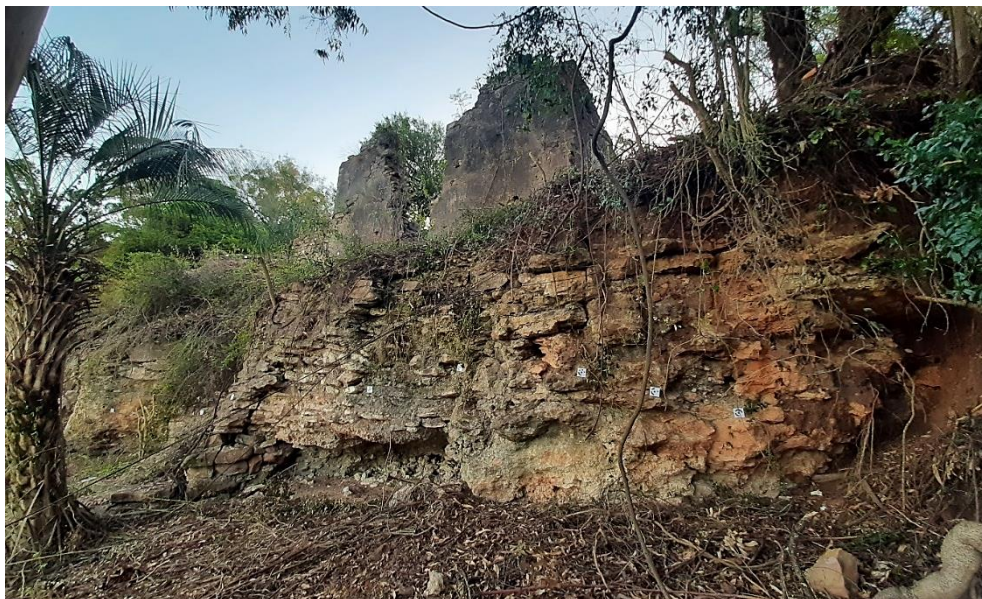
Vista de la barranca desde el sector norte tomada en noviembre de 2022.  
Se observa el socavón norte y el deslave, éste último en el extremo derecho de la imagen.

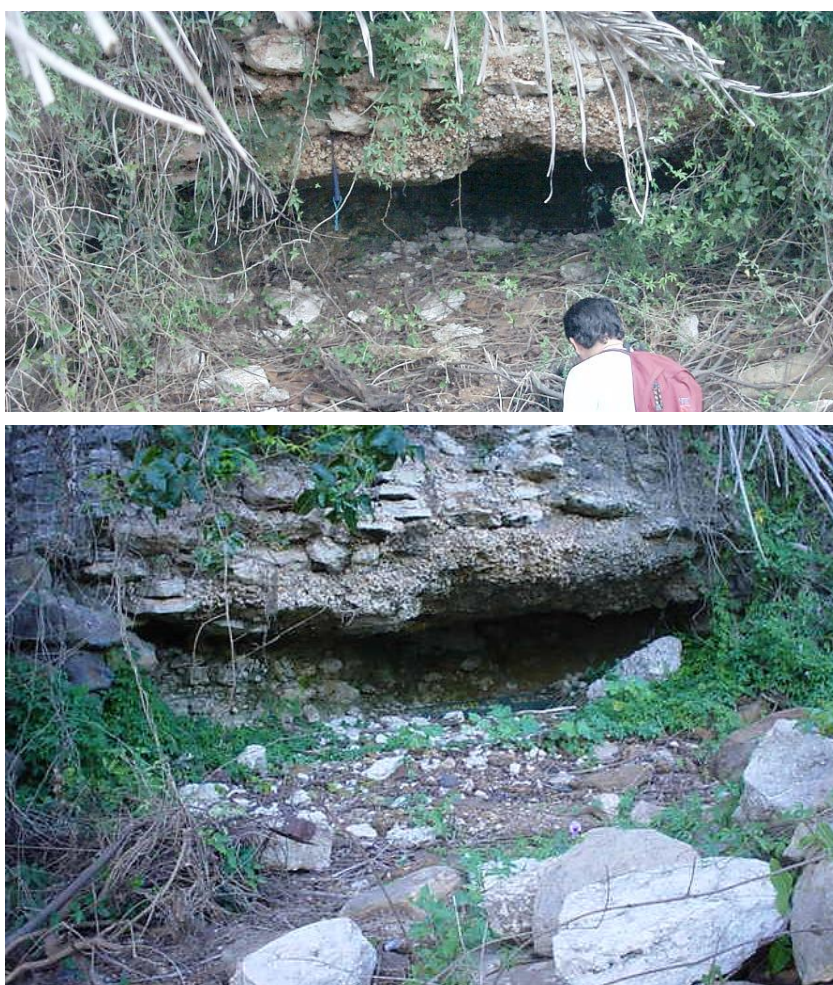
Al menos el Socavón Norte existía dos décadas atrás. Comparando las imágenes disponibles -de 2002 y 2003- con la situación actual del mismo, el deterioro no parece haber tenido un avance significativo. Actualmente su boca mide 3,90 m de ancho, 1 m de altura y 2,90 m de profundidad. En todos los casos son las dimensiones máximas. Queda la duda de si pudo haberse profundizado hacia el interior de la barranca, a lo largo del tiempo. Sí está claro que el suelo -por delante del mismo- se ha cubierto de tierra y materia orgánica ocultando gran parte de las piedras y otros componentes que habrían formado parte del muro de contención que se derrumbó parcialmente.

Vista del Socavón Norte en 2002 y 2003, arriba y abajo, respectivamente (Archivo APN-PNEP).  
Nótese la cantidad de piedras que se encontraban sobre la playa.

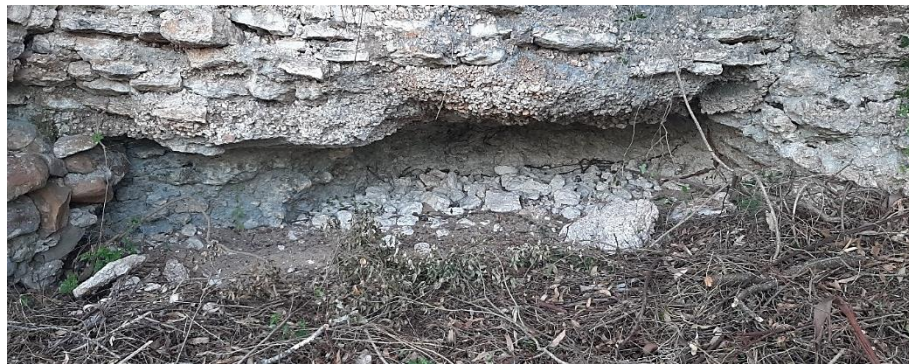
Los bloques que aparecen en las fotos presentadas anteriormente, deben corresponder, al menos en parte, al muro de contención que se encontraba por delante de la barranca en el sector del socavón, que ya estaba parcialmente derrumbado para el 2003 y cuya situación sigue siendo la misma, aunque con desprendimientos y riesgo de caída de mampuestos, como se verá más adelante.

Vista del Socavón Norte en noviembre de 2022.

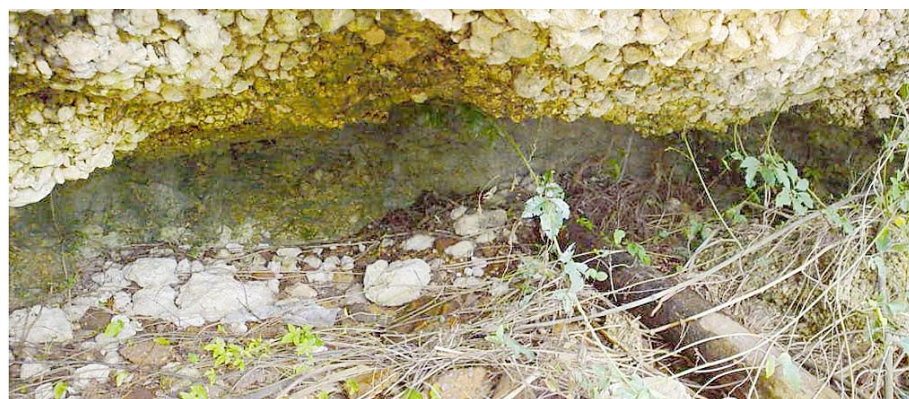
Imagen del interior del Socavón Norte en 2002 (Archivo APN-PNEP).

En la parte superior de la imagen, se observan las características del material constitutivo de la barranca y la formación de biofilm sobre el mismo, así como aquel que se ve al fondo, lo que estaría indicando la presencia de filtraciones o escorrentías provenientes desde el borde expuesto o desde el interior del terreno, temas sobre los que se vuelve más adelante.

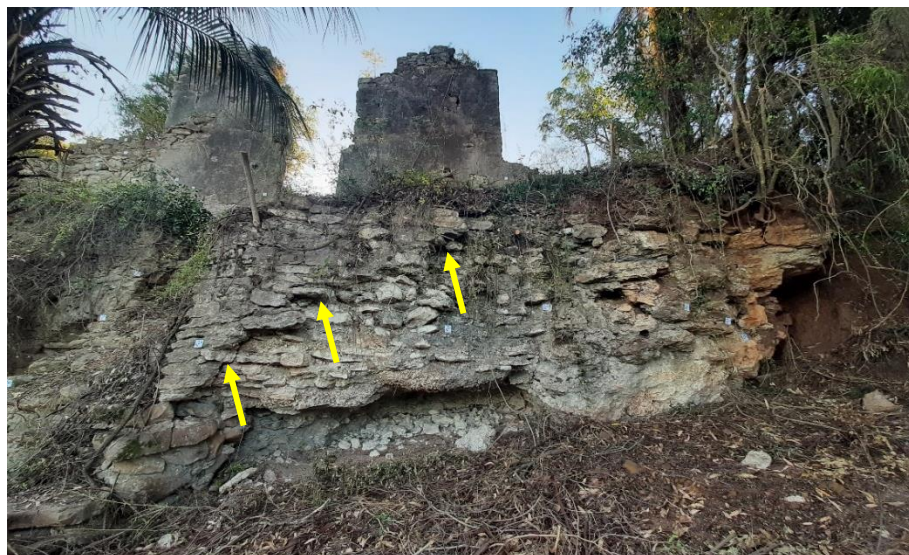
Vista del Socavón Norte y del deslave (al centro y en el extremo derecho de la imagen), en noviembre de 2022. Las flechas indican el sector del muro de contención de piedra que se mantiene en posición. Los mampuestos caídos deben estar sobre la costa, tapados por sedimentos y materia orgánica.

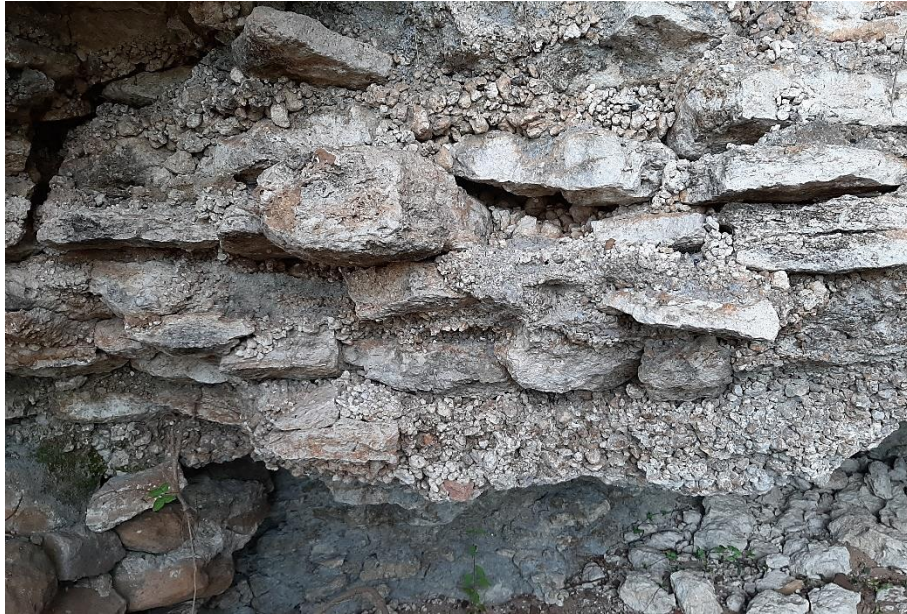
Vista de un sector del relleno artificial sobre el Socavón Norte en que se observan las capas de piedras intercaladas con una suerte de hormigón y las oquedades intersticiales.

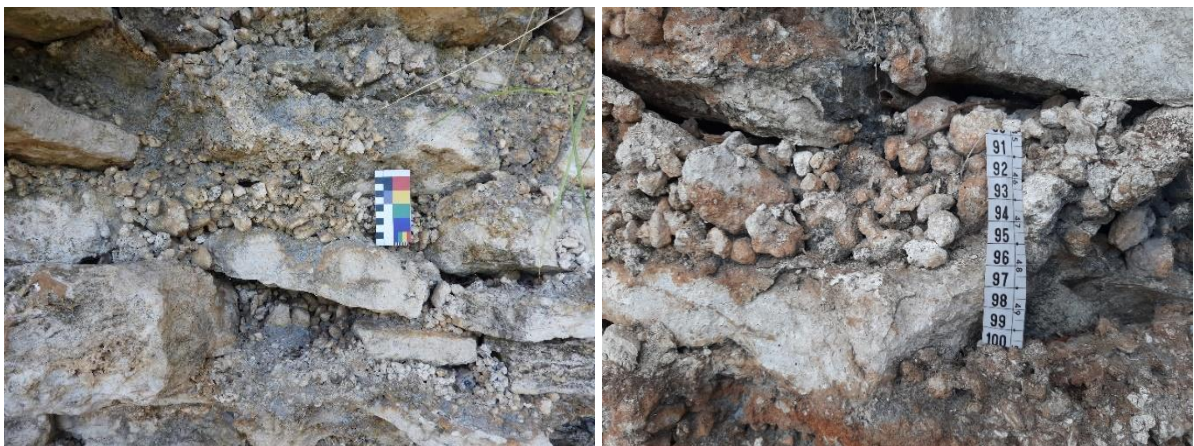
Un sector del relleno cultural sobre el Socavón Norte (izq.) y un detalle de las capas de piedra y -entre ellas- esa suerte de hormigón con agregados de diferentes tamaños y las oquedades que están presentes en ese frente de la barranca. Las escalas (en cm) dan idea del tamaño de los componentes.

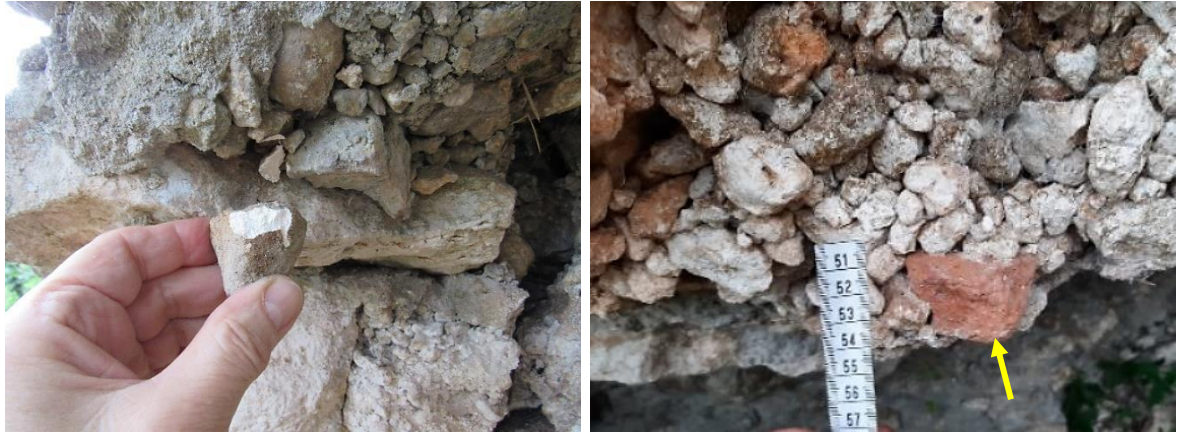
Detalle del tipo y tamaño de los agregados del hormigón (escala en cm), que por su aspecto parecerían ser calizas. En la imagen de la derecha se observa la presencia de un fragmento de ladrillo común incluido en la matriz (flecha).

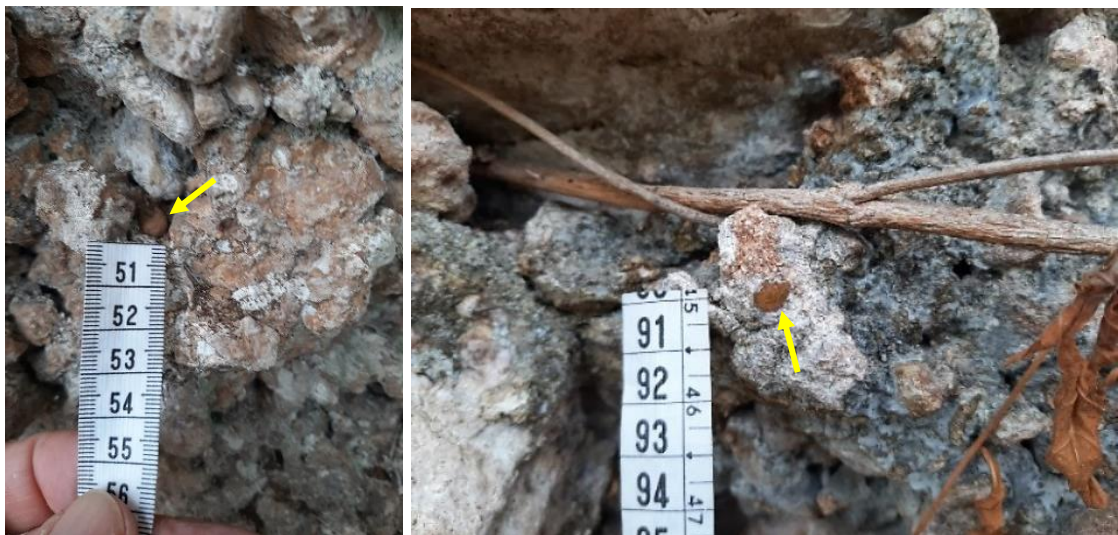
Dos cantos rodados incluidos en la matriz del hormigón (flechas).

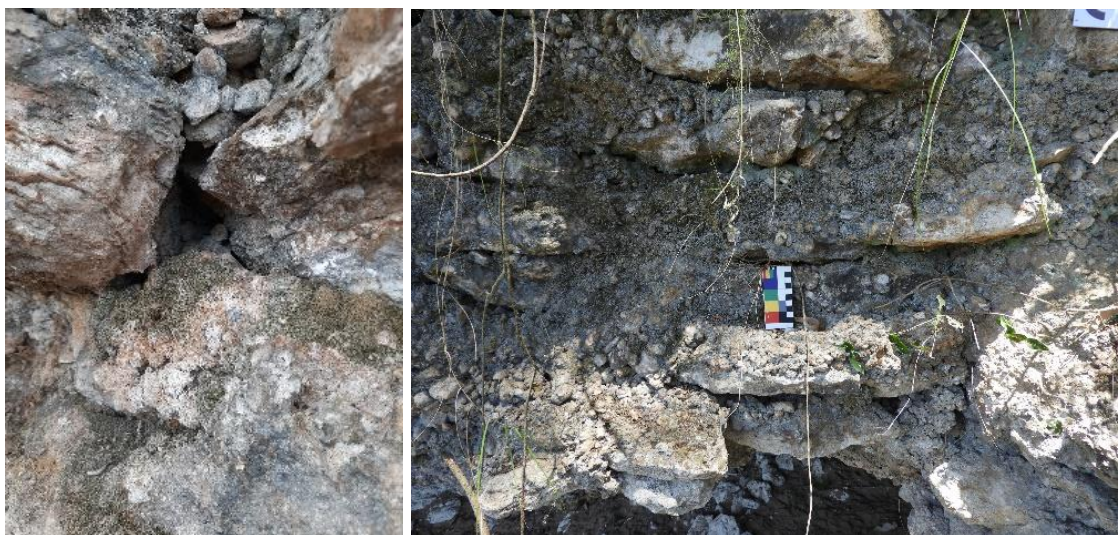
Quedadas, sedimentos, materia orgánica y biofilm desarrollándose en los lugares donde estaría corriendo el agua.

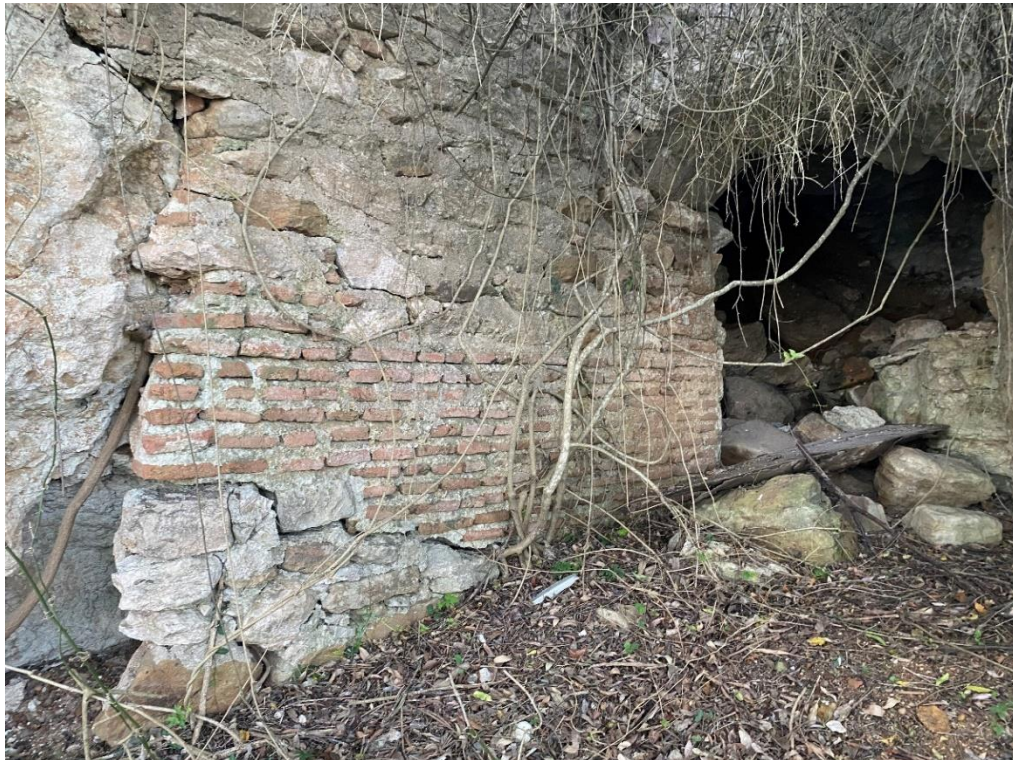
Vista del muro de contención que se ubica por delante del Socavón Sur.  
Al fondo, el vano de acceso al Sótano del Depósito.

Esas fracturas y desprendimientos deberán ser analizadas en detalle en el desarrollo del proyecto ejecutivo de intervención, considerando también el resultado de los sondeos arqueológicos que hay que ejecutar previamente en la base del muro.

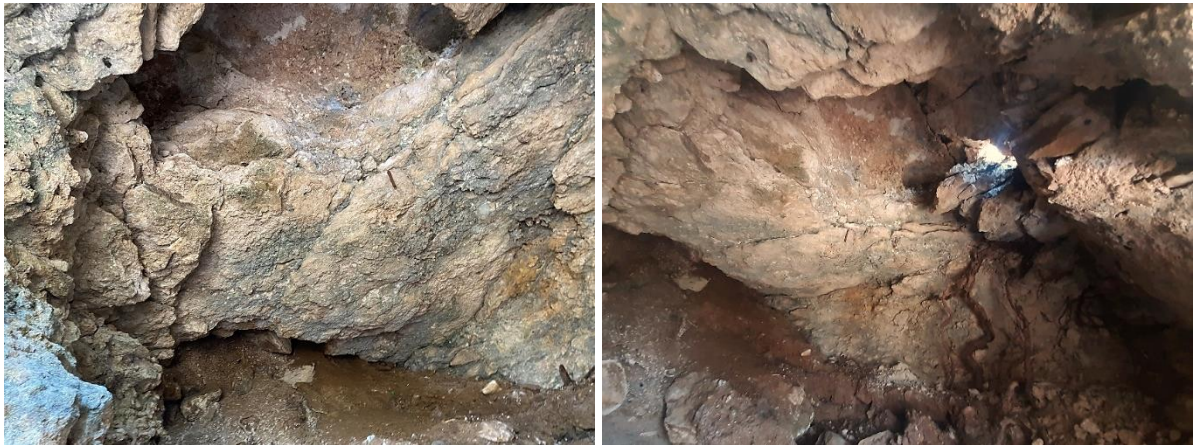
El interior del “sótano” está parcialmente colapsado.<sup>123</sup> Hay algunos huecos que parecieran conectarlo con el nivel bajo del Depósito, pero los propios derrumbes impiden tener datos más precisos al respecto, por lo que se deberán realizar los sondeos arqueológicos del caso, considerando la necesidad de apuntalar o entibar a medida que se excave para hacerlo con seguridad. En el interior hay restos de dos muros de ladrillos que parecen contener sendas plataformas, una a cada lado del vano.

El interior del espacio. En la imagen de la derecha se observa una entrada de luz desde la estructura ubicada encima.

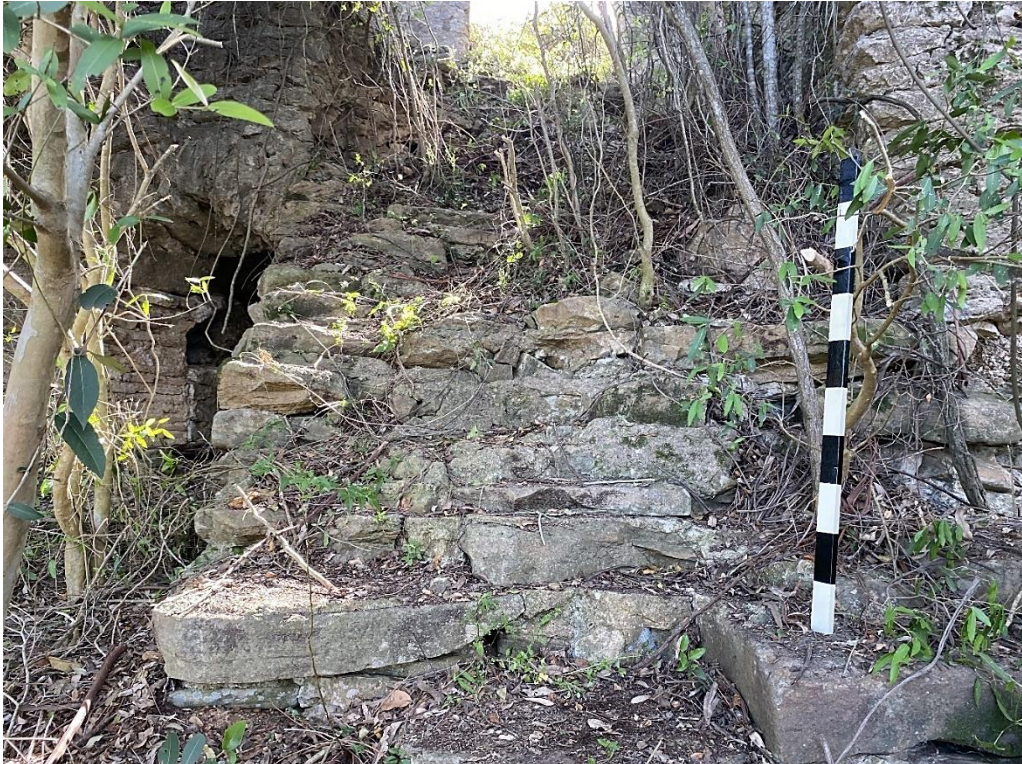
Detalle del tramo alto de la escalera, el mejor conservado (escala 1=10cm).

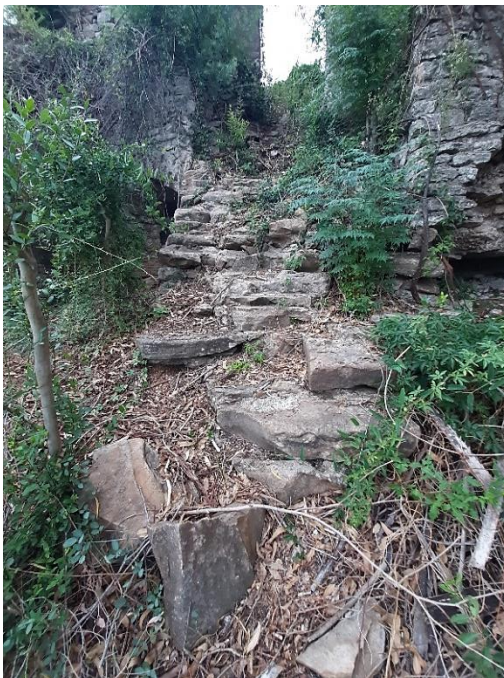
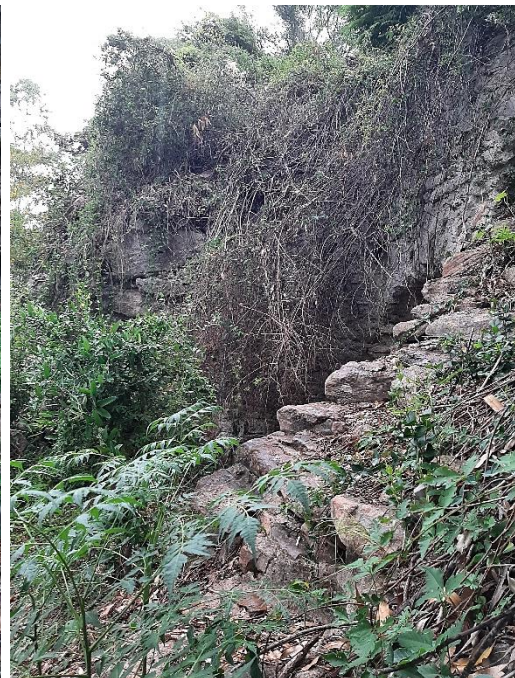
Una parte de los escalones están desprendidos y algunos se han desplazado. Presentan, además, ciertos desniveles que tendrán que ser evaluados en forma previa a la restauración, para ver si han sido colocados de esa forma o si se trata de alteraciones a la situación original que requieran de algún tipo de intervención.

Vista completa de la escalera (izq.) y el lateral del tramo central (der.).  
Se observa una parte de los mampuestos desprendidos y desplazados.

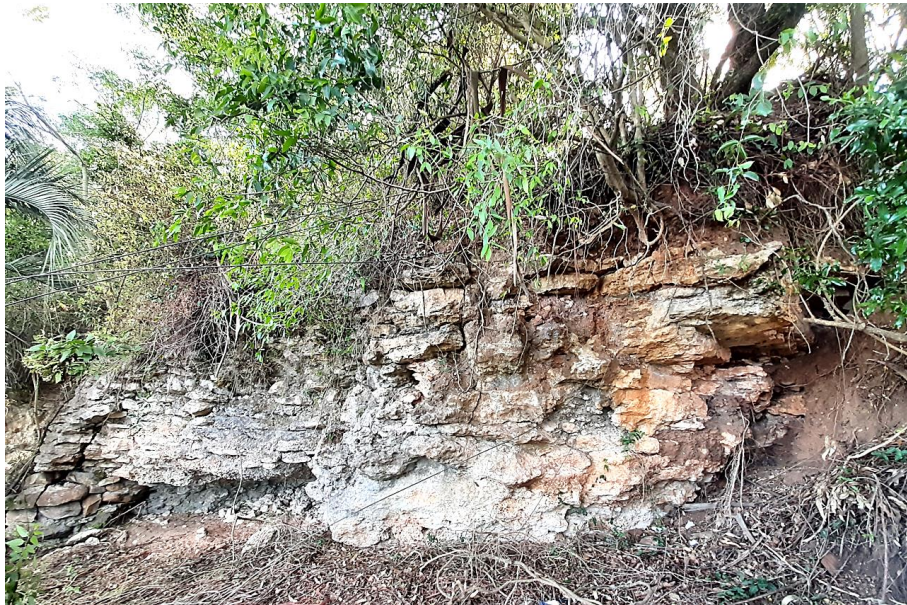
El otro problema que afecta a la barranca es el deslave ubicado en el extremo norte del sector que corre por delante del Depósito.<sup>124</sup> Se trata del que presenta lo que parece ser un afloramiento de rocas, careciéndose de elementos para determinar si estamos frente a una acumulación cultural y no natural. La duda surge en relación al tamaño y disposición de algunos bloques, pero esto podrá resolverse una vez que se realicen los estudios geotécnicos correspondientes. En este lugar hay que garantizar la estabilidad del citado afloramiento asegurando -al menos provisionalmente- el apoyo de los extremos de los bloques que han quedado en el aire. Ahora bien, el deslave parece haber contribuido al descalce del afloramiento por lo que resulta urgente analizar y solucionar las escorrentías, tema sobre el que se vuelve más adelante.

Vista del extremo norte de la barranca en el sector ubicado por delante del Depósito.  
A la derecha se observa el deslave a octubre de 2022.

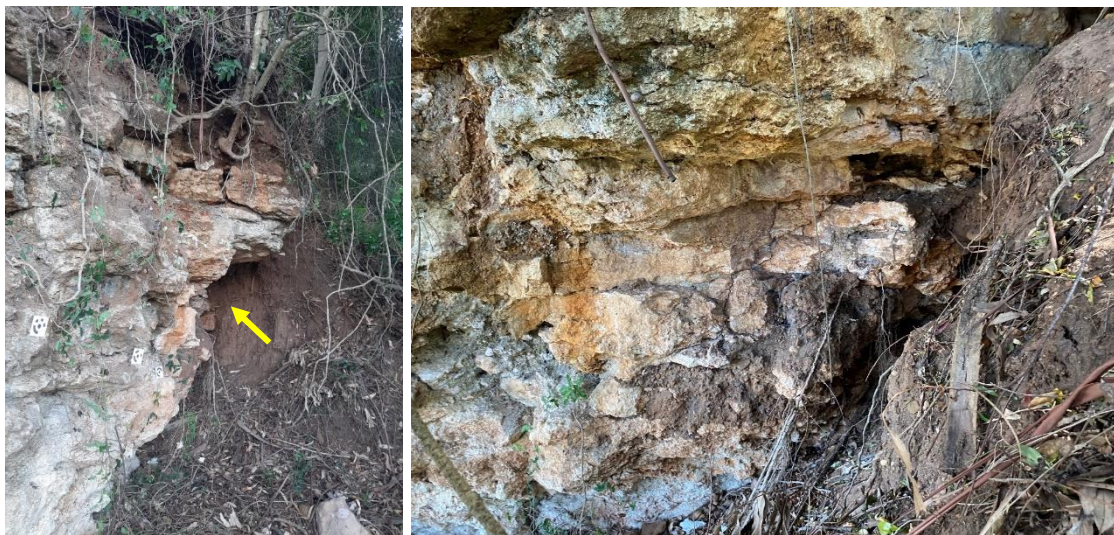
El extremo norte del afloramiento y el deslave. El detalle de la derecha corresponde al sitio indicado (flecha) en la imagen de la izquierda.
