# CALERA DEL PALMAR

Relevamiento preliminar, diagnóstico de estado de conservación, elaboración de propuesta técnica para implementación de medidas de emergencia y estabilización estructural Horno 2 y Depósito

## INFORME FINAL

MARZO 2023

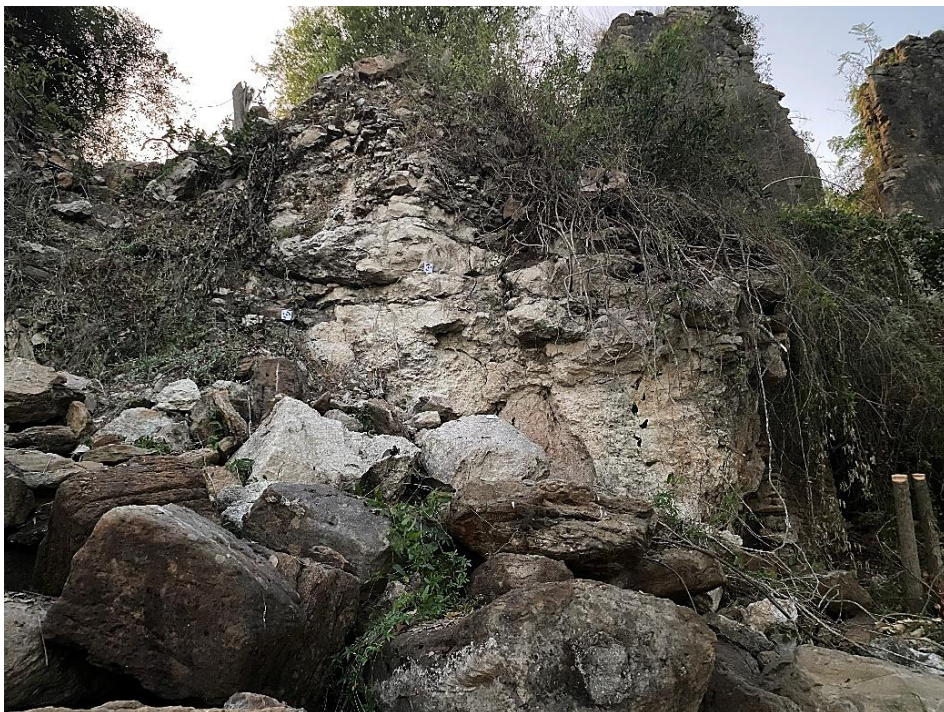
Vista de la barranca inmediatamente al Norte de donde se sitúa el talud del derrumbe.

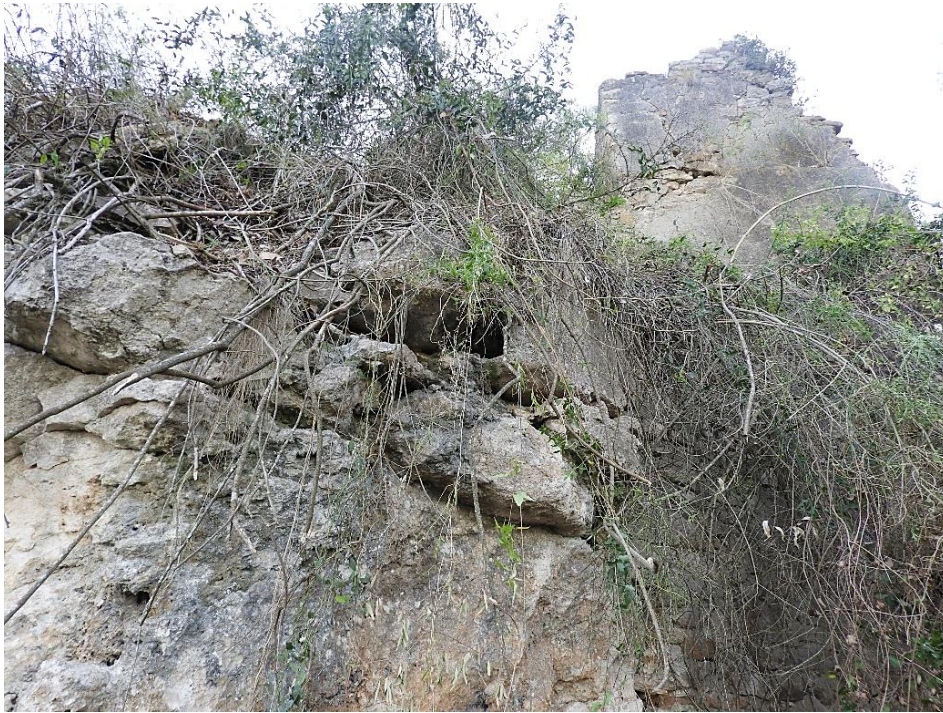
Detalle de la parte alta de la barranca. Corresponde al sector que se muestra en la imagen anterior.

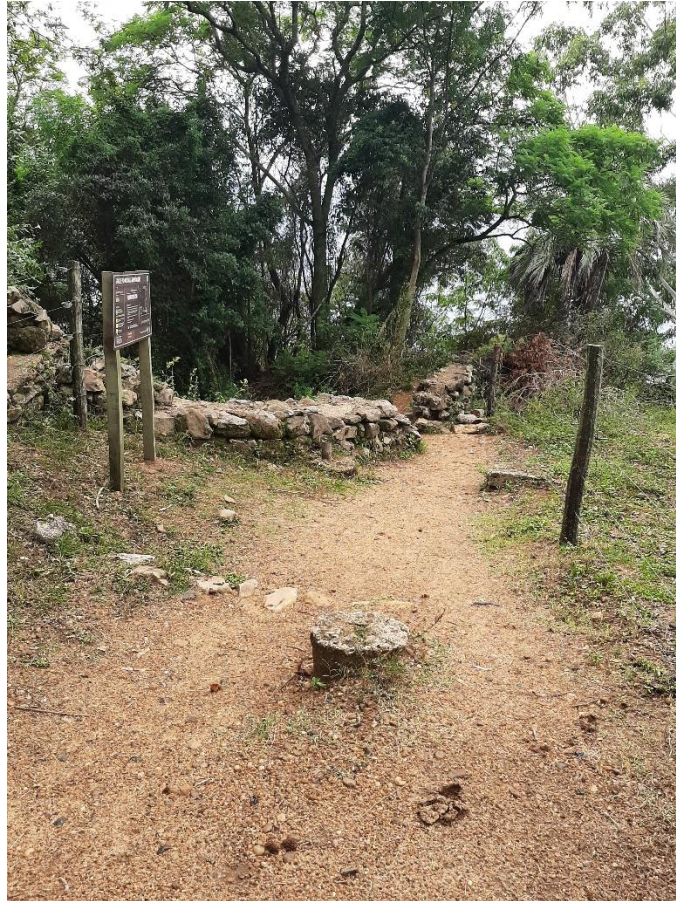
Vista del sendero que baja de la Capilla pasando por el lado norte del Depósito.

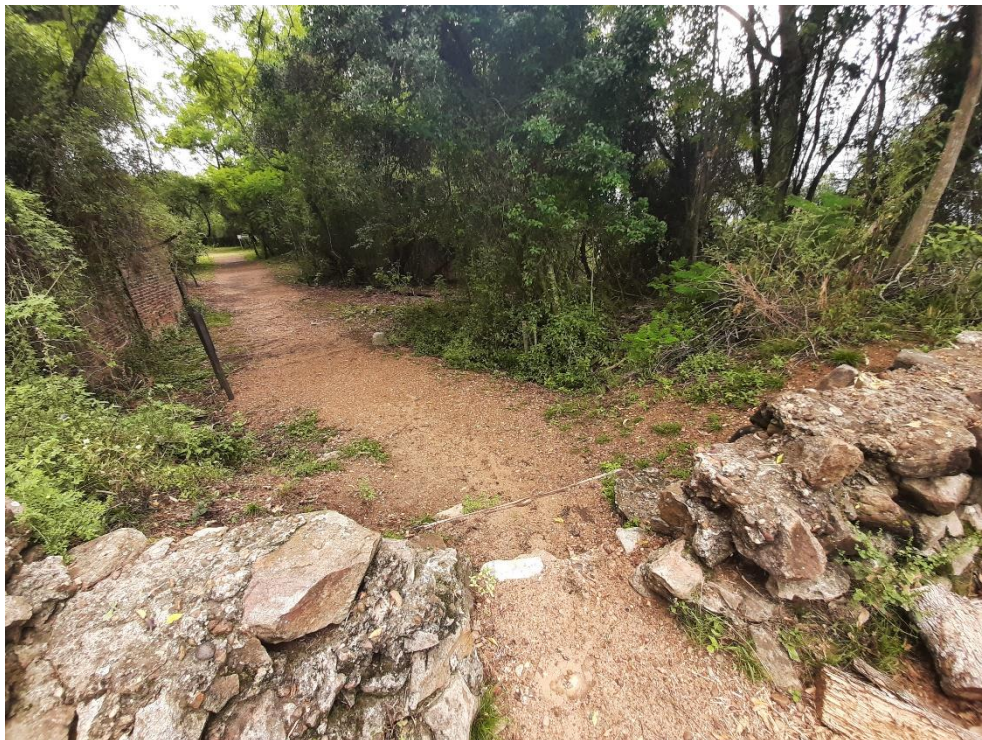
El punto de encuentro de la escorrentía que viene de la Capilla -a espaldas de la foto- y la que lo hace desde el Horno 1, ubicado al fondo de la misma.

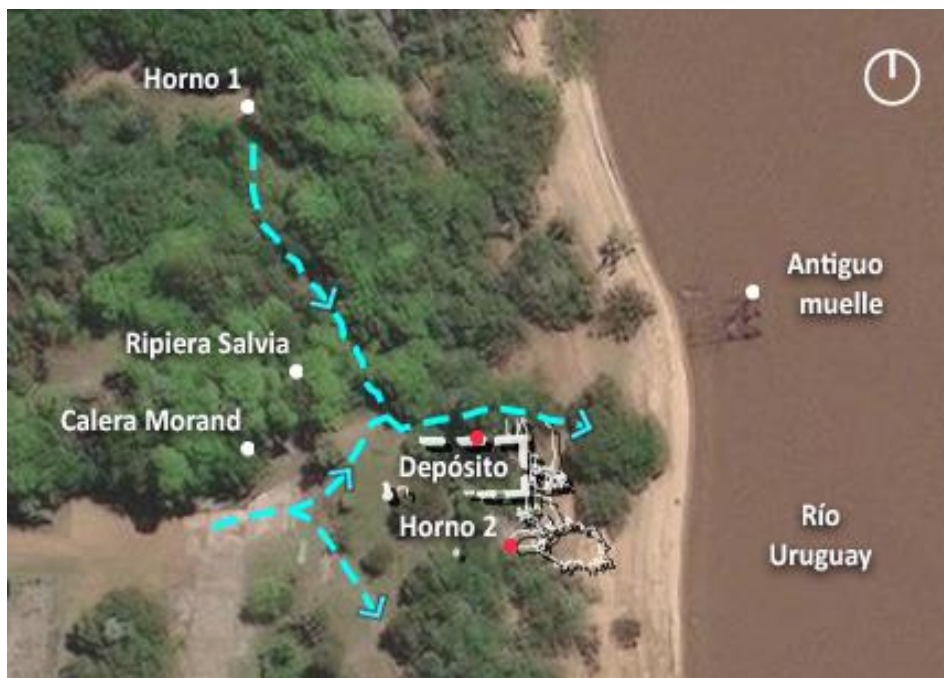
Vista aérea que muestra el recorrido de las escorrentías.

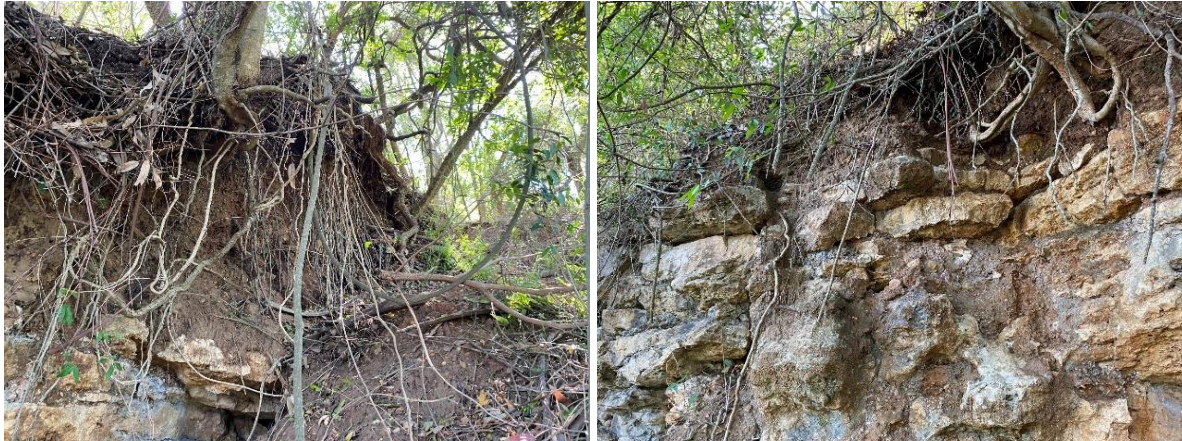
Raíces expuestas en el extremo norte del sector en estudio.

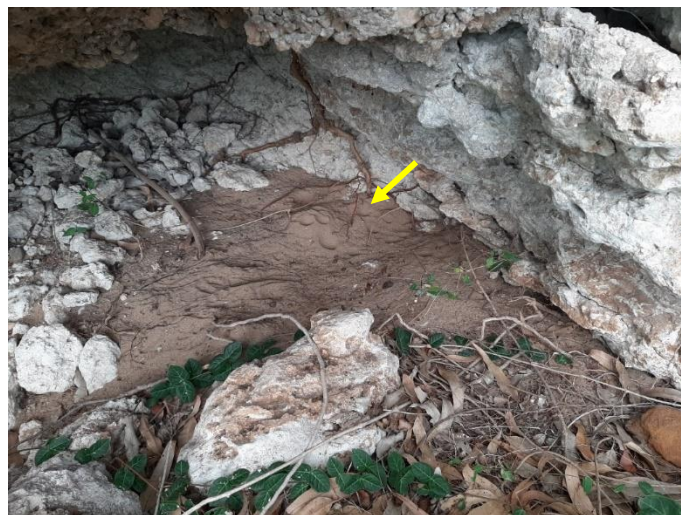
Marcas del goteo sobre los sedimentos del interior del Socavón Norte.

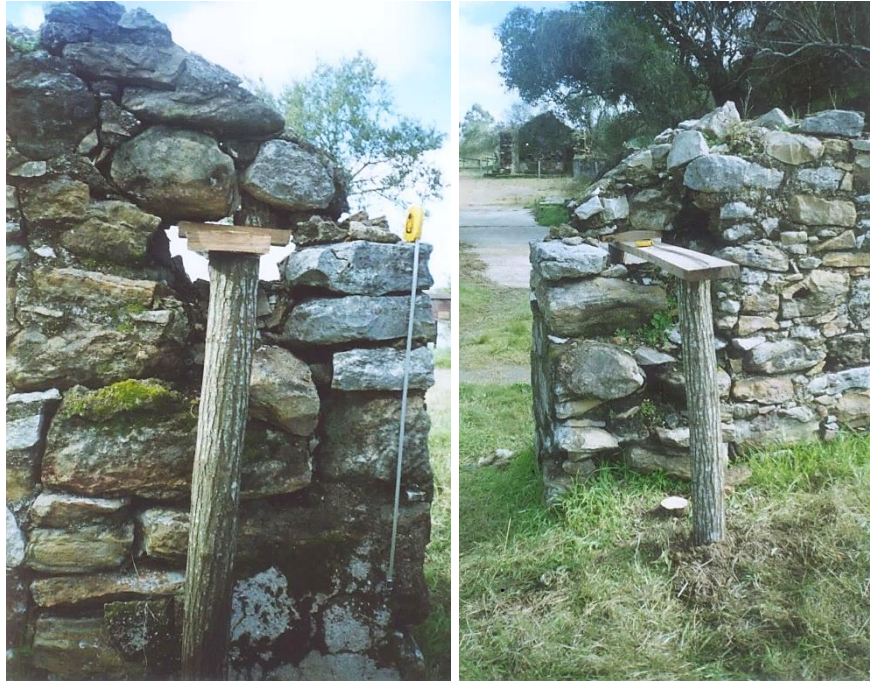
También se colocó un puntal y cortó la vegetación del muro de contención de la barranca, a la izquierda del vano de acceso al sótano del Depósito.

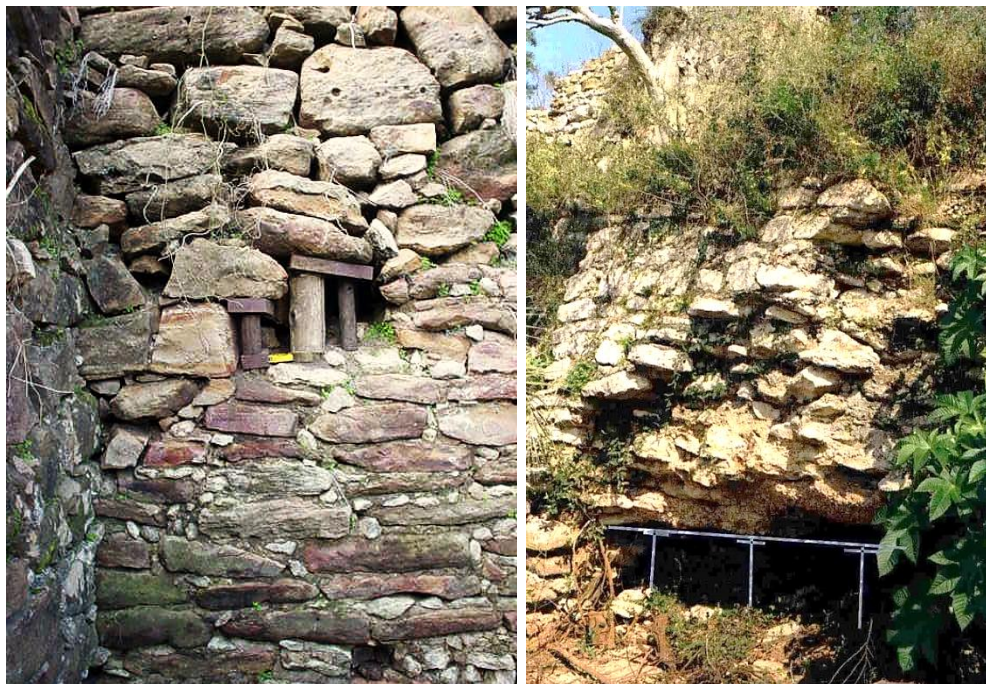
Imágenes fechadas en 2003 muestran los apuntalamientos que se realizaron en un hueco sobre la cara interna del tramo norte del muro este del Depósito y lo que parece ser una propuesta de apuntalamiento del socavón<sup>127</sup>, que no llegó a materializarse.

Apuntalamientos ejecutados en el Depósito y proyectados en el Socavón Norte.

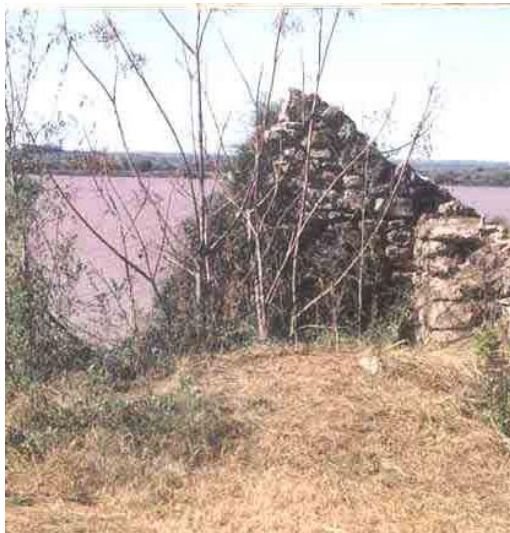
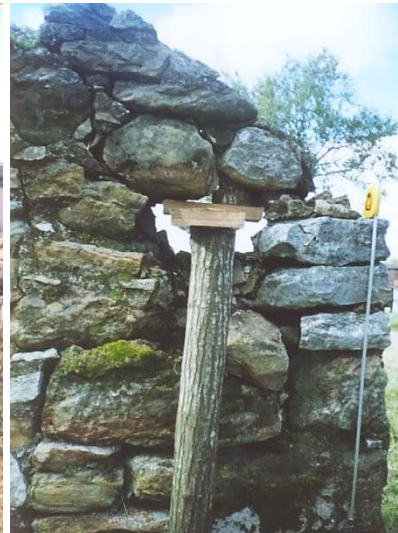
La imagen de la izquierda es de 1993 y muestra el faldón del muro este, y la de la derecha, de 2002, el del muro oeste, ambos sobre el lado sur del Depósito.

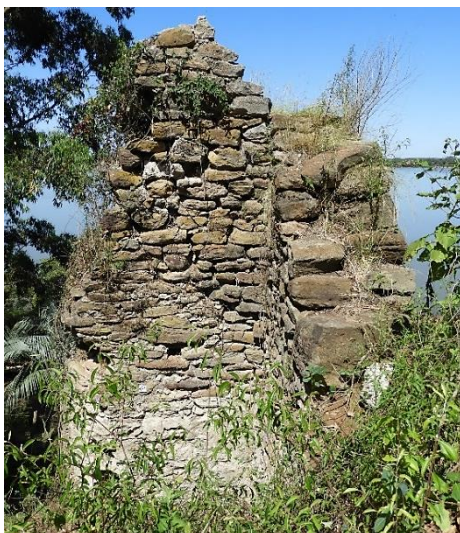
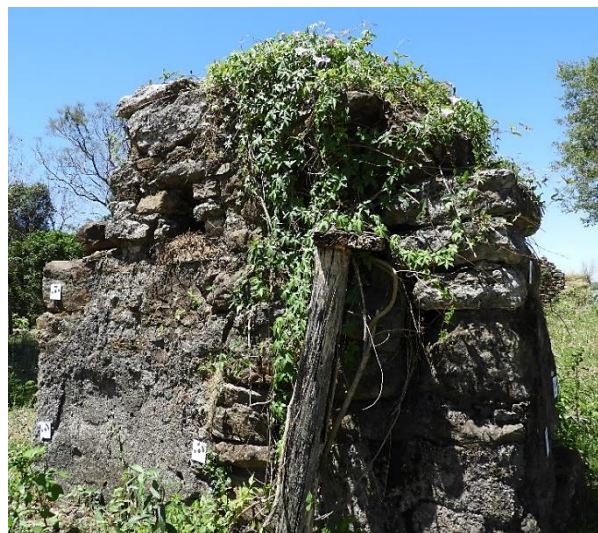
La imagen de la izq. muestra el faldón del muro este y la de la der. el del muro oeste, ambos sobre el lado sur del Depósito. Fueron tomadas en octubre de 2022.

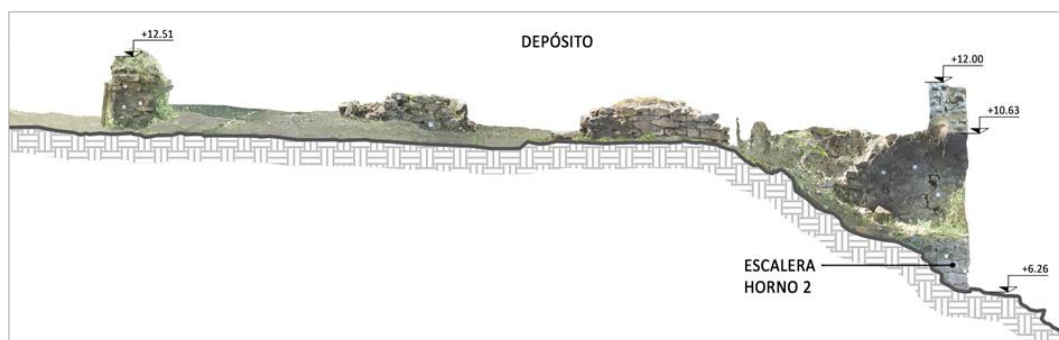
Corte longitudinal del Depósito (Lám. 21 - Corte Sur 2) mostrando que -a noviembre 2022- los niveles máximos de los muros oeste y este son muy similares (+12,51 y +12,00 m, respectivamente).

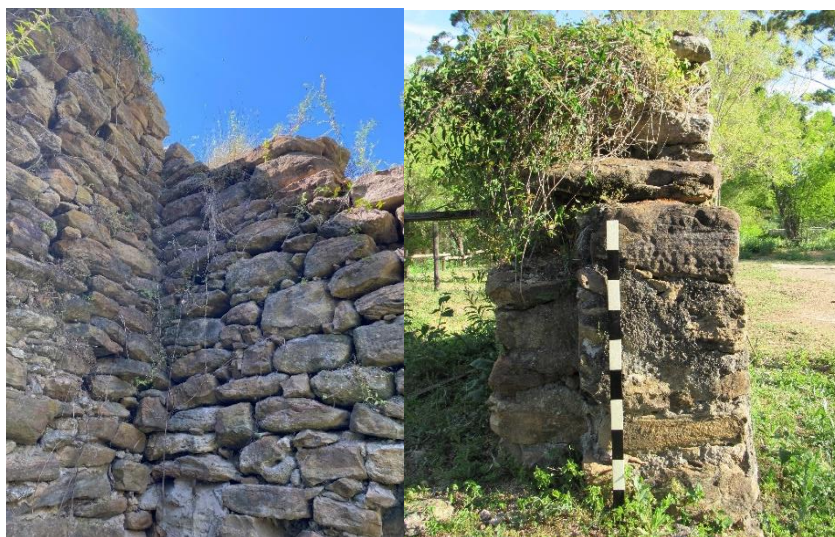
El ángulo sureste del Depósito construido con mampuestos acomodados (izq.) y detalle del canteado en la jamba subsistente en el muro oeste.

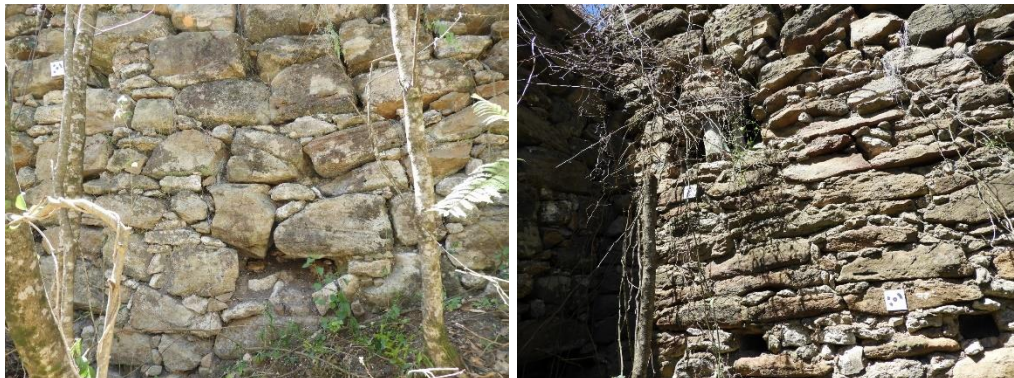
Muros norte (izq.) y este (der.) del ángulo noreste del Depósito. Nótese la diferencia en la forma de colocación de los mampuestos y de las trabas en un mismo sector del recinto.

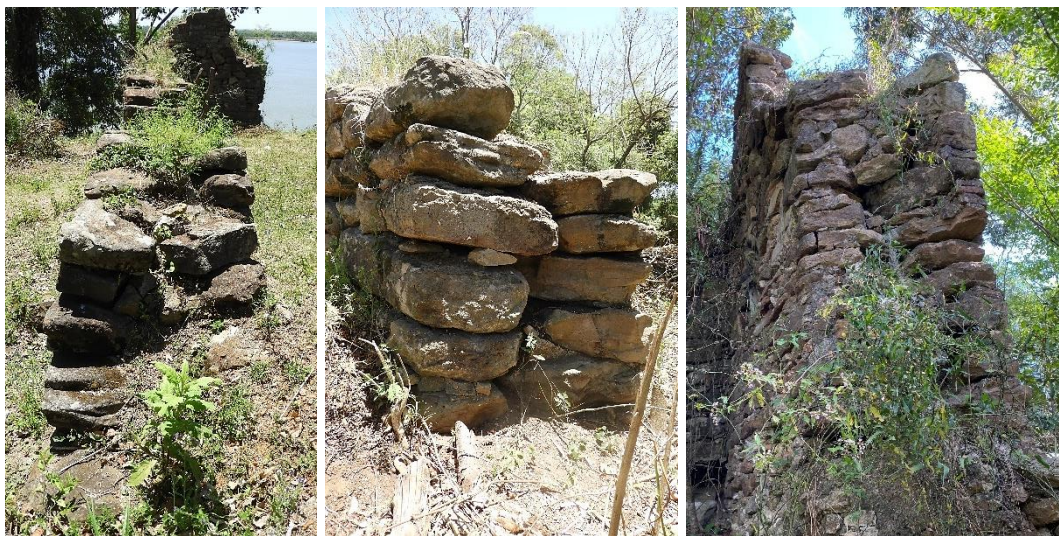
En este recinto estamos en presencia de una suerte de "muros dobles", es decir muros conformados por dos hiladas de piedra arrimadas, pero que no parecen tener trabas pasantes, lo que podrá contrastarse cuando se desarrollen los trabajos de restauración. Lo anterior vale para el caso de los muros más angostos, p.ej.: los que están en el orden de los 70 a 90 cm.

Perfil de tres de los muros del Depósito.

En el caso del muro este se da una situación particular en la medida en que la parte inferior se ensancha, por lo que -esas hiladas externas- al separarse, deben contener otras piedras de diversos tamaños junto con un relleno de cascajo y tierra. Al igual que en el caso anterior, esta hipótesis deberá ser contrastada en el desarrollo de la intervención. No teniendo acceso a las partes que quedaron enterradas de los otros muros que delimitan el recinto no sabemos si esta situación se repite, por lo que hay que tenerlo en cuenta a la hora de plantear los sondeos arqueológicos previos.

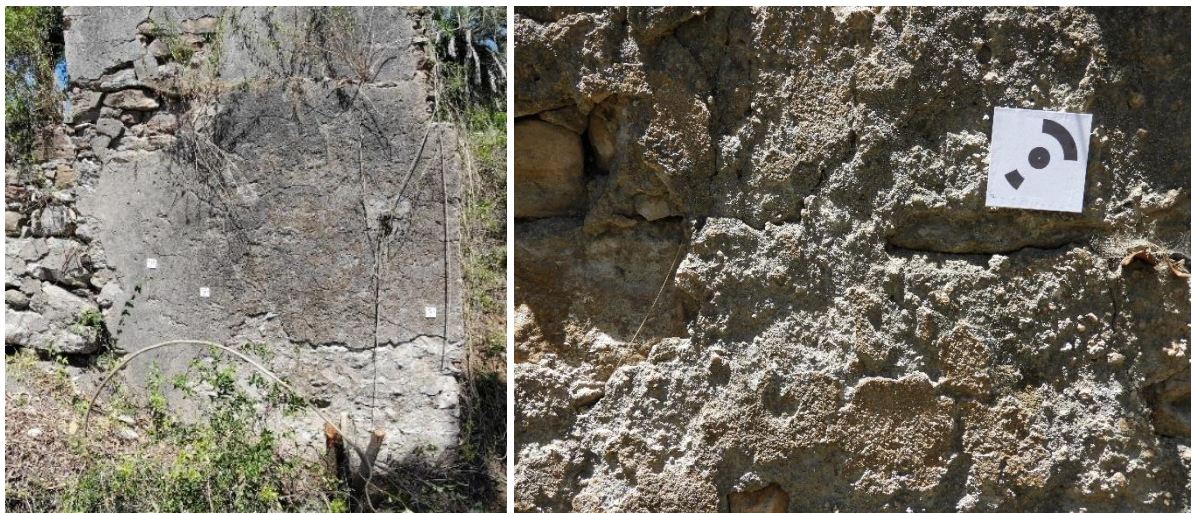
El revoque exterior del muro este (izq.) y detalle del que se encuentra sobre el muro norte (der.) donde el punto de control -con sus 8 cm por lado- da idea de la escala.

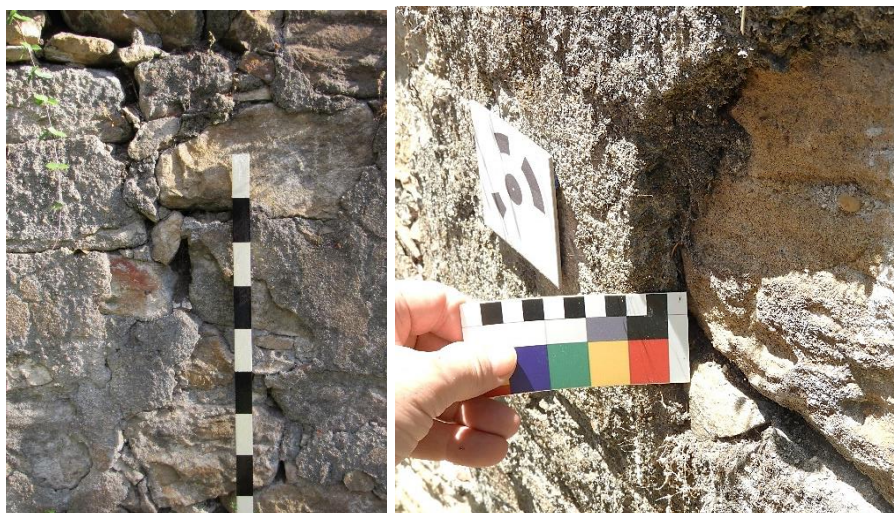
Dos detalles del revoque del muro norte. Vista (izq) escala 1 = 10 cm y espesor (der.) escala 1 = 1 cm.

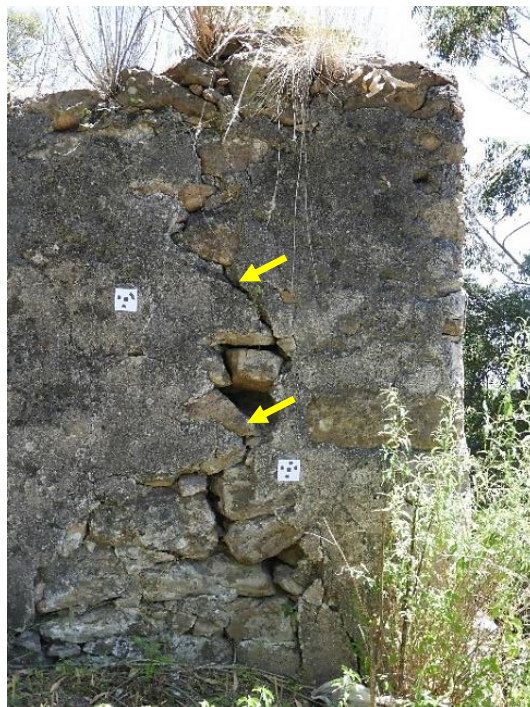
1. **Fisuras:** Hendiduras de diferente profundidad y ancho que afectan al muro interrumpiendo su continuidad. Cuando el ancho es importante estamos en presencia de una grieta.

Esta intervención tiene como objetivo restablecer la continuidad y cohesión de los muros mediante el cierre de las fisuras y/o grietas existentes.

Las fallas cuya separación entre bordes lo admita, se rellenarán aplicando un mortero similar al elegido para el relleno de las juntas. Cuando se trate de fisuras o grietas profundas, una vez sellados los bordes expuestos será necesario rellenar por gravedad el interior de las mismas por inyección utilizando boquillas de llenado. Eventualmente, si la resistencia del muro lo permitiera, podrá bombearse el material trabajando a presiones muy bajas.

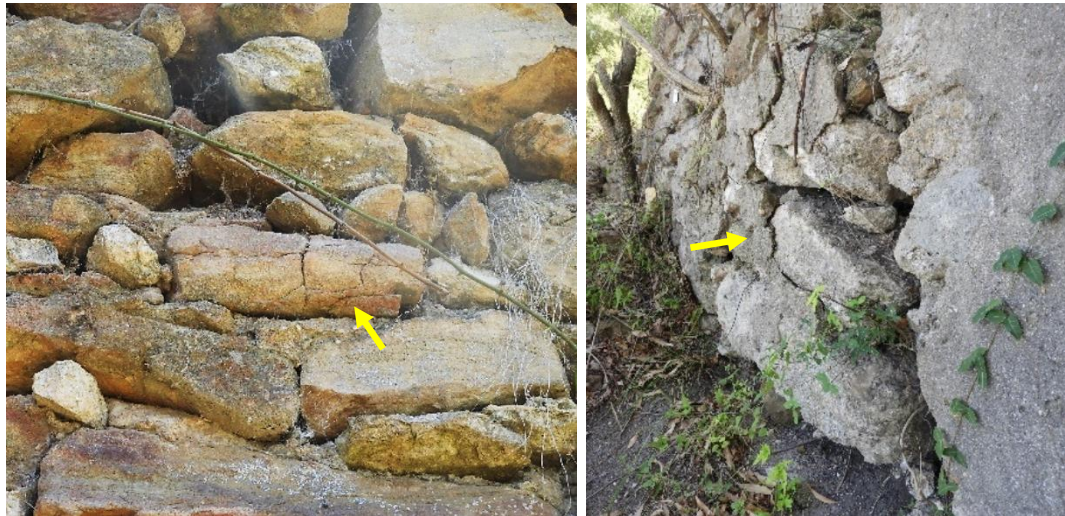
2. **Fracturas:** Fragmentación del muro o de un sillar. En algunos casos este deterioro se ve favorecido, tanto por la presencia de líneas de falla, como por una sobrecarga que supera su resistencia estructural.

Se trata de la restauración de los mampuestos de arenisca que -formando parte de la mampostería de las estructuras arquitectónicas- se encuentren fracturados. Se entiende por fracturación la rotura en trozos relativamente grandes de un mampuesto, se haya producido o no su desplazamiento.

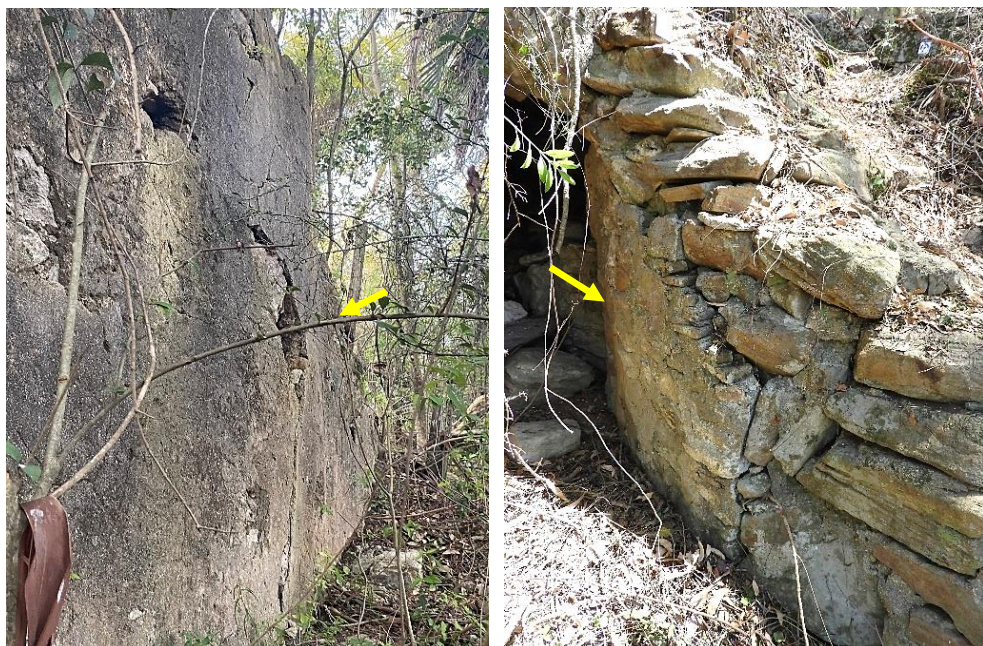
3. **Abombamientos:** Alabeo. Deformación del paramento en tramos medios siguiendo una curva en relación a la hipotética vertical que debió tener en su origen. Este fenómeno puede estar ligado al exceso de carga, así como a la ausencia de estabilidad de los sillares por deficiencias en los apoyos y/o a la falta de vinculación entre los mampuestos del muro y/o el relleno.

Para estabilizar los muros u otros elementos (p.ej.: la escalera) afectados por mermas, desplazamientos, abombamientos, desplomes y grietas se plantea su desarme (o desmonte) y posterior rearmado. Se sugiere hacer una suerte de anastilosis, es decir, volver a colocar en su lugar los mampuestos desprendidos, claramente identificables y originales, que permanecen en el lugar. El contenido de esta intervención habrá de variar según el caso de que se trate. Si se está frente a un muro desplomado o abombado cuya estabilización requiera de su desarme y posterior rearme, los sillares serán recolocados en su posición primigenia. Habrá que sopesar la aplicación de este método en los casos en que las partes a desmontar conserven el revoque, porque estos -al menos en parte- se terminarán perdiendo.

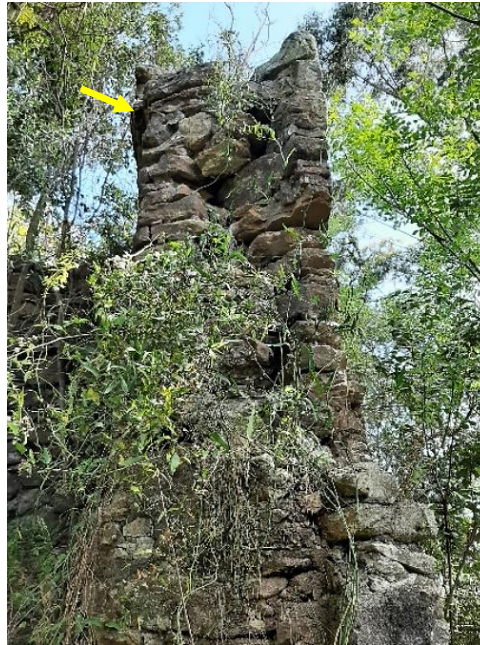
4. Desplomes: Pérdida de la verticalidad de un tramo de muro que se manifiesta por la conformación de una línea que se abre formando un ángulo respecto del plano de referencia vertical que debió tener el paramento en origen. Hay que tener en cuenta que el muro se vuelve más inestable a medida que se va inclinando, por lo que, la pendiente del paramento respecto del plano vertical de origen no debe superar los 30°.

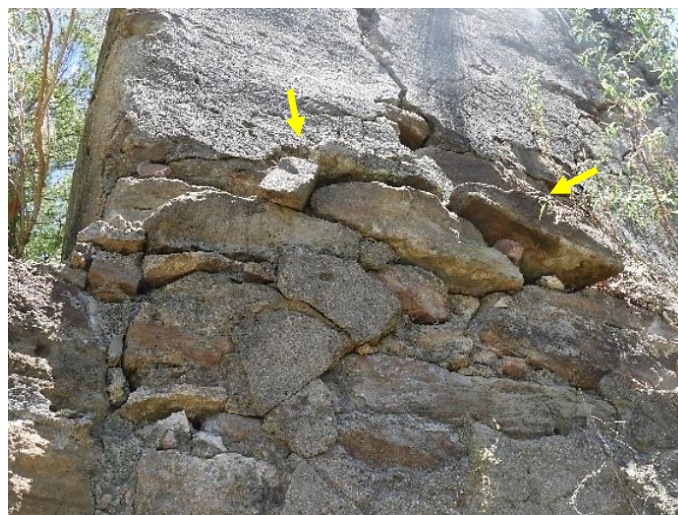
5. Corrimiento: Desplazamiento lateral de un tramo o un mampuesto. En este último caso, los sillares aparecen desplazados respecto de su posición original. Es un fenómeno que precede a su caída.

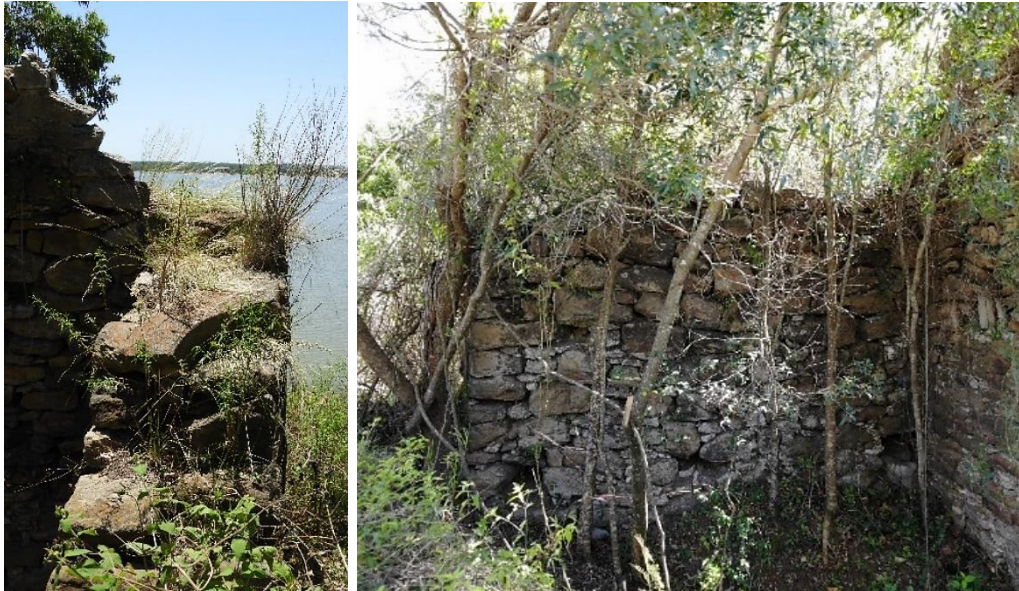
6. Vegetación invasiva: Herbáceas, arbustos y árboles creciendo sobre muros, pisos o en directa relación a ellos. Hay que considerar de que algunos de ellos (p.ej.: ciertas enredaderas) no parecen generar mayores alteraciones para los muros, aunque deben ser monitoreadas hasta el momento de la restauración de las estructuras arquitectónicas. En el caso de los arbustos y los árboles crecidos en relación directa con los muros se recomienda mantenerlos hasta el mismo momento en que se los consolide, monitoreándolos y podándolos para mantenerlos controlados, evitando, el desarrollo de nuevos ejemplares a su alrededor.

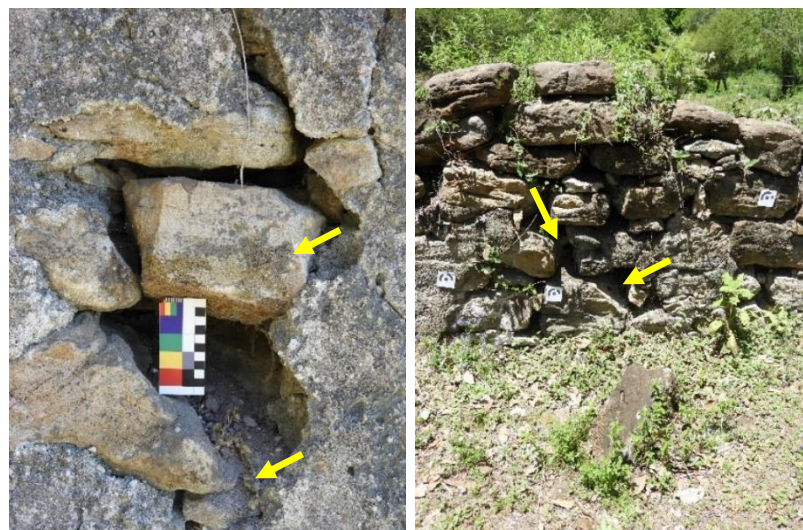
7. Faltante de material: Las mermas de mampuestos y los morteros de asiento están ligados a los colapsos que, producidos por diferentes motivos, han implicado la caída y dispersión de los mampuestos, los que -mayormente- se encuentran acumulados en el lugar, al pie del elemento en cuestión. La caída de mampuestos suele afectar a las cabeceras, pero también hay faltantes en medio de paños, afectando a la estabilidad del tramo del muro que se encuentra por encima. También se verifican mermas en los revoques, pero estos, como se verá más adelante no serán reintegrados.

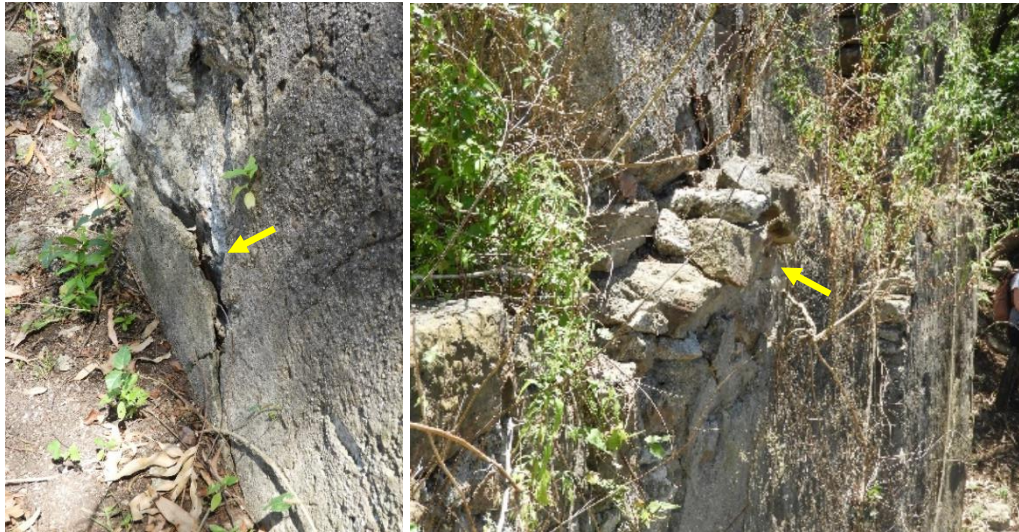
8. Elementos inestables: Se trata de mampuestos o revoques que se encuentran en una situación de fragilidad tal que los pone en riesgo, por lo que se requiere de su monitoreo y consolidación provisional.

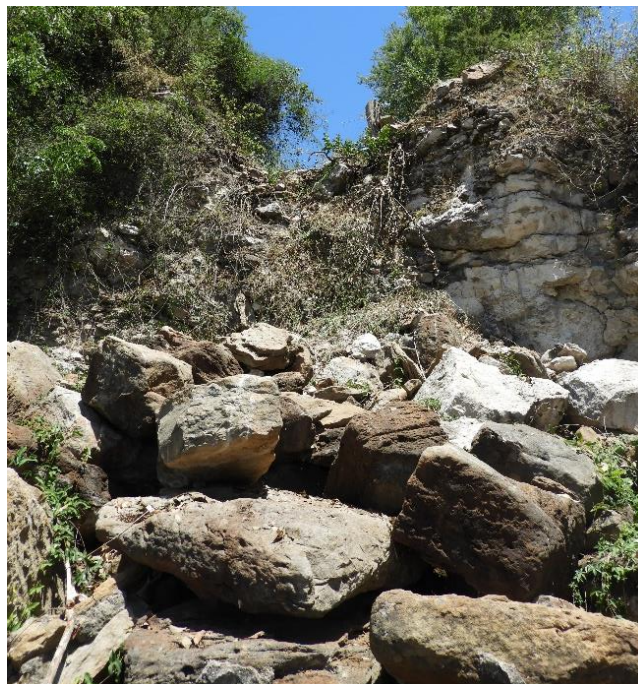
9. Talud derrumbe: Respecto de los derrumbes parciales, el material que cae se acumula, conformando un talud que ayuda a preservar la parte del muro que queda sepultada debajo del mismo, tal como ocurre en el frente del Horno 2.

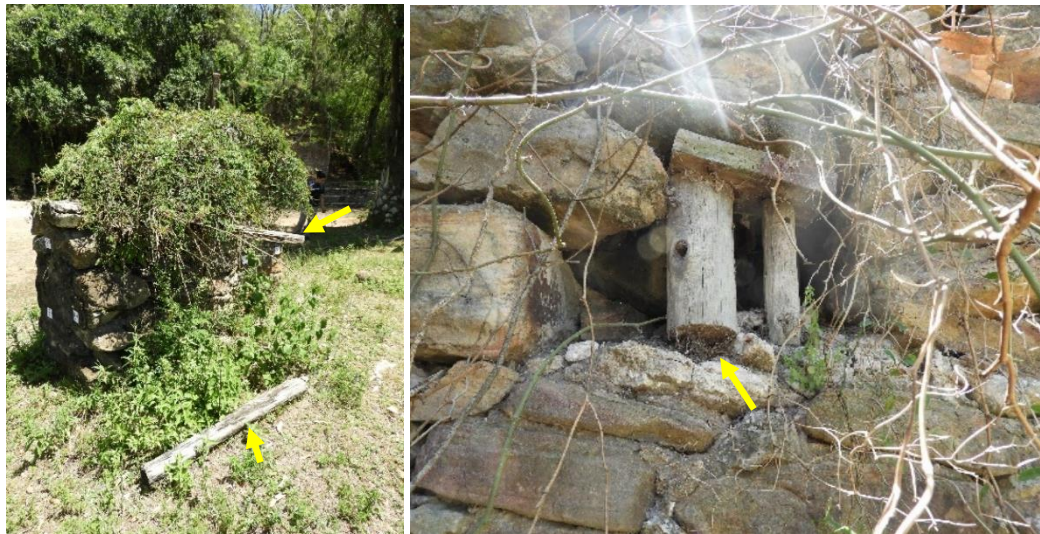
10. Intervenciones obsoletas: Se trata de los apuntalamientos realizados en 2002, de los que se dio cuenta en el apartado “Intervenciones realizadas”. Dada la degradación de la madera con la que fueron construidos han perdido su efectividad.

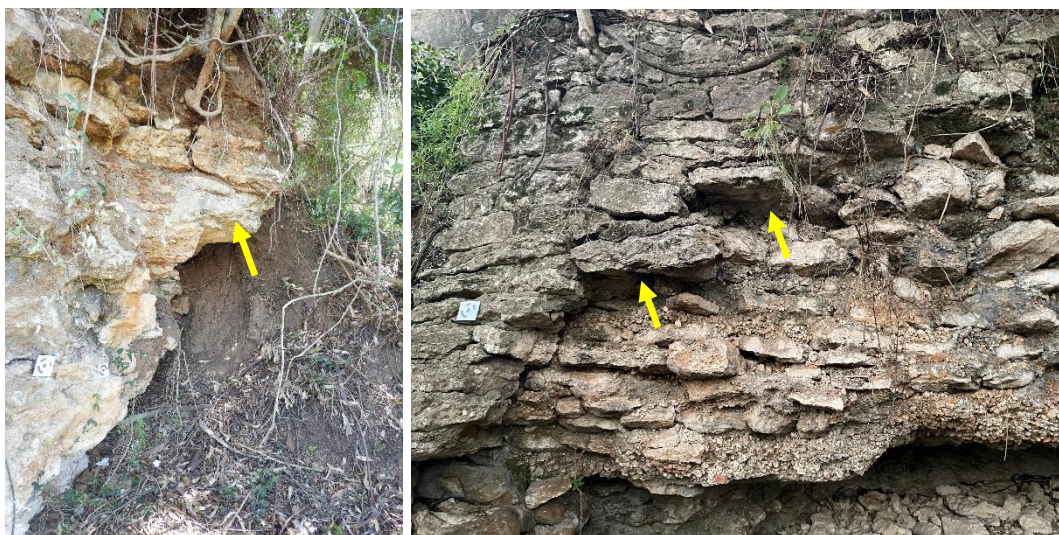
11. Riesgo aparente: Señala los sectores que -de acuerdo a la situación que presentan- revisten algún riesgo para su integridad o estabilidad estructural en el corto plazo.

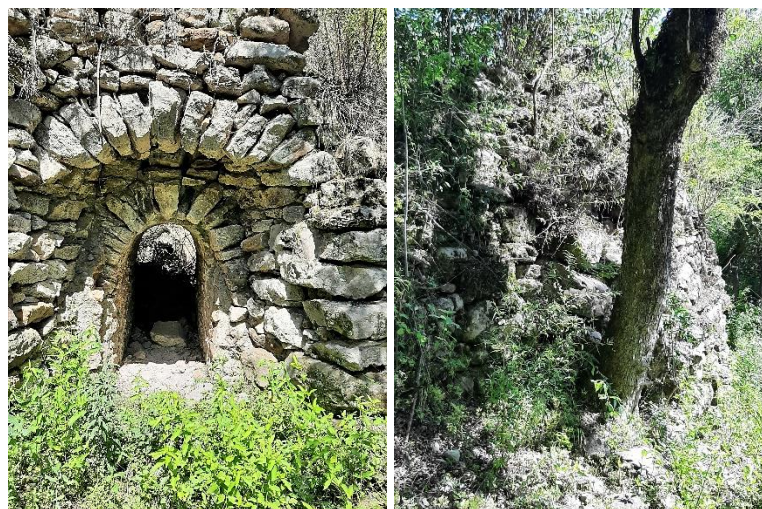
La boca de descarga con el arco descendido (izq.) y el árbol que ha crecido sobre el muro de contención (der.).

Por el riesgo que entrañan, hay que considerar el deterioro en el arco externo de la boca de descarga que se encuentra deformado y parcialmente descendido -en especial el del lado derecho, mirando desde afuera- y en la mampostería que se encuentra por encima, hacia el lado norte, donde se observó que uno de los mampuestos de apoyo del arco está fracturado. Este arco estuvo apuntalado, pero cuando los troncos que funcionaban como puntales se dañaron fueron retirados junto con el chapón que estaba en contacto con el intradós de las dovelas. En el segundo arco hay fracturas y mermas en los sillares que lo conforman, lo que está afectando a la correcta transmisión de las cargas, poniendo en riesgo la estabilidad de ese sector del horno. En el interior del horno ha colapsado parte del muro. Las piedras que han caído están en el lugar. Se observan también desprendimientos de mampuestos sobre el lado oeste.

El otro factor de deterioro a controlar es la vegetación para evitar que genere daños estructurales, pero -además- para permitir una lectura un poco más integral de la construcción. El muro de contención hacia el sureste está sostenido por un árbol. También hay árboles en la parte alta, entre ellos un ligustro y un paraíso. En todos los casos es necesario controlar su desarrollo, evitando retirarlos si -en ese mismo momento- no se hace la consolidación de la estructura.

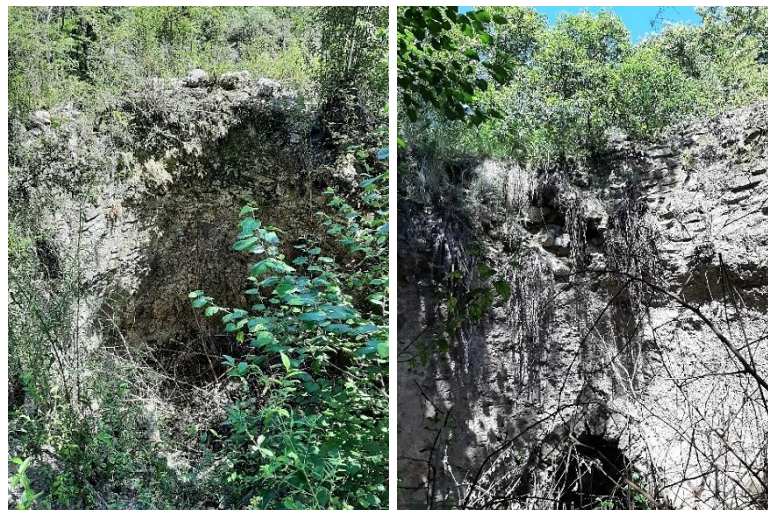
El interior del horno, los derrumbes parciales del muro que daba forma a la cámara de cocción.

Al oeste, la corona del horno está parcialmente derrumbada, presentando un talud estable sobre el terreno circundante. Sobre el lado norte hay derrumbes parciales.

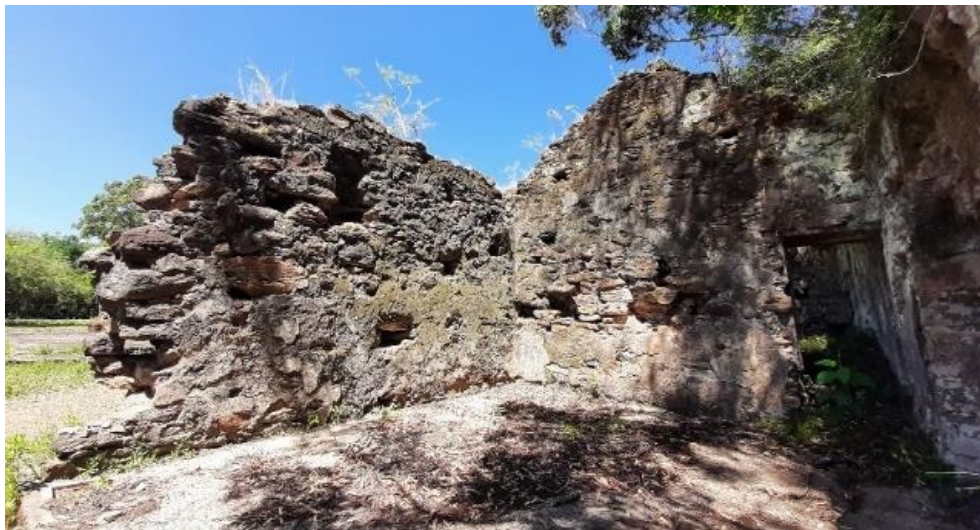
Al oeste del Depósito se ubica la Capilla. Quedan en pie restos de gruesos muros de piedra asentadas en mortero a la cal, con revoques a la cal y dinteles de madera. Los deterioros más acuciantes son los que se vinculan a las mermas y grietas en la mampostería y a los desprendimientos y disgregación de los revoques.

Vista del interior de la Capilla.

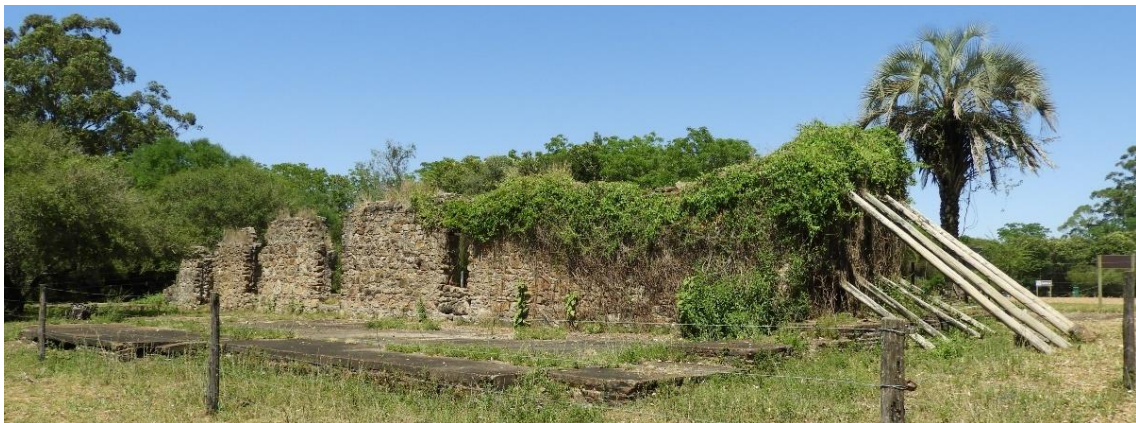
Vista del Almacén desde el noreste.

De los muros que conformaban esta estructura solo se conservan el este y el norte. Este último presenta un desplome de vieja data que fue apuntalado con elementos de madera, los que tienen algunos problemas de conservación.

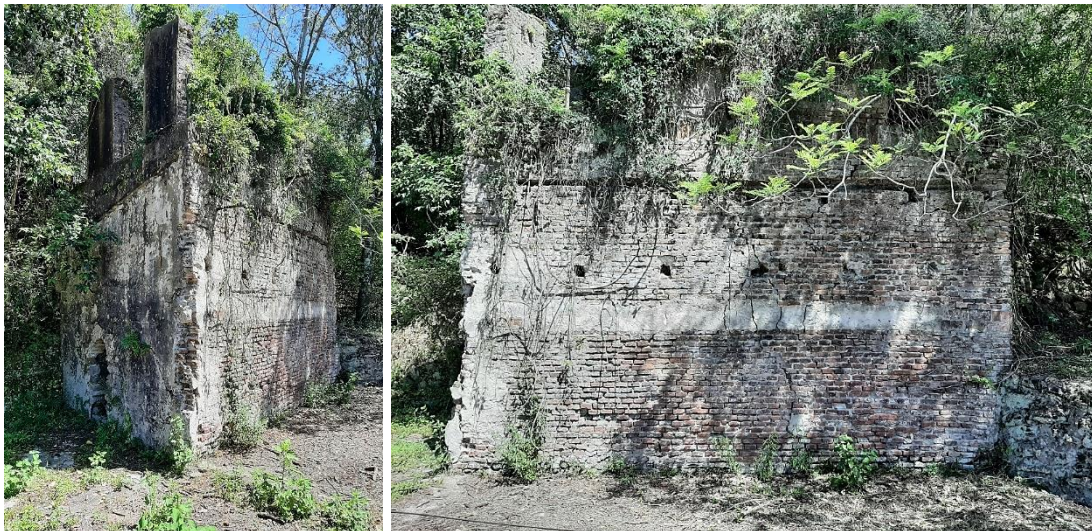
Vista del ángulo sur este (izq.) y del muro este de la estructura (der.)

Los muros del horno son de ladrillos comunes asentados en la cal. El frente, hacia el sur, está revocado y contiene la boca descarga. Estos muros presentan algunas mermas, grietas y fracturas. Además, el interior del recinto tiene vegetación. Se requiere -a la brevedad- de un estudio detallado de sus componentes para determinar si es necesario ejecutar tareas urgentes de consolidación. Hay que prestar especial atención a las grietas presentes en los muros, tal el caso del que mira al este.

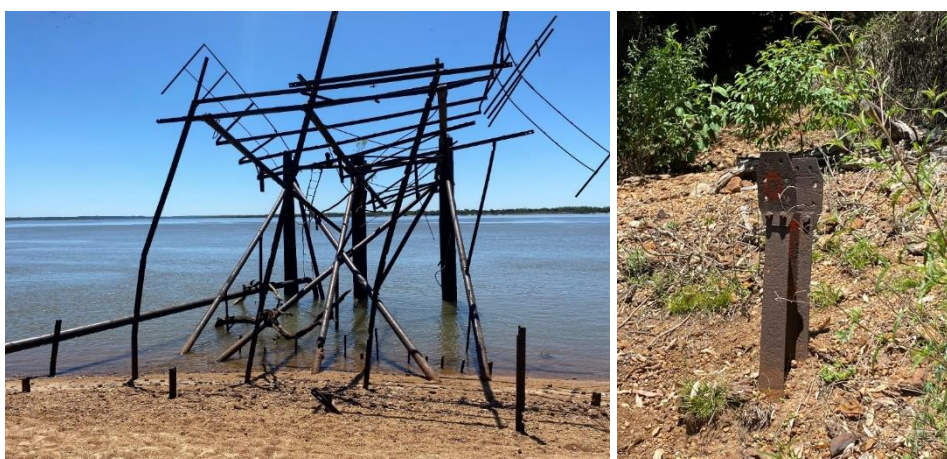
Los restos del muelle y una de las columnas metálicas que se encuentran en la playa.

En este caso también se requiere realizar la identificación, registro y estudio de sus componentes para determinar si es necesario ejecutar tareas urgentes de consolidación y plantear las intervenciones que correspondan.
