# Identificación de afectaciones por inundaciones de ciudades del Río Uruguay

Proyecto Regional Uruguay-Argentina Adaptación al cambio climático en ciudades y ecosistemas costeros vulnerables del Río Uruguay

Inundaciones y Drenaje Urbano (IDU)

Informe julio 2023

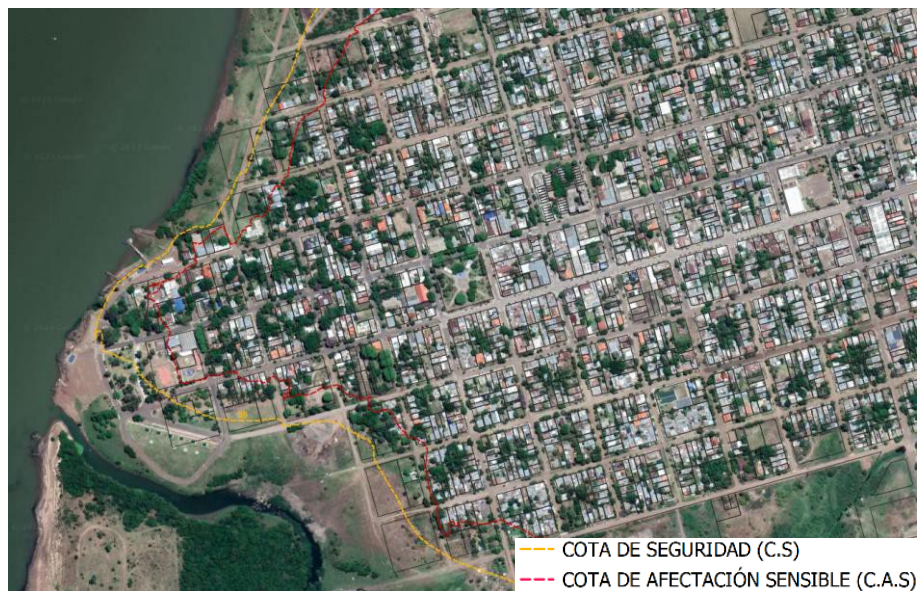
Imagen: cota de seguridad y afectación sensible Bella Unión

A continuación se muestran imágenes de referencia donde se visualiza la diferencia entre las 3 cotas mencionadas para un caso de ejemplo.

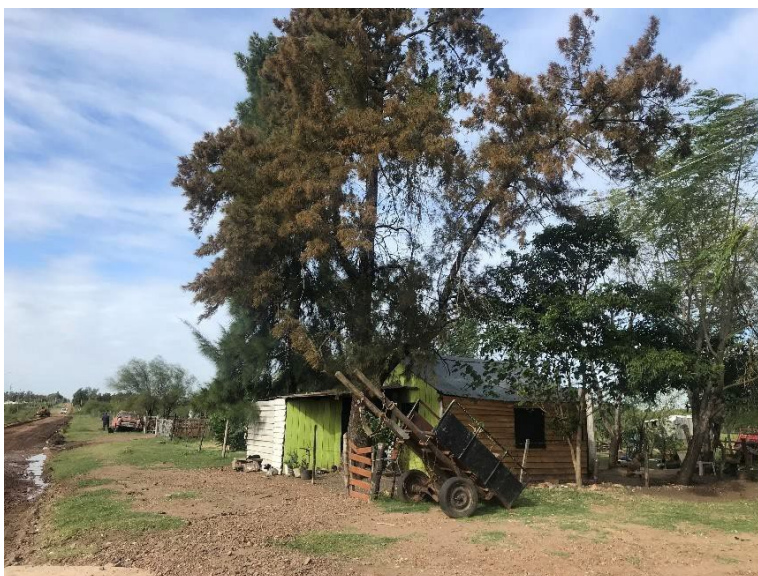
*Imagen tomada en recorrida 19/04/2023 – 1ª vivienda afectada*

Se planteó la cota de seguridad identificada de 39,0mts escala oficial (6,30mts escala local). Se muestran las viviendas consideradas para la determinación de esta cota. En la reunión los asistentes estuvieron de acuerdo en la consideración de estas viviendas para la determinación de la cota de seguridad e indicaron que las mismas se encontraban ubicadas en una zona donde ya en 2019 se habían realizado varios realojos.

Las viviendas que quedan son de personas que decidieron no irse y que en caso de eventos de inundación se auto evacúan. En eventos recientes el agua llegó al patio de las mismas. Se confirma que son las viviendas a las que primero alcanza el agua.

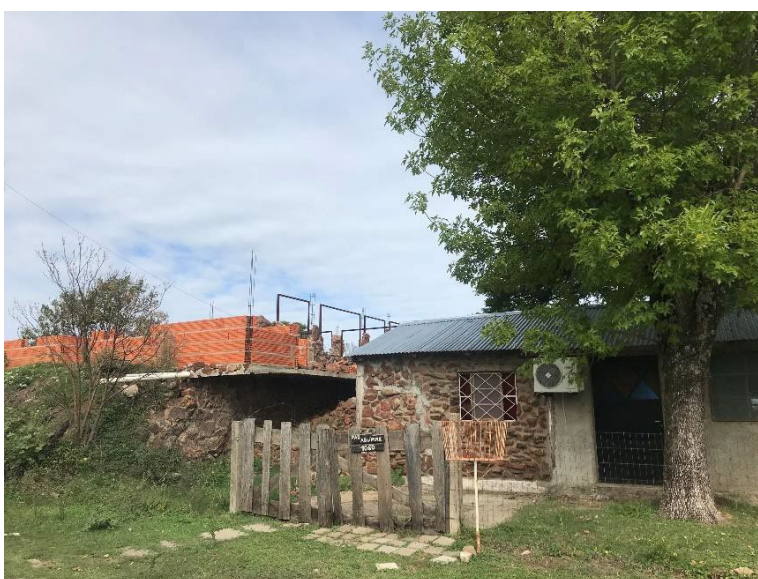
*Imagen tomada en recorrida 19/04/2023 – vivienda en construcción en zona de riesgo alto*

En la recorrida realizada, se indica que al norte también se relocalizaron varios sectores de viviendas. En esta zona los vecinos crearon una plaza en un terreno que es inundable y que quedó libre luego de los realojos. Existe una familia y vivienda (nivel estimado +40,5mts.) que no se pudo realojar, la familia decidió quedarse y están construyendo una nueva vivienda en altura al lado de su vivienda actual. De acuerdo al mapa de riesgo actual, esta vivienda se encuentra ubicada en una zona de riesgo alto

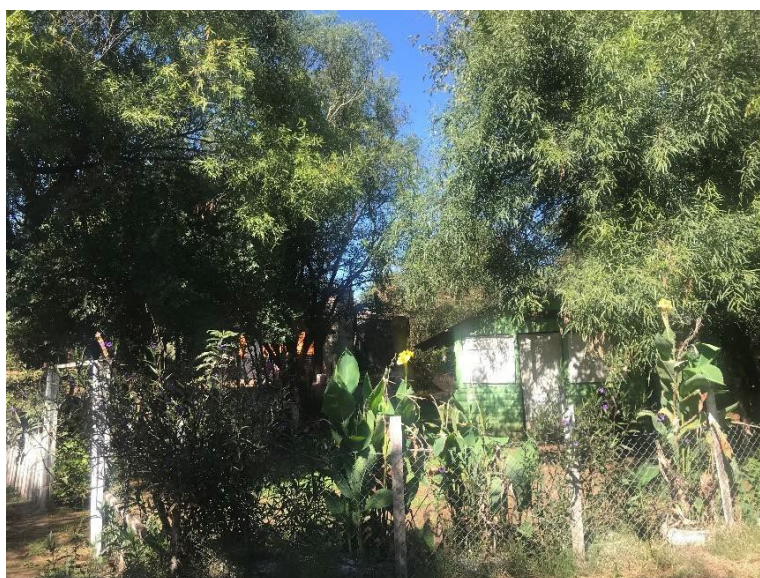
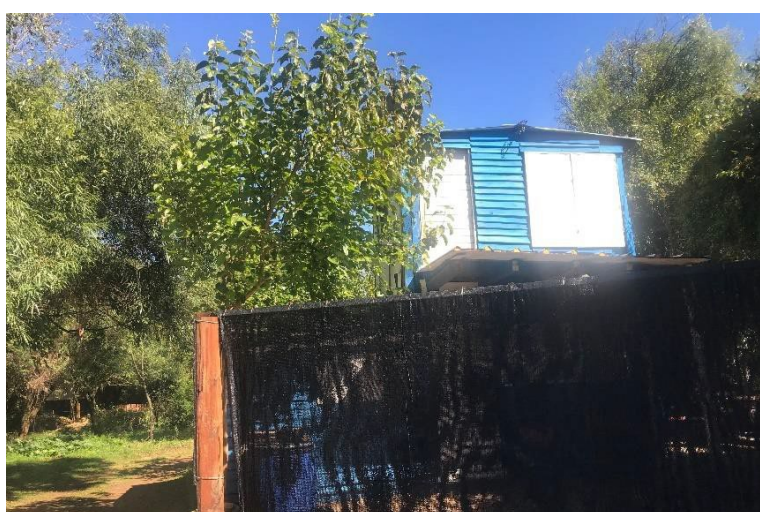
*Imágenes tomadas en recorrida 20/04/2023 – Viviendas en zona de rambla próximo a Arenitas blancas*

En reunión los asistentes por parte de la intendencia, confirman el uso permanente de las viviendas a partir de la cota +8.00mts, en zona próxima a arenitas blancas, estableciéndose esta como cota de seguridad.

En la recorrida posterior se observan alrededor de unas 10 viviendas aproximadamente en esa zona. También se identifican varias viviendas y ocupaciones irregulares a lo largo de la rambla presidente Tomás Berreta. Todas ellas también a partir de la cota +8.00mts.

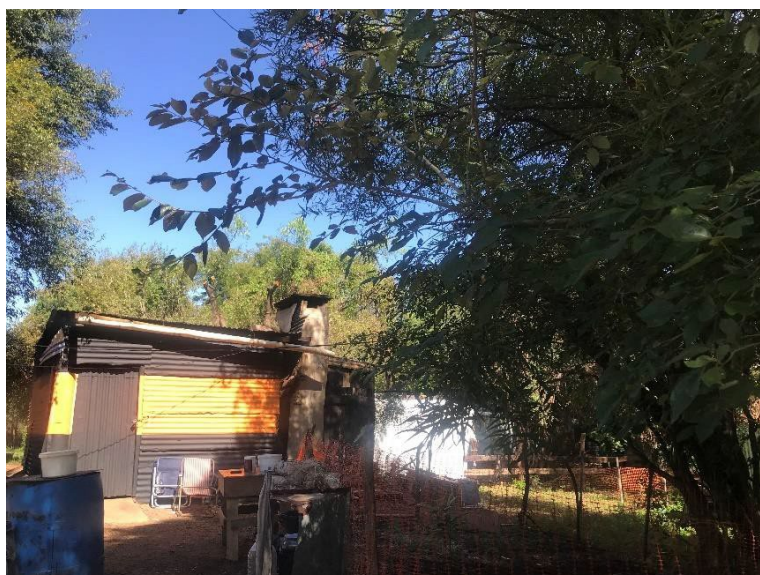
*Imágenes tomadas en recorrida 20/04/2023 – Viviendas en zona de rambla próximo a Arenitas blancas*

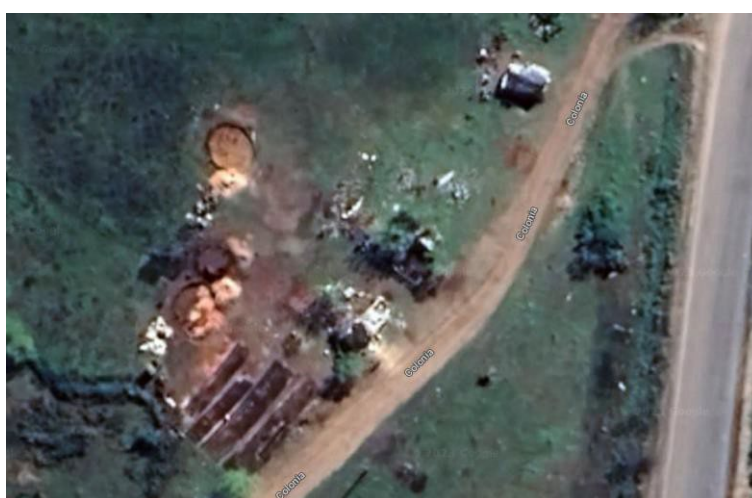
*Imagen Google Maps 2023 – 1as viviendas afectadas, ocupaciones informales posteriores a 2018*

En la reunión el CECOED informa que, en los eventos ocurridos recientemente, el agua llegó hasta los 5mts. Para este nivel tuvieron 1 o 2 viviendas (3-4 personas) que fueron auto evacuadas. Estas ocupaciones irregulares, son posteriores al 2018, están instaladas en la zona de ladrilleros, debajo del puerto, próximo a la playa la Mayea. Hay unas 3-4 viviendas / familias aproximadamente que viven allí, algunas van y vienen, otras se encuentran viviendo de forma permanente en la zona. Está previsto el realojo de la zona.

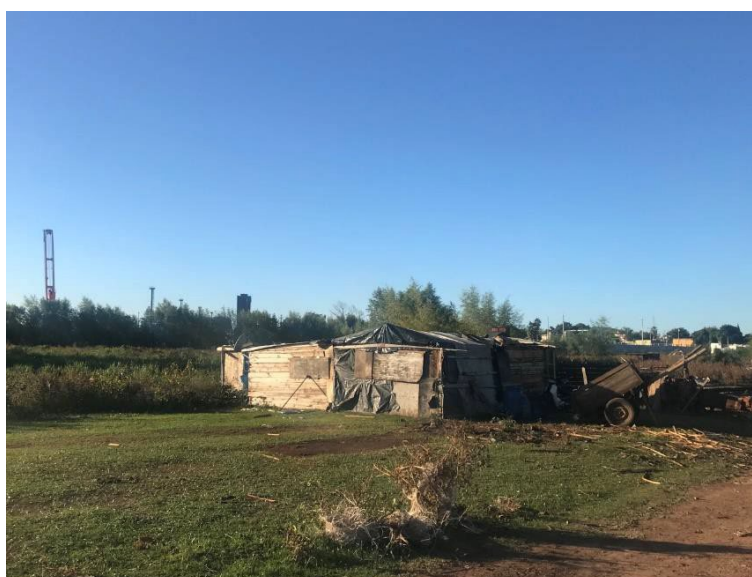
*Imagen tomada en recorrida 19/04/2023 – 1as viviendas afectadas*

Se ajusta la cota de seguridad propuesta a +4.5mts (nivel oficial) nivel en el que se encuentran las viviendas establecidas en la zona de playa mayea. El nivel considerado era 5,50mts ya que esta zona había sido interpretada como área de ladrilleros donde no vivía gente de forma permanente. Al constatar que sí, se realiza el ajuste.

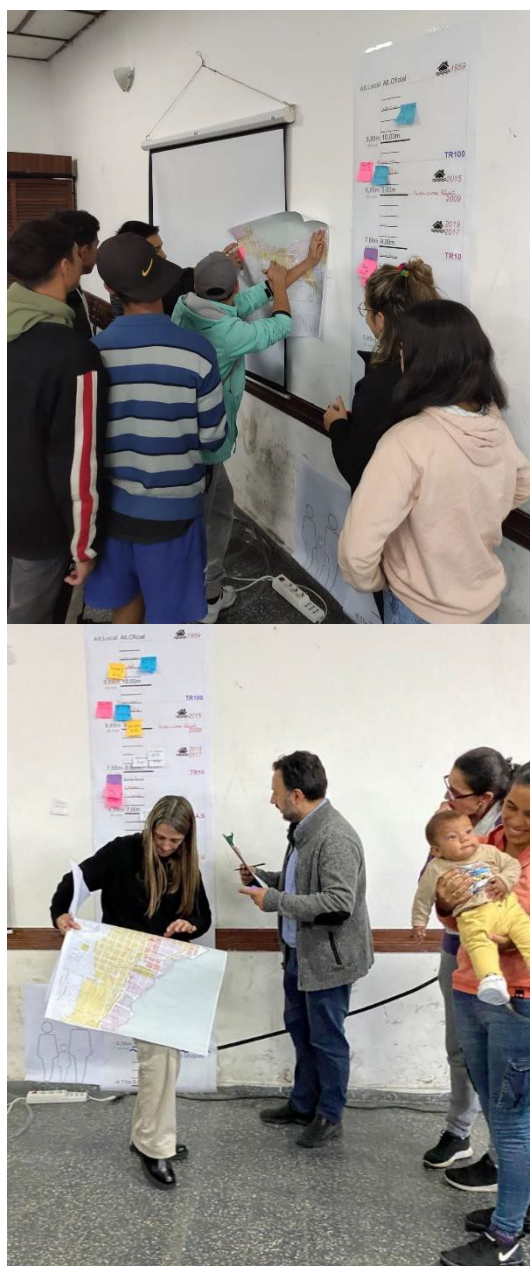
En esta etapa se trabaja colectivamente para reconstruir los niveles en la regla colocada en una pared e ir colocando en las misma, los equipamientos o eventos más significativos para cada uno de los grupos. Integrantes de cada grupo, ubican junto a la regla los lugares identificados en el mapa, colocándolos en el nivel que corresponda en la regla. Se comienza a ver y a verificar los equipamientos destacados por cada grupo y las coincidencias entre ellos y con los identificados por el trabajo previo.

*Imágenes: Parte 3 – Pasaje de mapas a regla colectiva / puesta en común.*

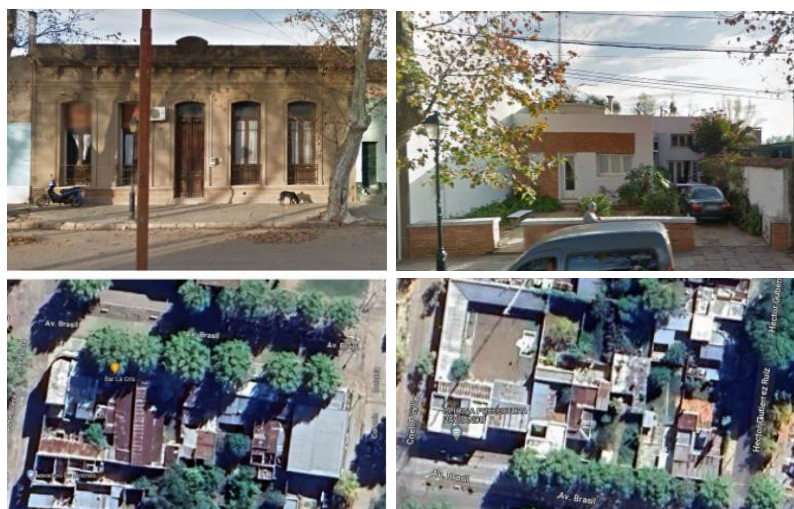
El primer caso, es una vivienda de un piso, típica de la zona, ubicada en la calle Av. Brasil entre las calles presidente Viera y Colonia; a una altura de +6.80mts.

El segundo caso corresponde a una vivienda ubicada en la calle Av. Brasil entre las calles coronel Pinilla y Héctor Gutiérrez Ruiz, a una altura de 8.60mts. Esta vivienda es de una planta también, y cuenta además con un sector de dos plantas.

*Imágenes: Casos de viviendas presentadas*

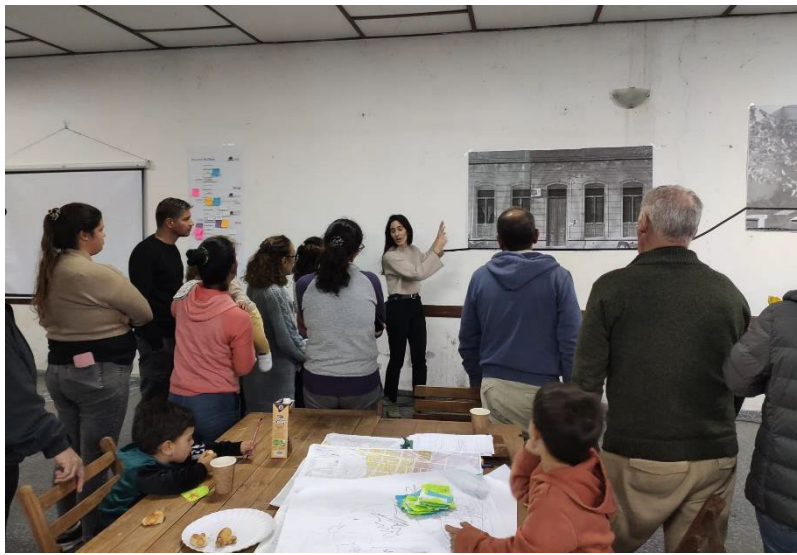
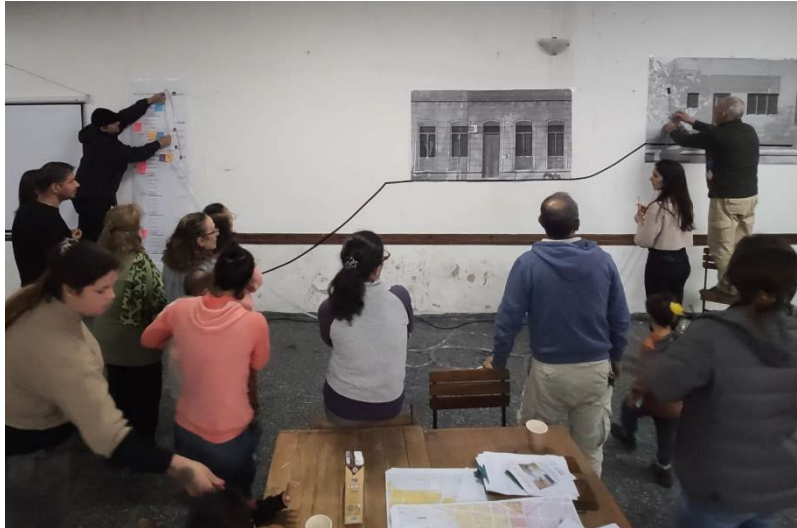
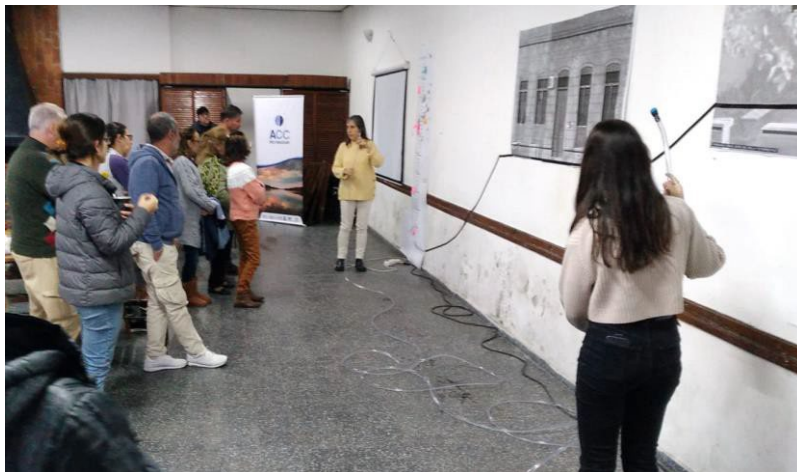
A partir de la presentación de este evento de inundación, se realiza el traslado del nivel de inundación desde la regla, con un nivel de manguera, a las 2 viviendas presentadas.

A partir de esta simulación, se observa hasta que nivel llega el agua en cada vivienda. A partir de esto, se realizan propuestas de medidas de adaptación viables a ser aplicadas en estas construcciones y que posibiliten adaptar las mismas generando viviendas más resilientes al evento de inundación simulado.

*Imágenes: Parte 4 – Simulación de evento y medidas de adaptación*

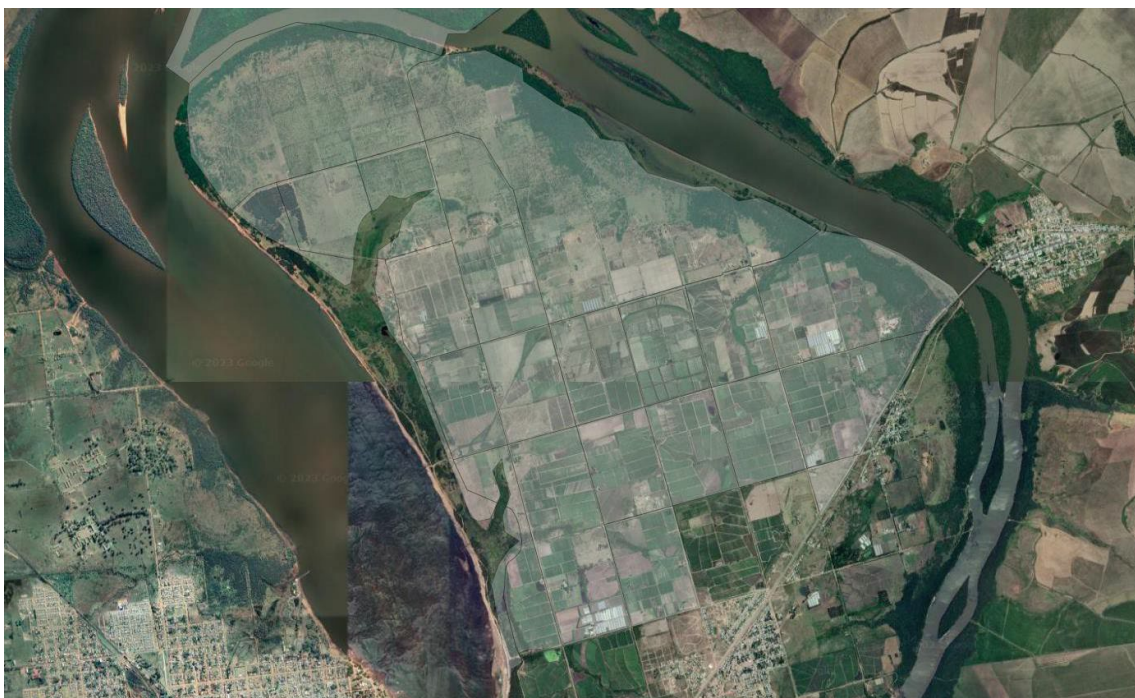
Extensión Franquía \_ Localidad INE

+35,23 - Niveles medio Río Uy

+38,92 - Crecidas habituales

Cota de Seguridad \_ + 39,1m

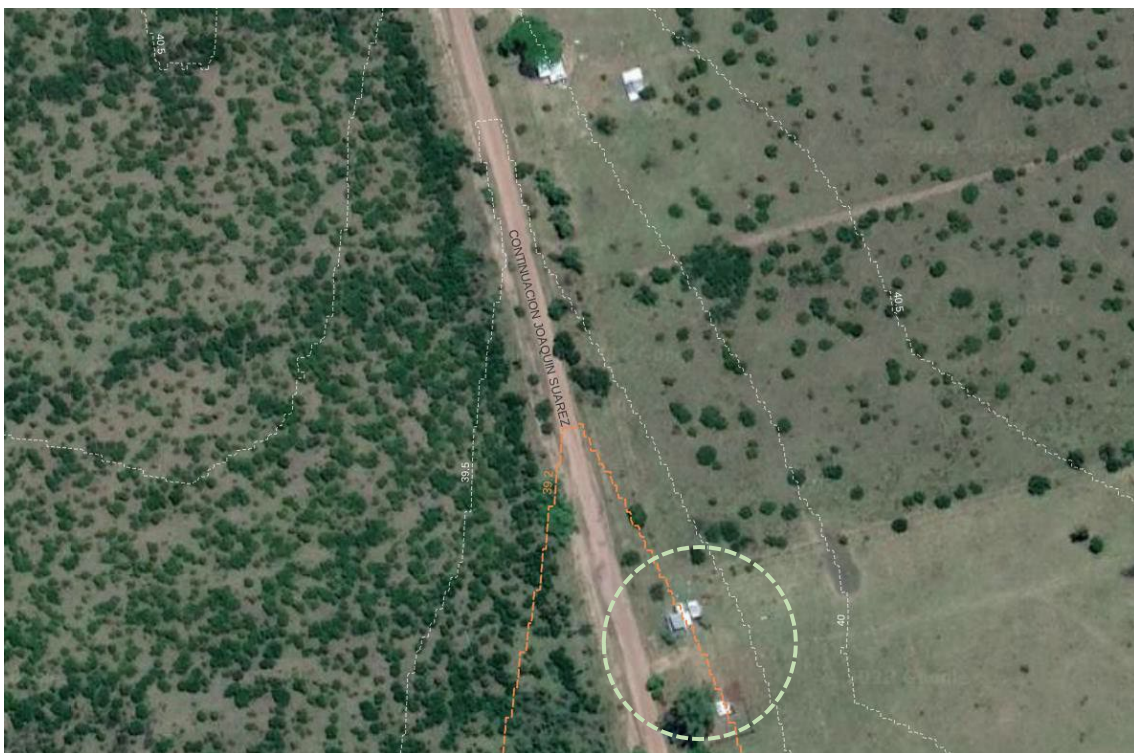
1as Viviendas Franquía. Construcciones ubicadas en zonas más bajas que se interpretan como viviendas.

Equipamientos \_ + 44,2m - Escuela

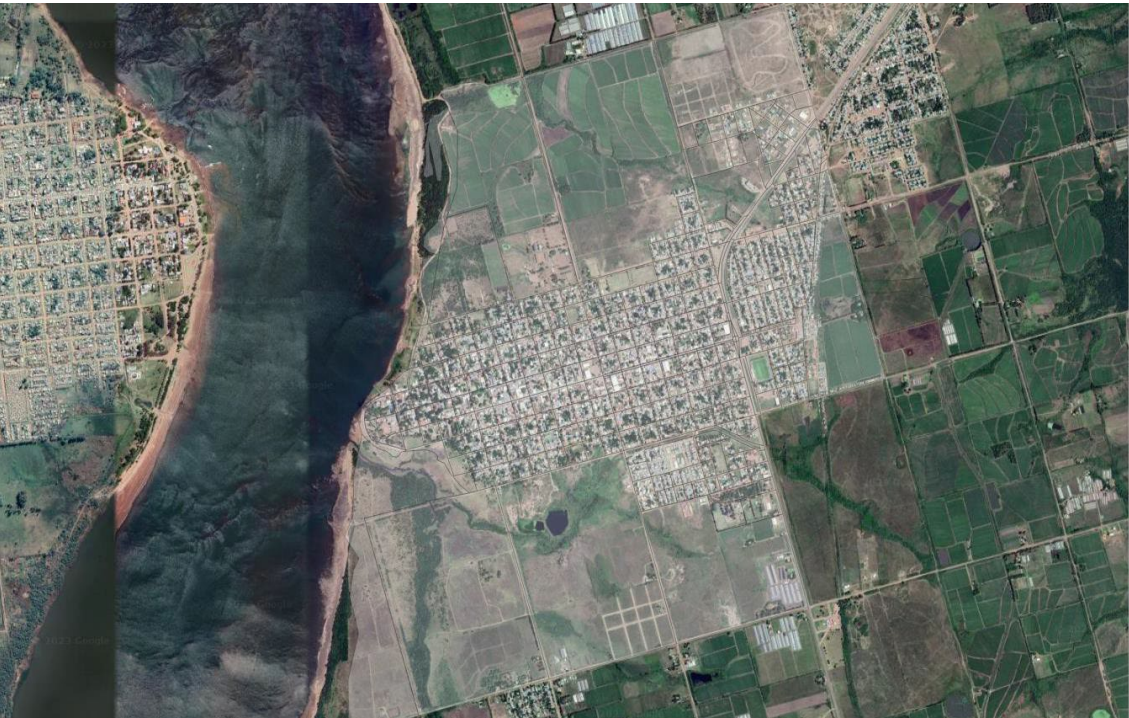
Extensión Bella unión \_ Localidad INE

Cota de seguridad +39,0m

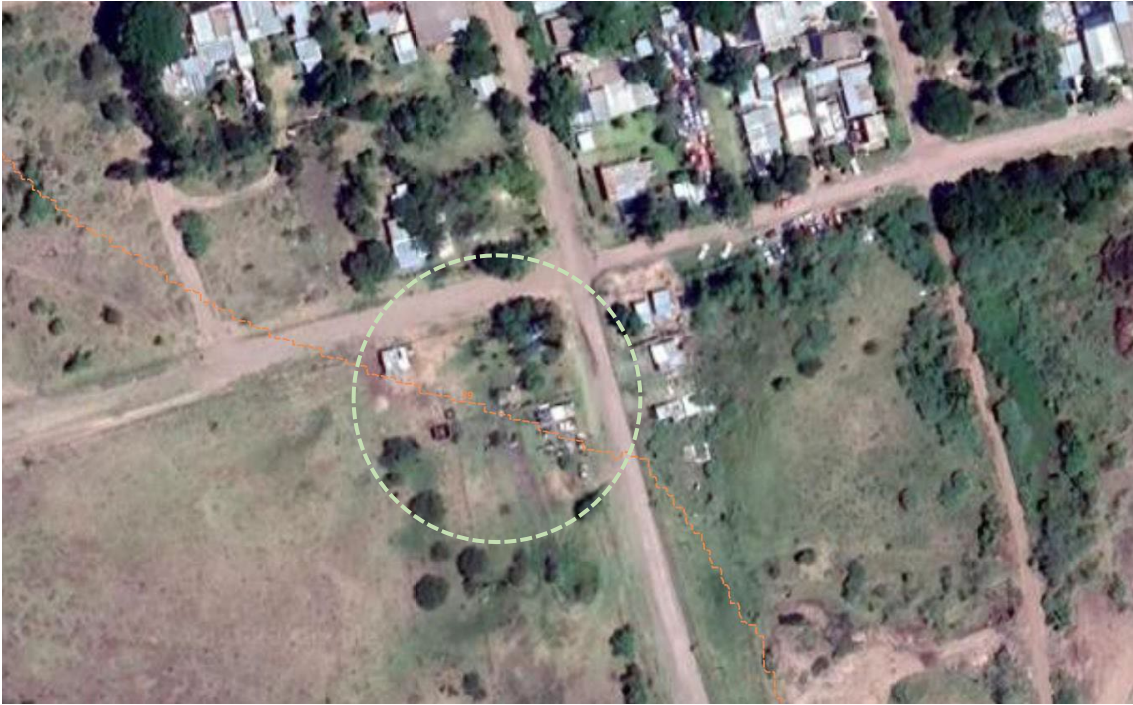
Imagen Google Satellite 2022, calles Montevideo y Ing. Alfredo Mones Quintela (hacia el sur)  
1as Viviendas Bella Unión. Construcciones ubicadas en zonas más bajas que se interpretan como viviendas.

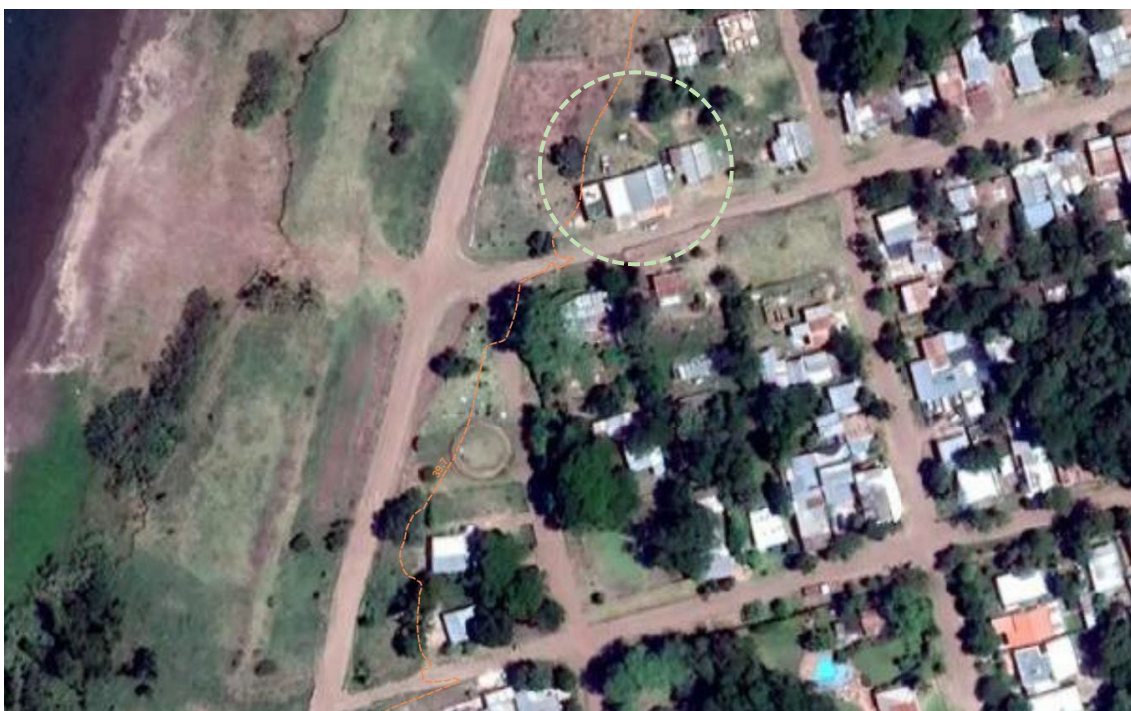
Cota +39,7m, aparecen más viviendas en zona norte.

Imagen Google Satellite 2022, calles Canelones y Mercedes

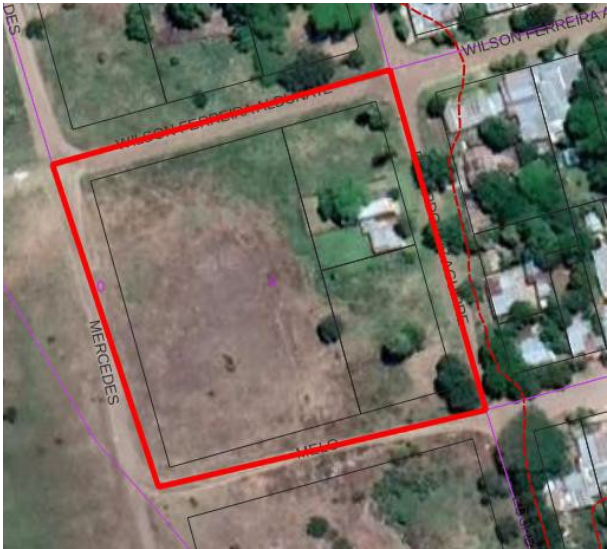
A modo de ejemplo, ver imagen debajo donde en la manzana seleccionada, se indica que hay 5 viviendas y 17 personas viviendo allí, cuando solo se puede observar una vivienda.

Nota: La población afectada baja la curva de afectación sensible, es una estimación. Se observan diferencias en datos de cantidad de viviendas (INE 2011) y la imagen satelital de Google.

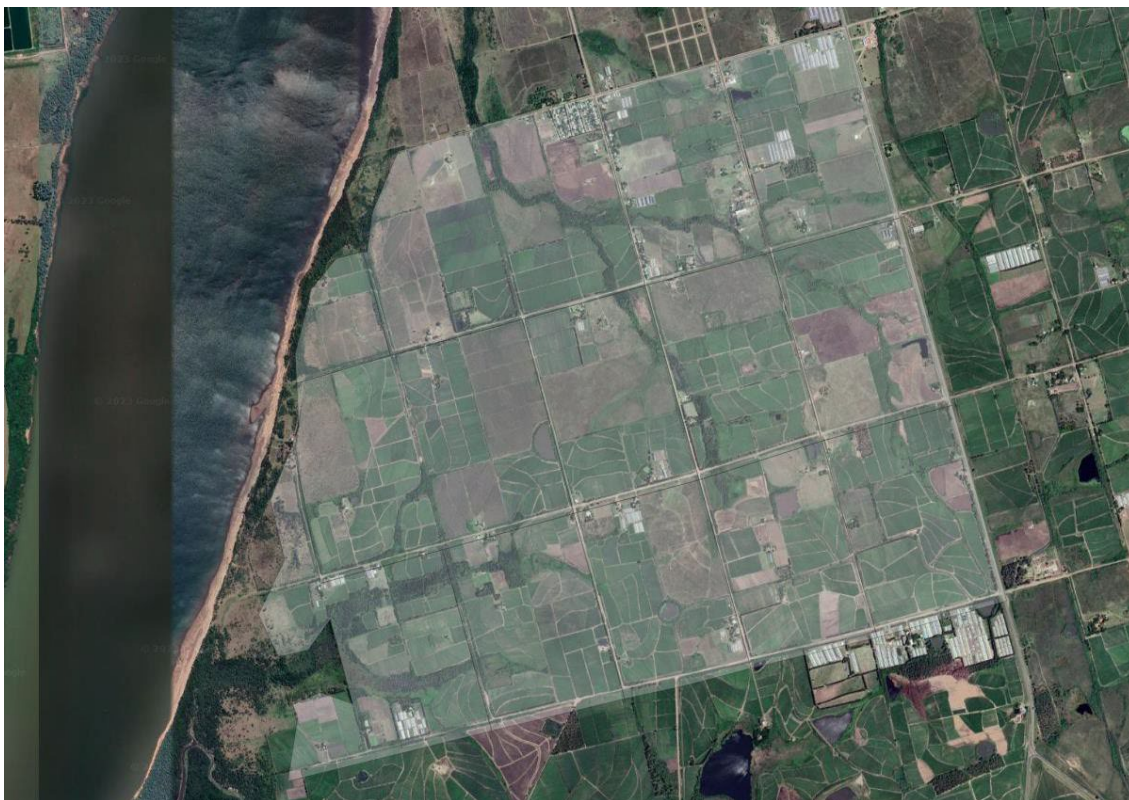
Extensión Coronado \_ Localidad INE  
+35,06 - Niveles medio Río Uy  
+38,36 - Crecidas habituales

**Cota de Seguridad \_ +40,5**

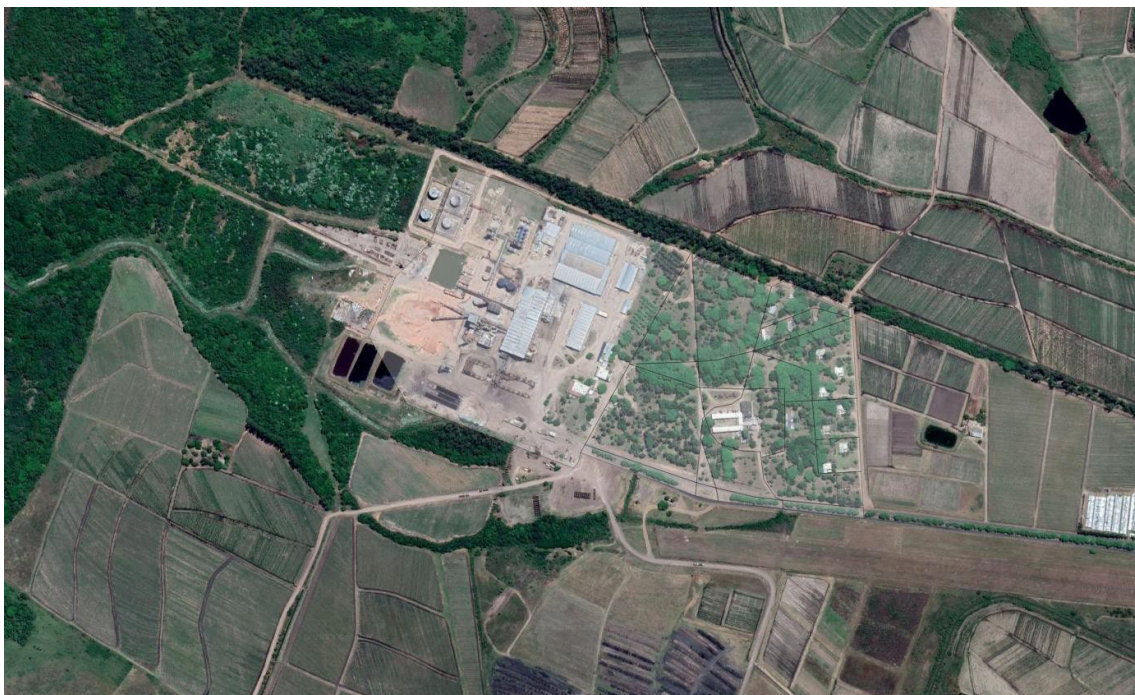
Extensión Calnu \_ Localidad INE  
+34,94 - Niveles medio Río Uy  
+37,93 - Crecidas habituales

**Cota + 47,5m – (planta industrial)**

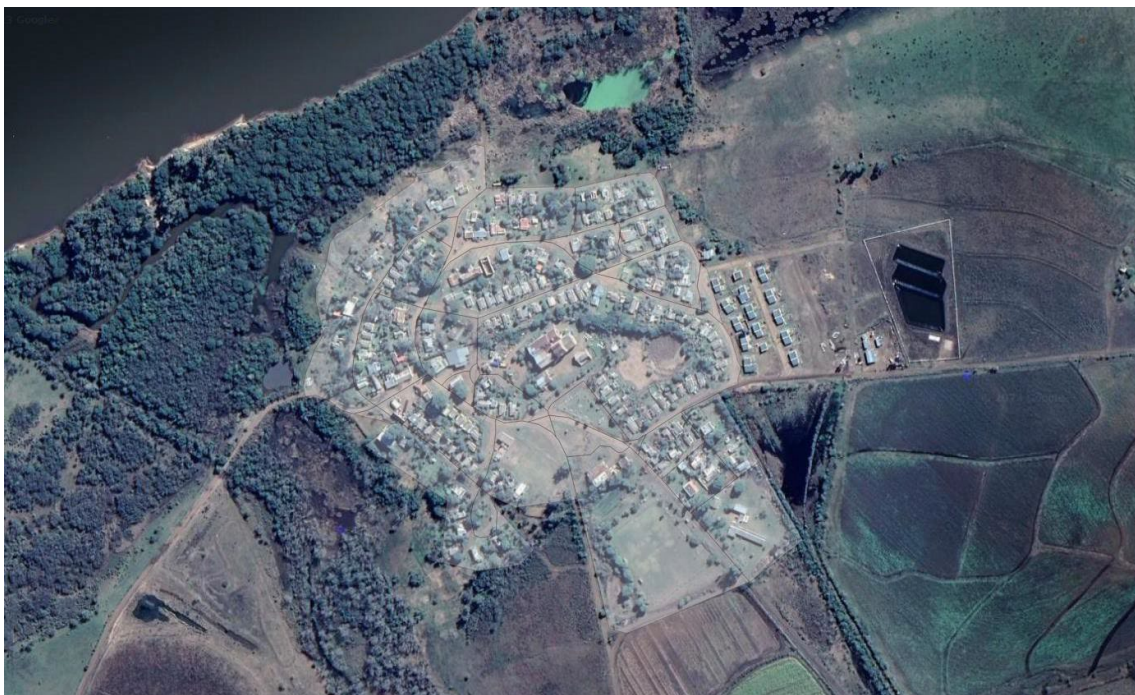
Extensión Mones Quintela \_ Localidad INE  
+34,83 - Niveles medio Río Uy  
+37,53 - Crecidas habituales

**Cota de seguridad +38,5m**

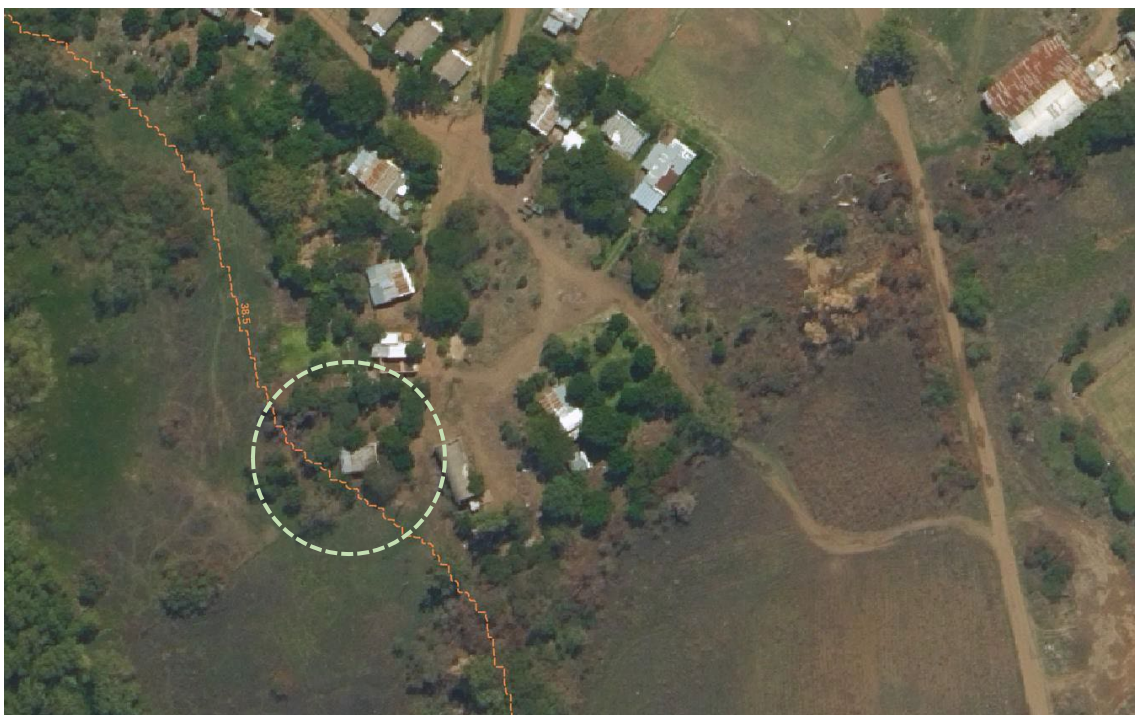
A confirmar si la primera construcción detectada e identificada para establecer la cota de seguridad tiene como uso: Vivienda.

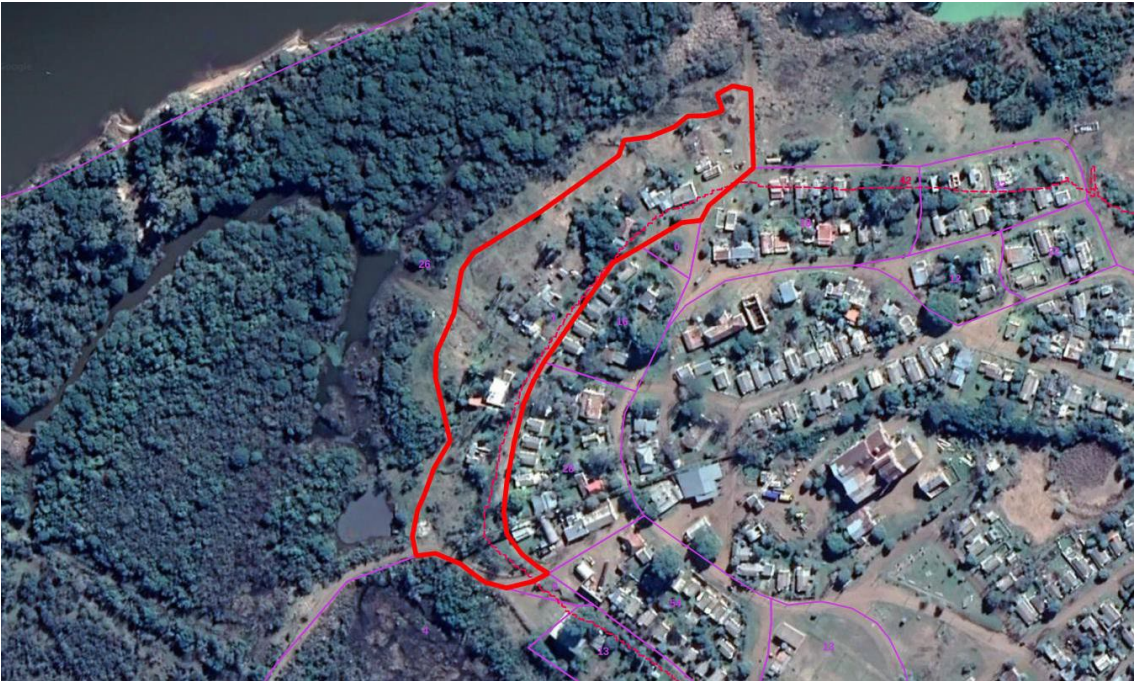
De acuerdo a los datos de población (INE 2011) en todo el segmento indicado en la imagen debajo, que se encuentra por debajo de la cota +42,00m, de TR10 y TR100, hay solo una vivienda, sin embargo se observan muchas más construcciones.

Realizando una interpretación visual de la foto área, se podría estimar unas 7 viviendas más en las que podrían vivir unas 17 personas (de acuerdo a relación personas x viviendas que sale de los datos del censo 2011 para Mones Quintela). Se podría estimar entonces unas 36 viviendas y 91 personas viviendo por debajo de TR100. Esta estimación y uso asignada a las construcciones no contabilizadas en censo, debe ser validada con actores o fuentes locales.

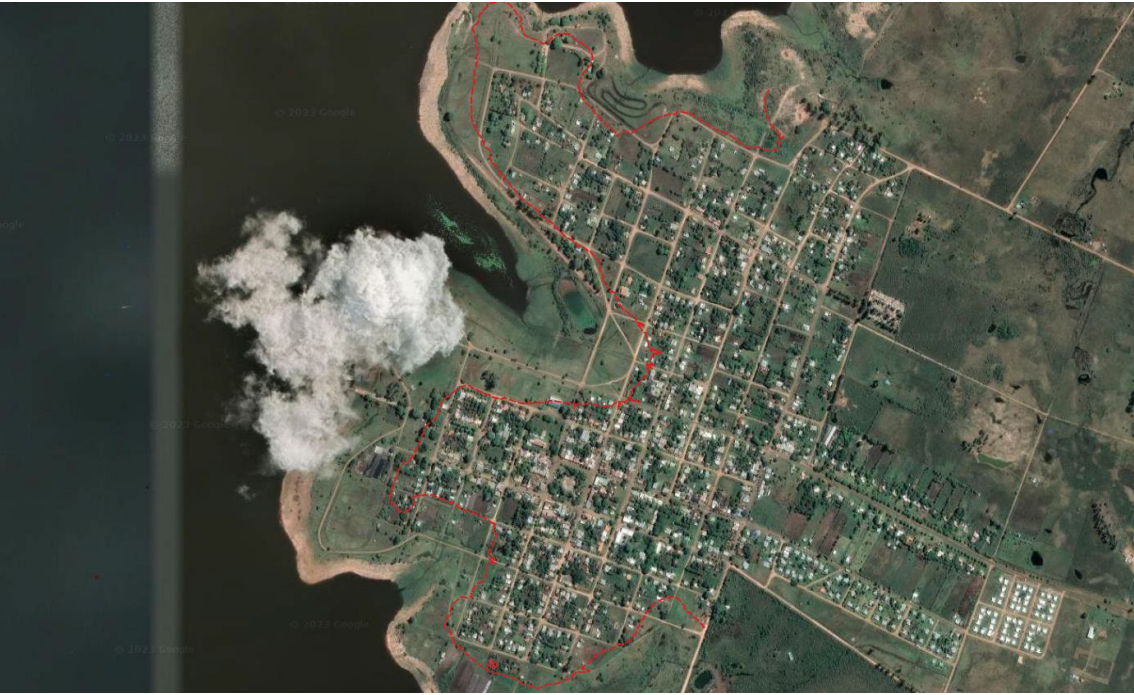
Cota de afectación sensible +39,0m

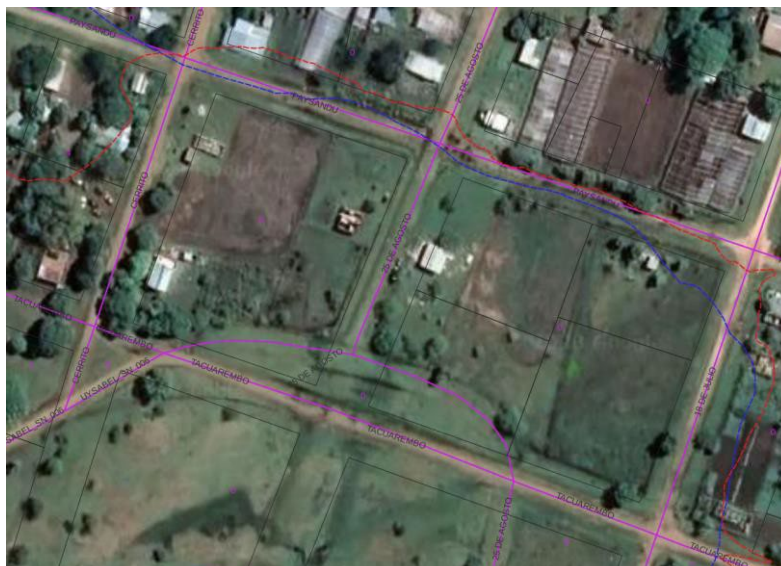
Viviendas no contabilizadas bajo C.A.S. y TR100 - Imagen Google Satellite 2023

Realizando una interpretación visual de la foto área, se podría estimar unas 4 viviendas más en las que podrían vivir unas 14 personas (de acuerdo a relación personas x viviendas que sale de los datos del censo 2011 para Belén). Se podría estimar entonces unas 22 viviendas y 76 personas viviendo por debajo de C.A.S. Esta estimación y uso asignada a las construcciones no contabilizadas en censo, debe ser validada con actores o fuentes locales.

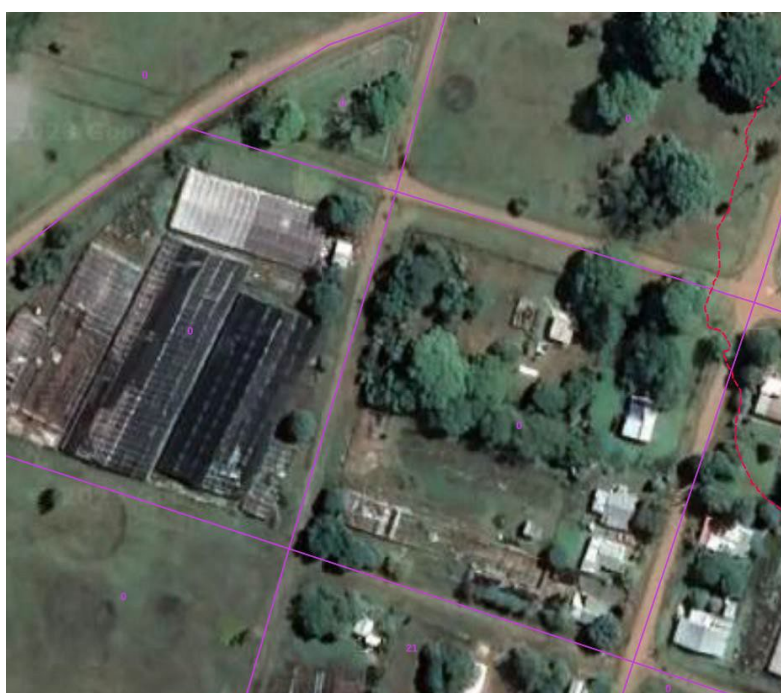
Viviendas no contabilizadas bajo curva 40.0m - Imagen Google Satellite 2023

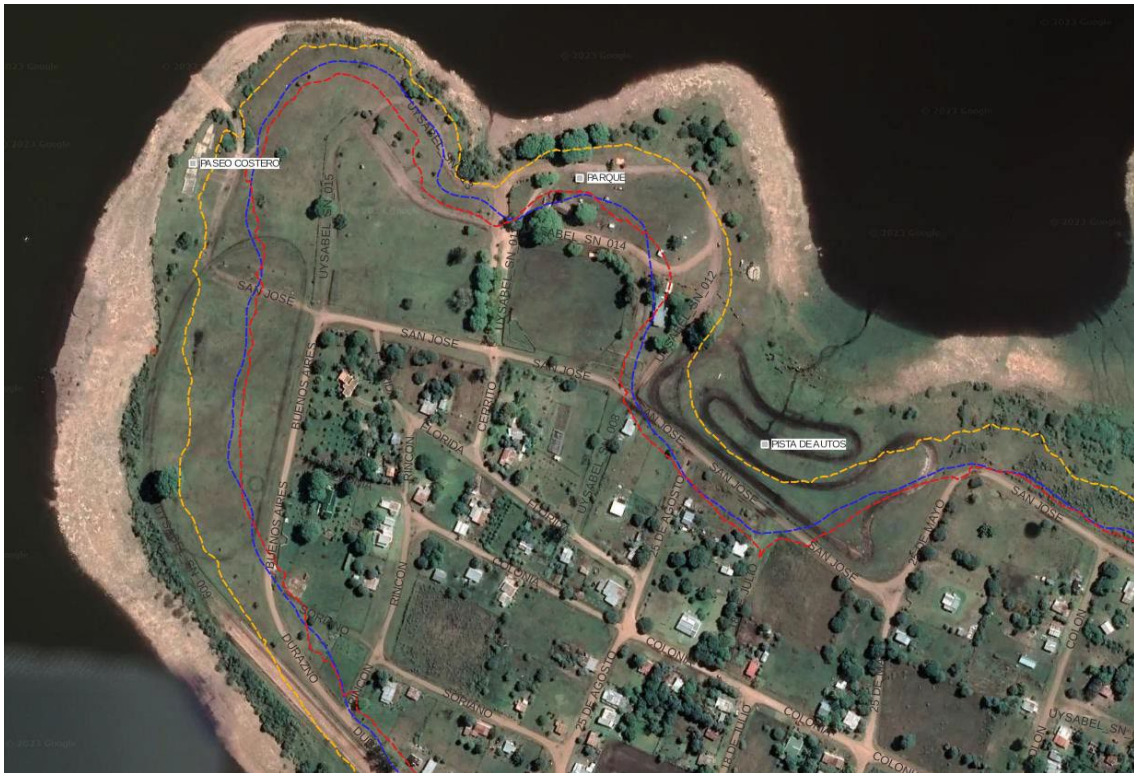
## SALTO\_ CHACRAS DE BELÉN

**Cota de seguridad +38,0**

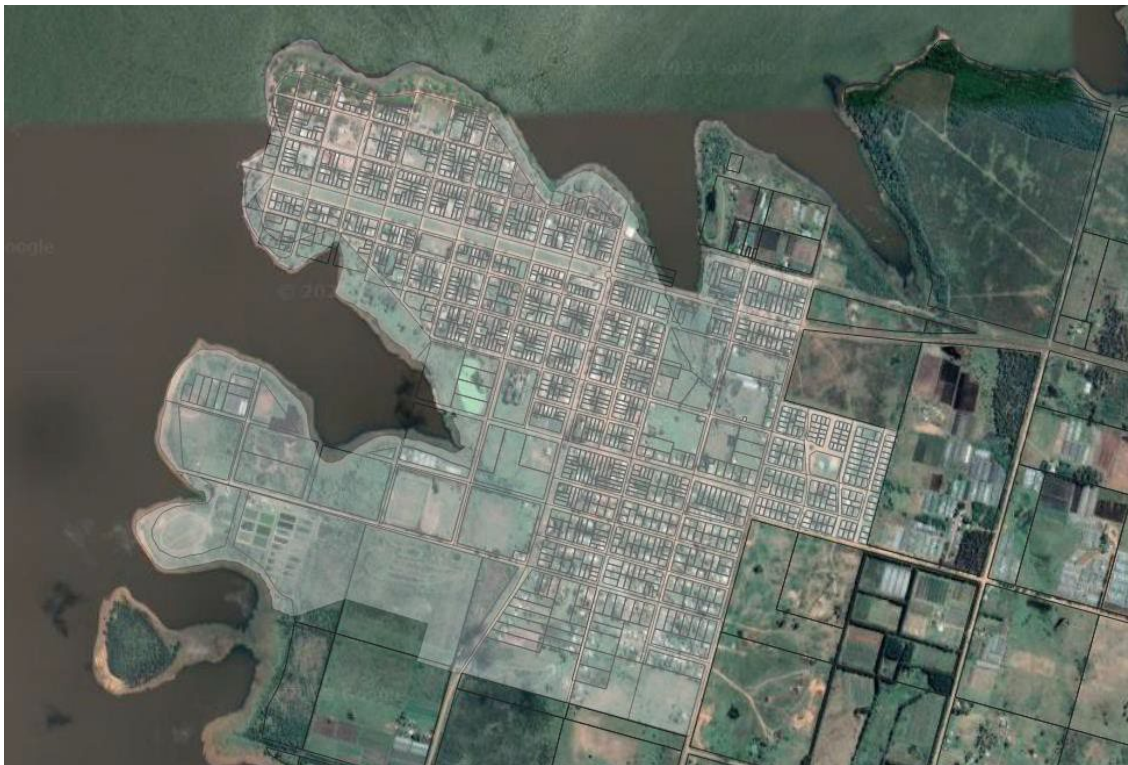
Extensión Villa Constitución \_ Localidad INE  
+34,18m - Niveles medio Río Uy  
+34,82m - Crecidas habituales

**Cota de seguridad +35,7m**

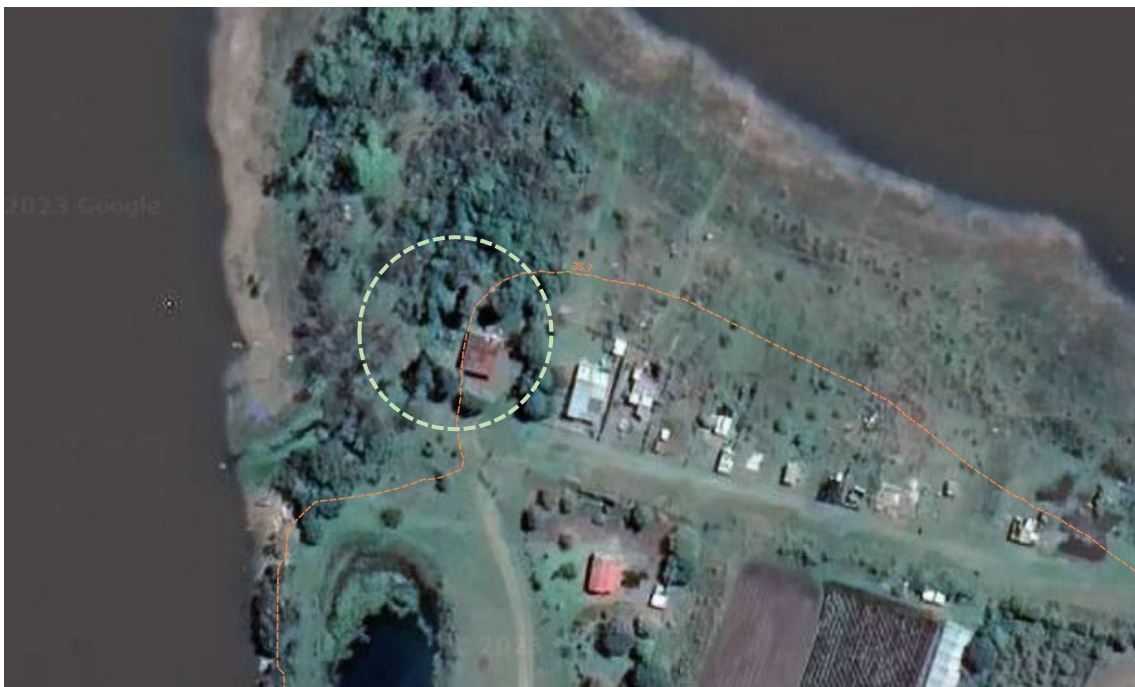
Construcción considerada para definir cota de seguridad. La misma se encuentra situada en zona rural de la localidad.

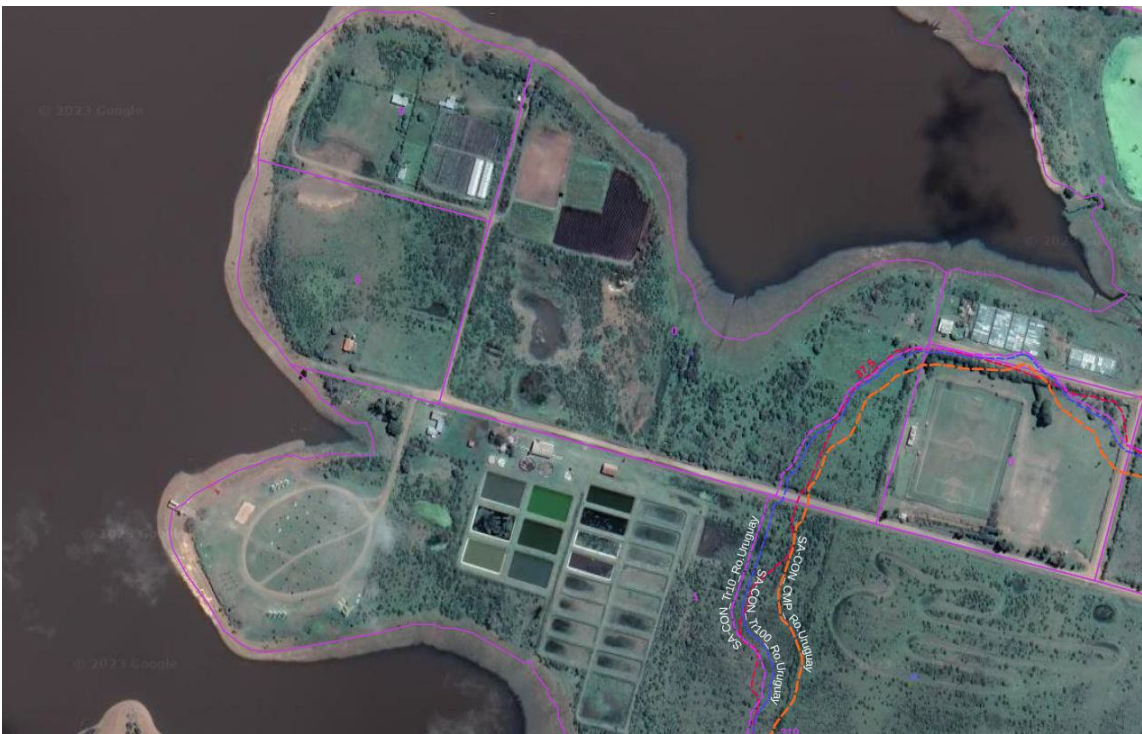
Población en área inundable (por debajo de TR100) no contabilizada por datos de población (Censo INE 2011)

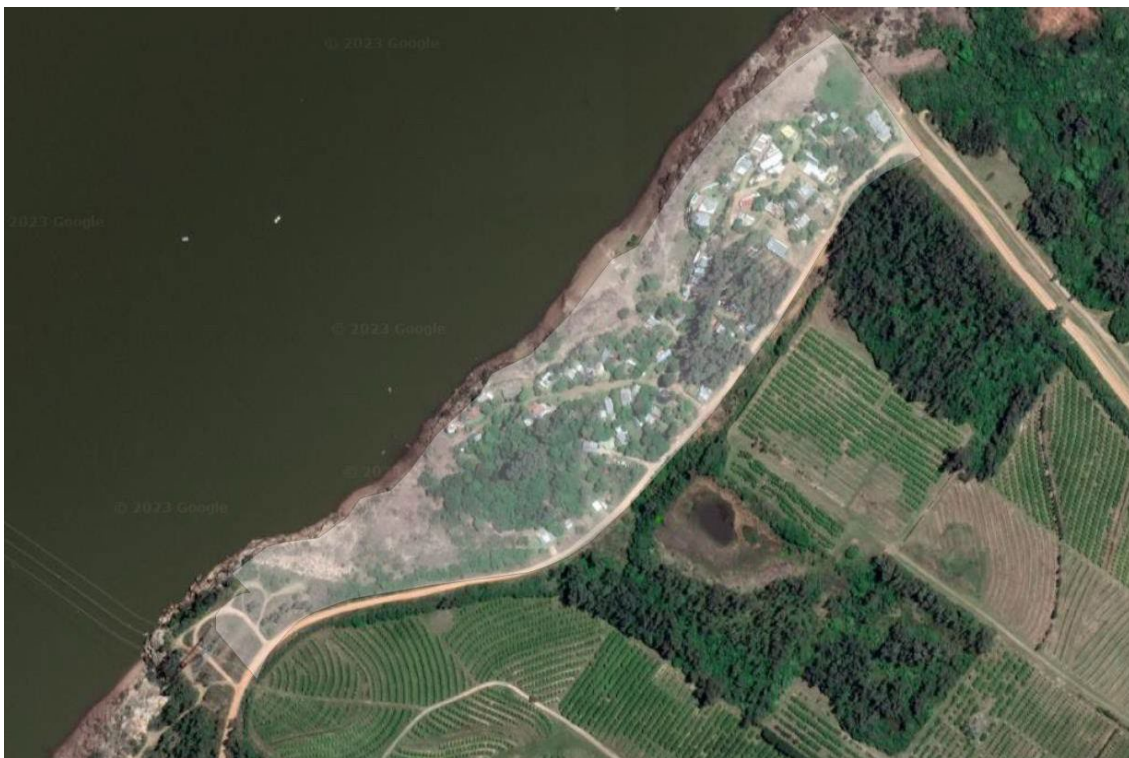
## SALTO\_**PARQUE JOSE LUIS**

Extensión Parque José Luis \_ Localidad INE  
+7,28 - Niveles medio Río Uy  
+13,26 - Crecidas habituales

Cota de seguridad +11,0m\*

\* Las construcciones son elevadas, lo que permitiría una cota de seguridad un poco mayor a la considerada.
