# Identificación de afectaciones por inundaciones de ciudades del Río Uruguay

Proyecto Regional Uruguay-Argentina Adaptación al cambio climático en ciudades y ecosistemas costeros vulnerables del Río Uruguay

Inundaciones y Drenaje Urbano (IDU)

Informe julio 2023

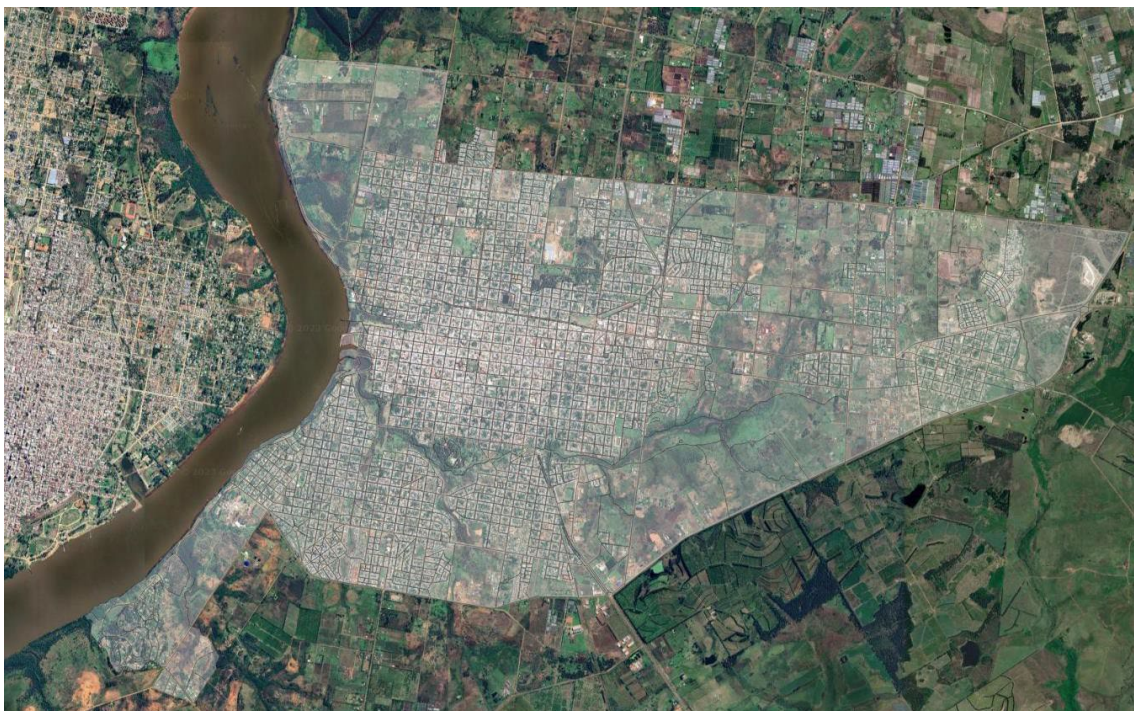
## L04 - SALTO\_SALTO (Incluye Arenitas Blancas)

Extensión Salto + Arenitas Blancas \_ Localidades INE  
+5,30m - Niveles medio Río Uy  
+11.73m - Crecidas habituales

**Cota de Seguridad \_ + 8,0m – vivienda pescadores**

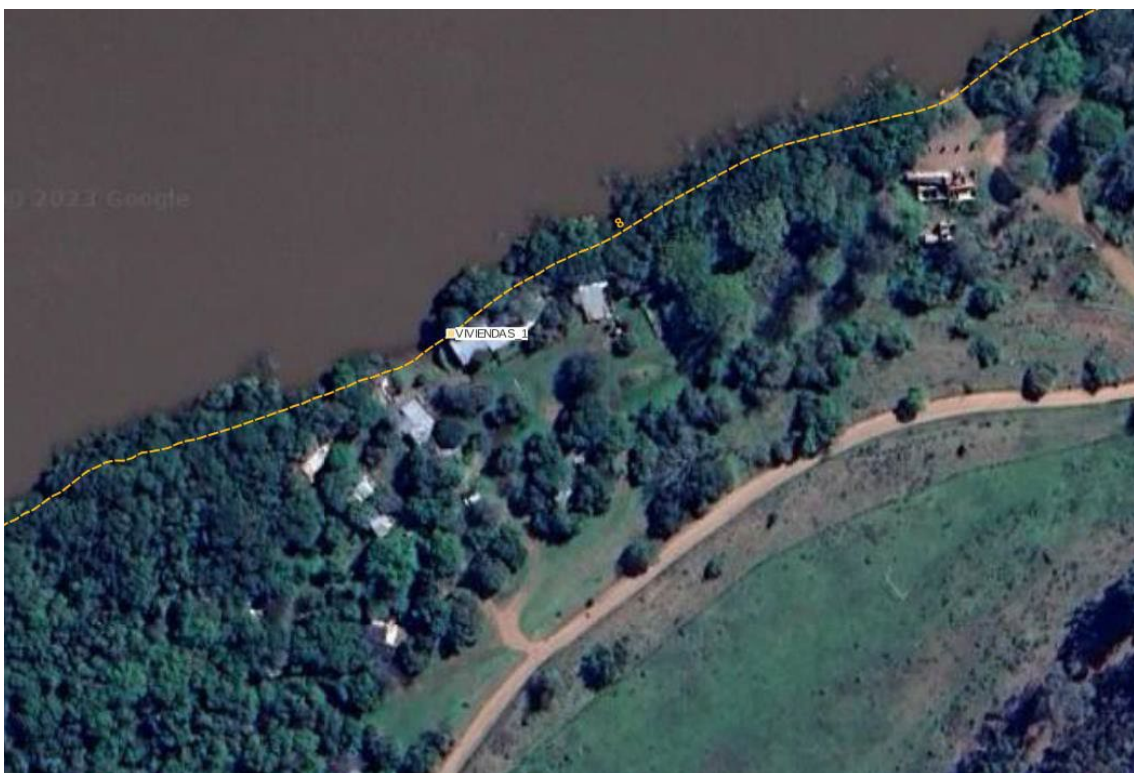
Cota de Seguridad \_ + 11,0m – viviendas adaptadas

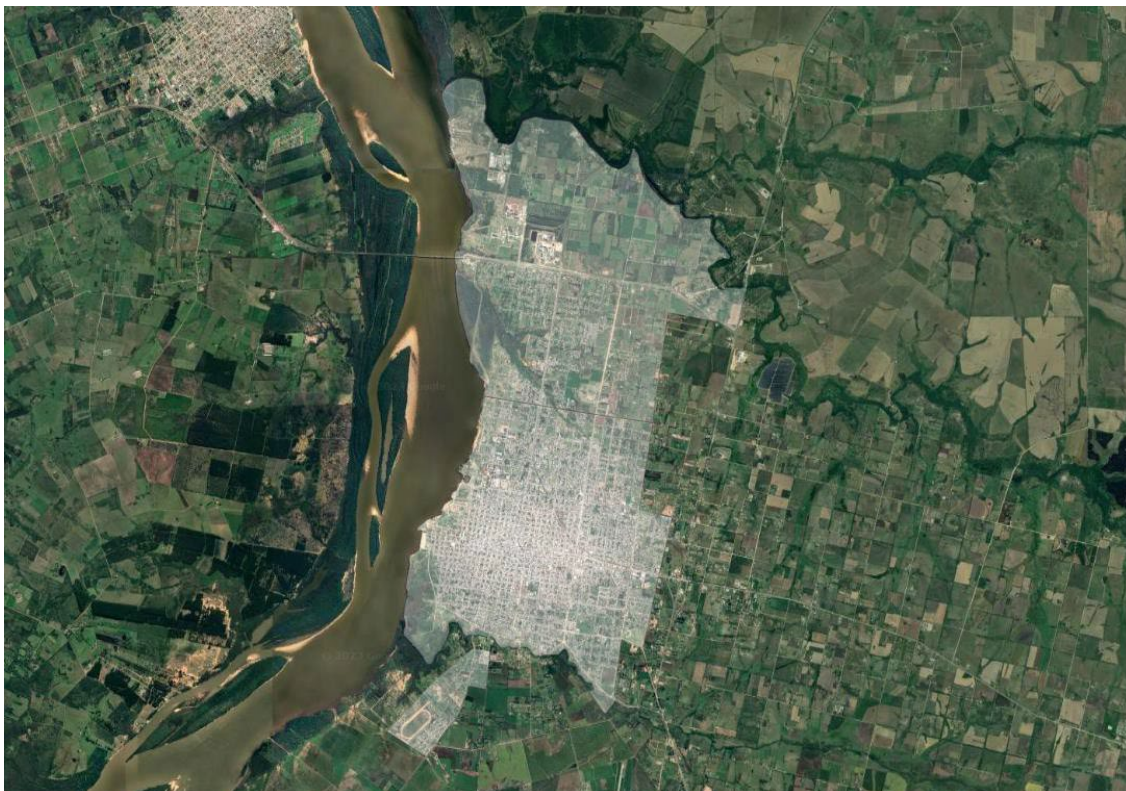
Extensión Paysandú + Nuevo Paysandú, San Félix \_ Localidades INE  
 +0.91m - Niveles medio Río Uy  
 +4.59m - Crecidas habituales

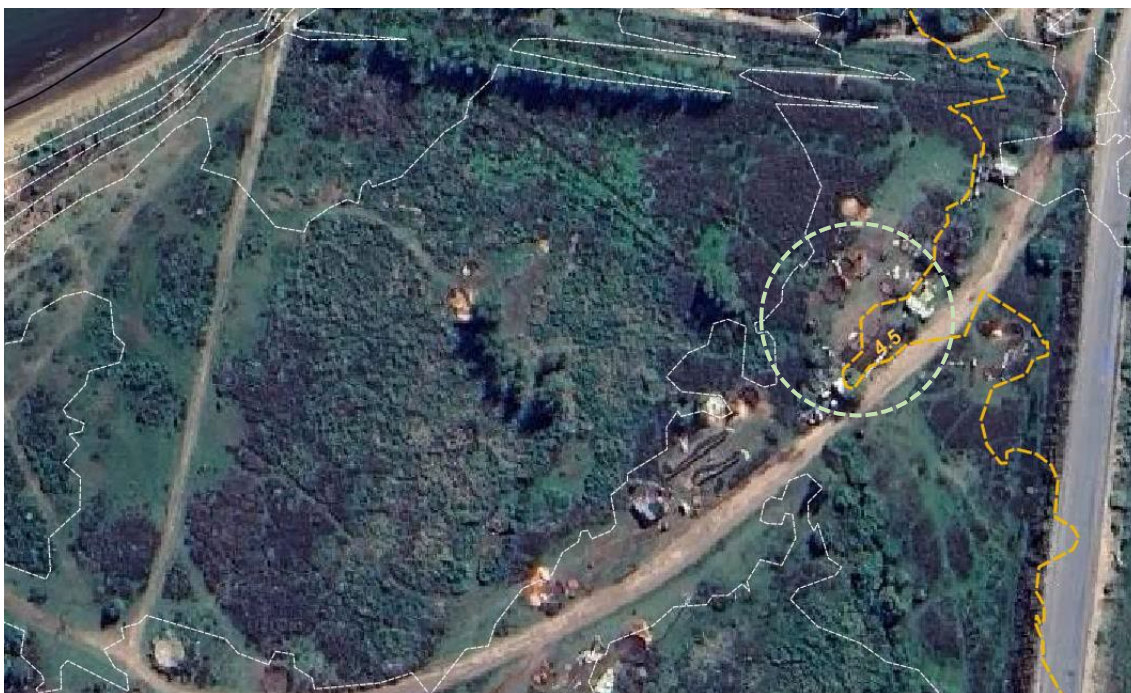
**Cota de seguridad + 4,5m**

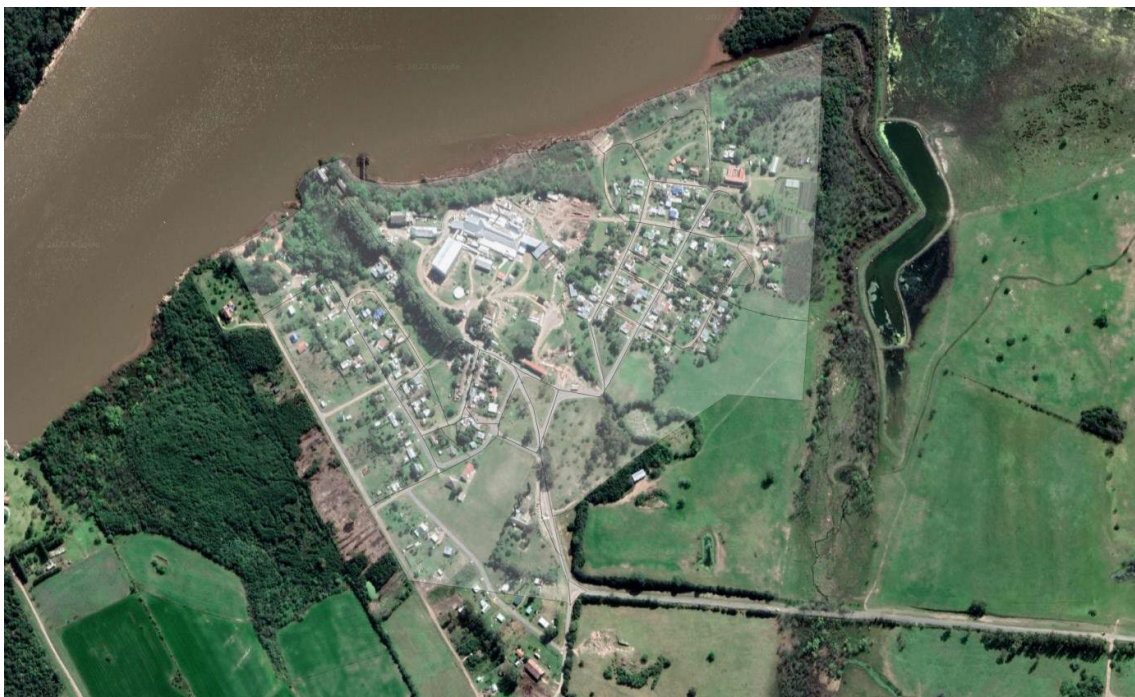
Extensión Casablanca \_ Localidades INE

+0,92m - Niveles medio Río Uy

+4,31m - Crecidas habituales

+9.84m – TR100

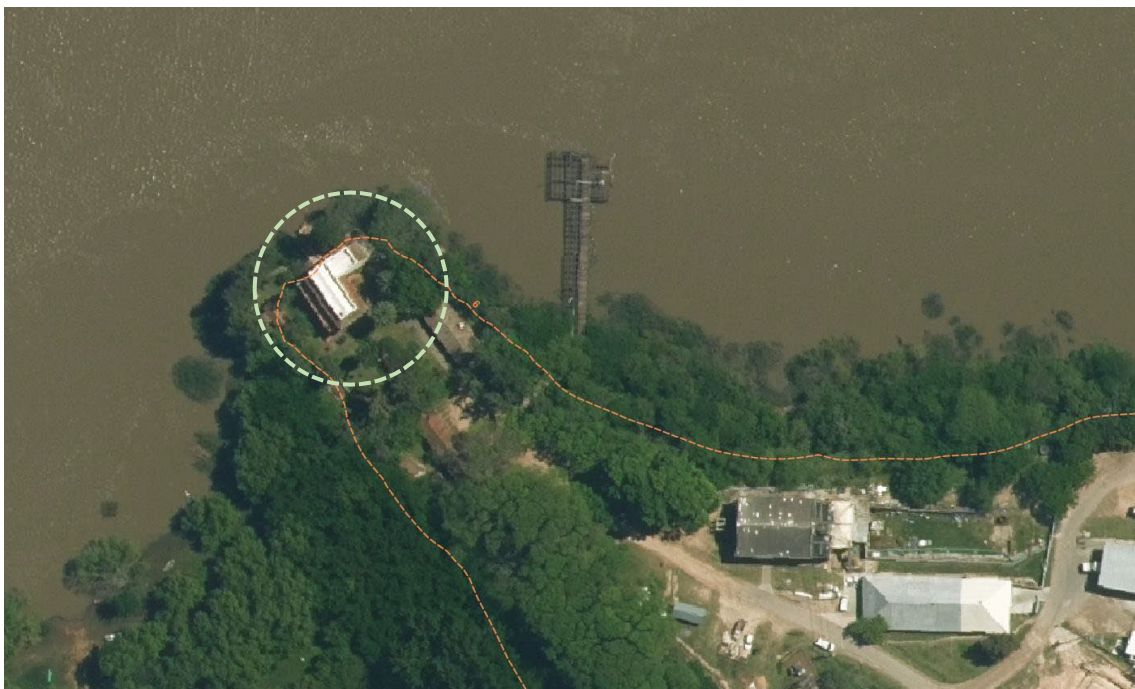
Cota de Seguridad \_ + 6,0m – confirmar uso de construcción como vivienda

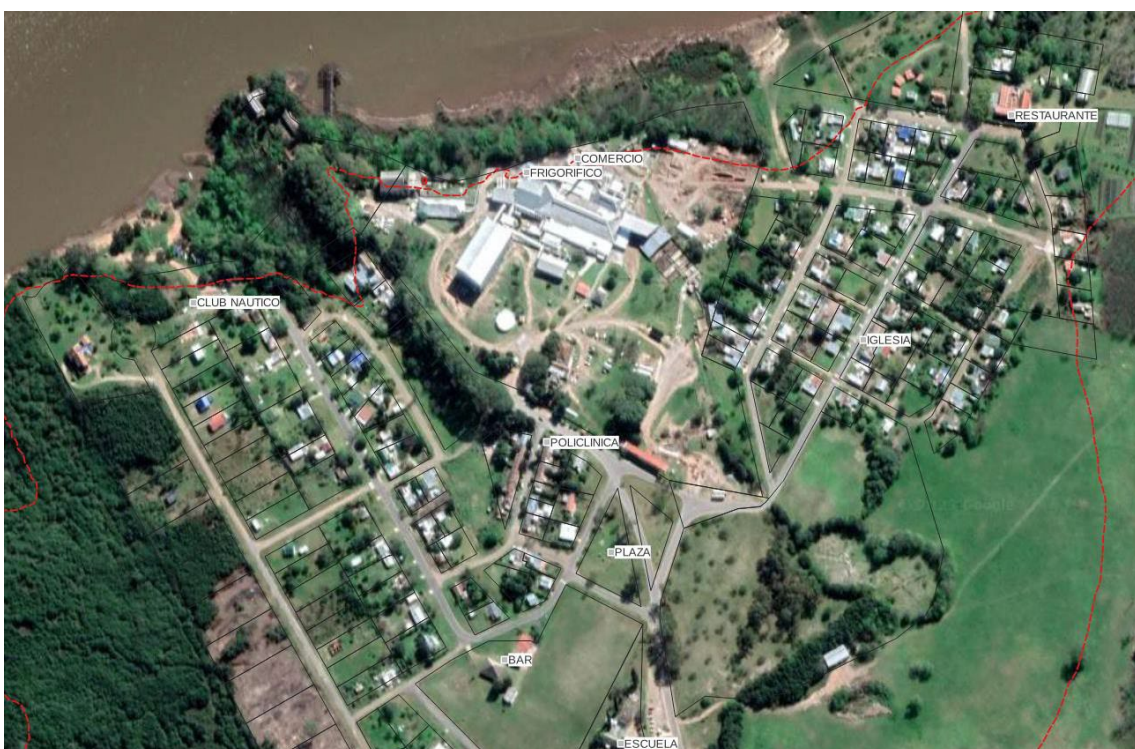
Cota de afectación sensible\_+9,0m, afectación Frigorífico

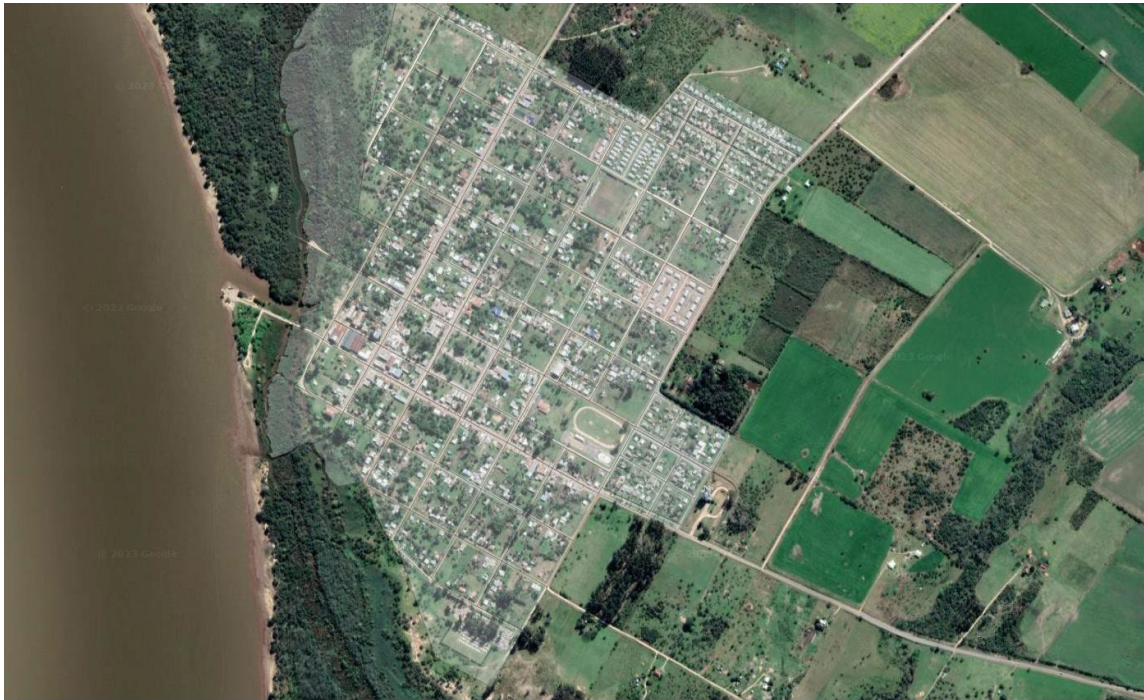
Extensión San Javier \_ Localidad INE  
+0,95m - Niveles medio Río Uy  
+3,52m - Crecidas habituales

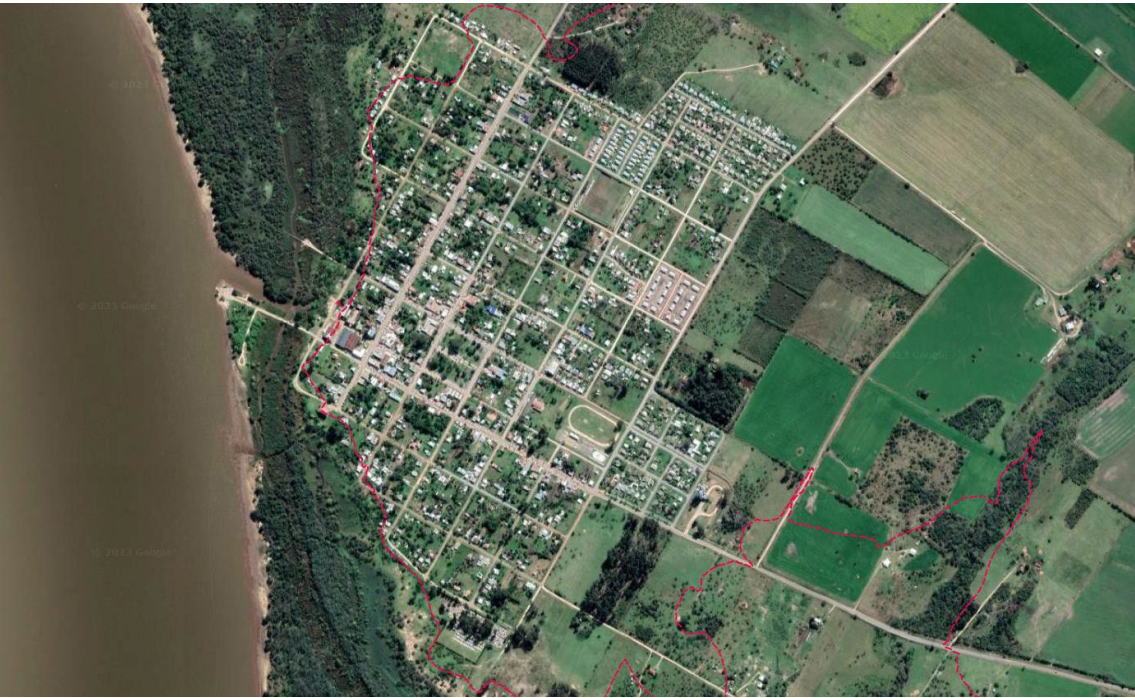
Cota de afectación sensible \_ +7,0m

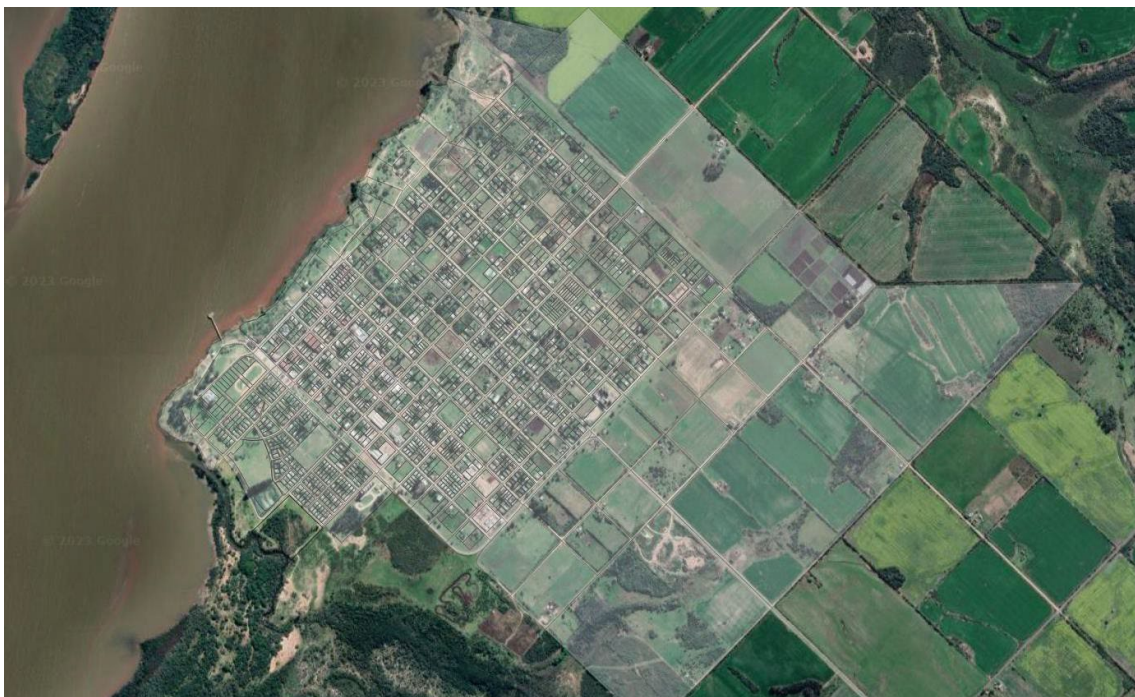
Extensión Nuevo Berlín \_ Localidad INE

### Cota de seguridad +4.20

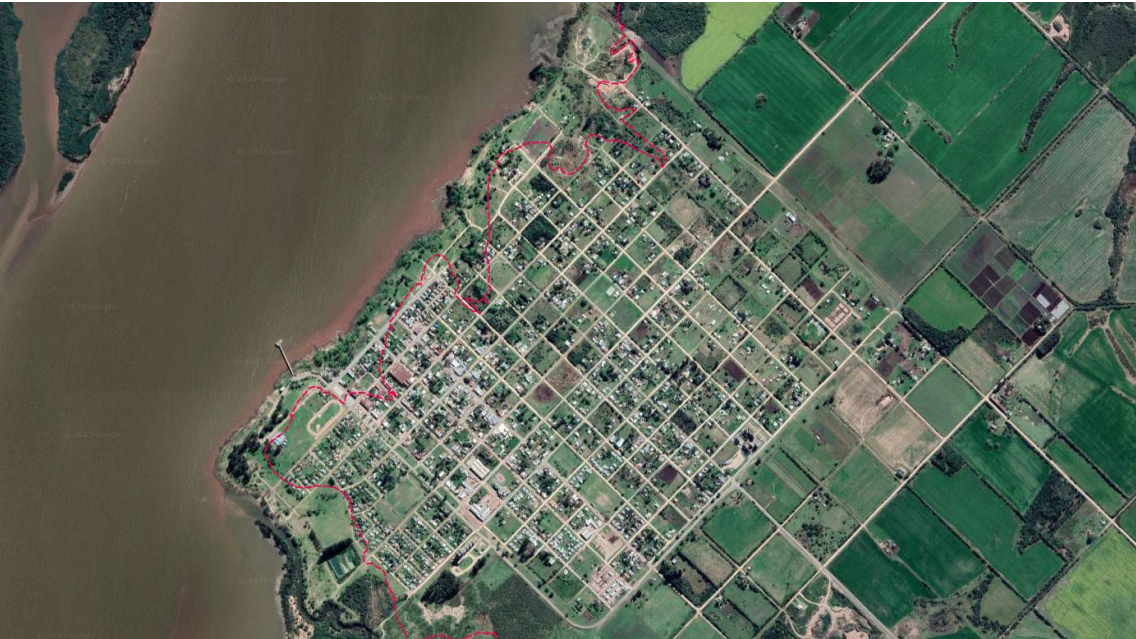
Cota de afectación sensible \_ +6,0m

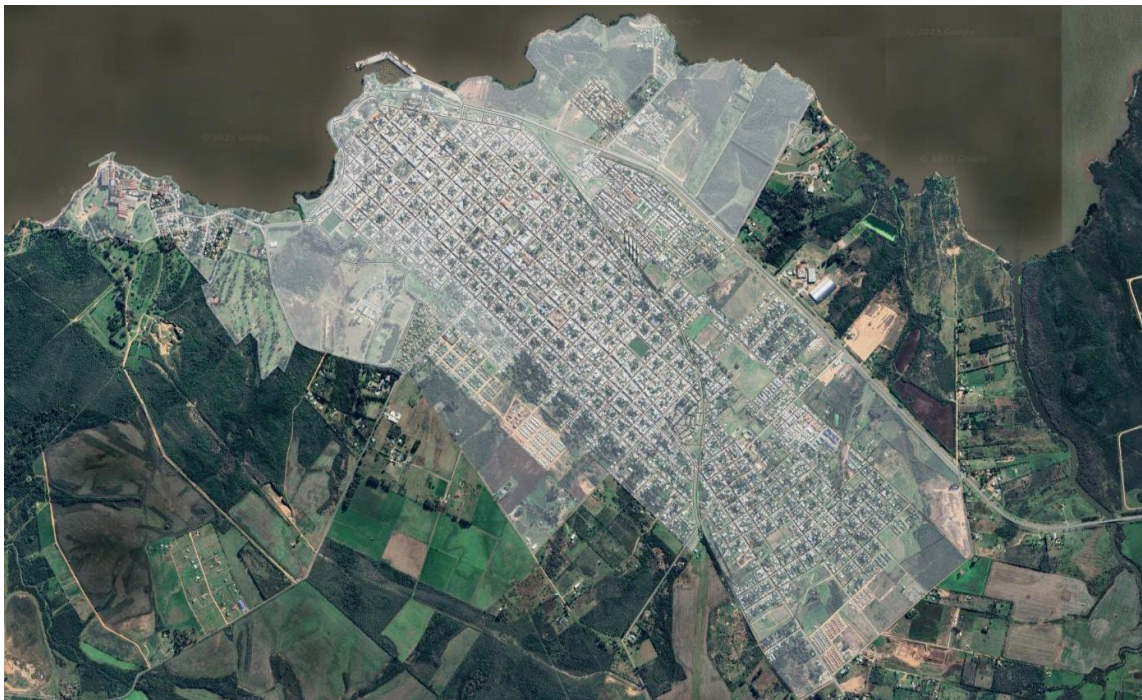
Extensión Fray Bentos + \_ Localidad INE  
+1,27m - Niveles medio Río Uy  
+2,55m - Crecidas habituales

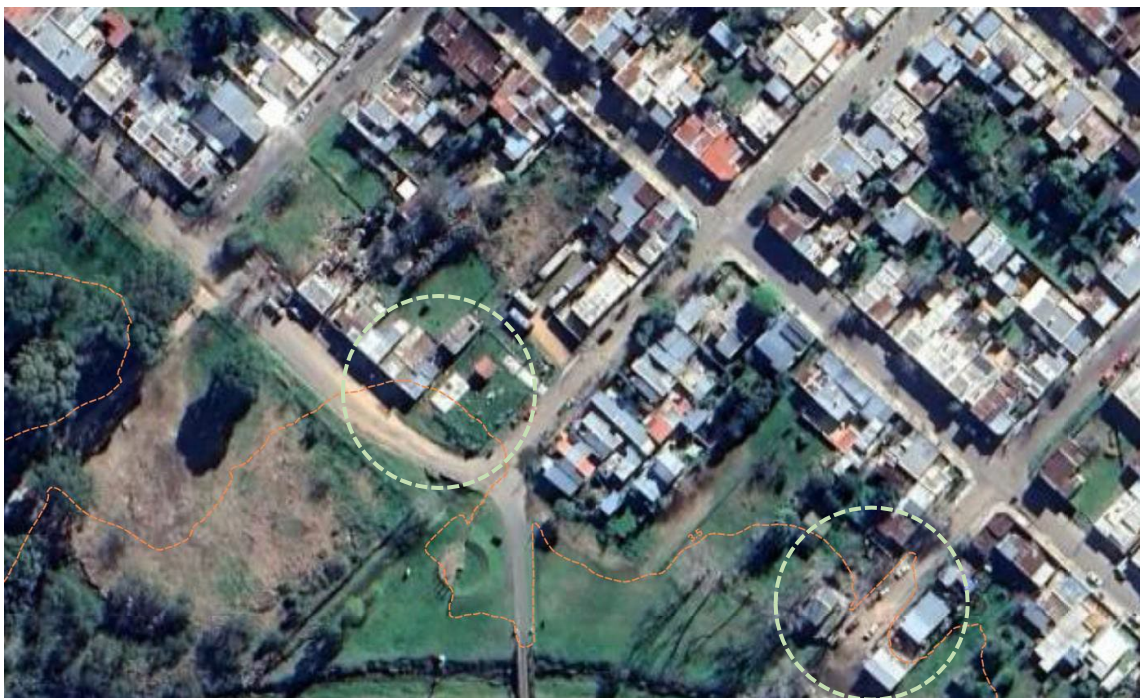
**Cota de seguridad \_ + 3.5m**

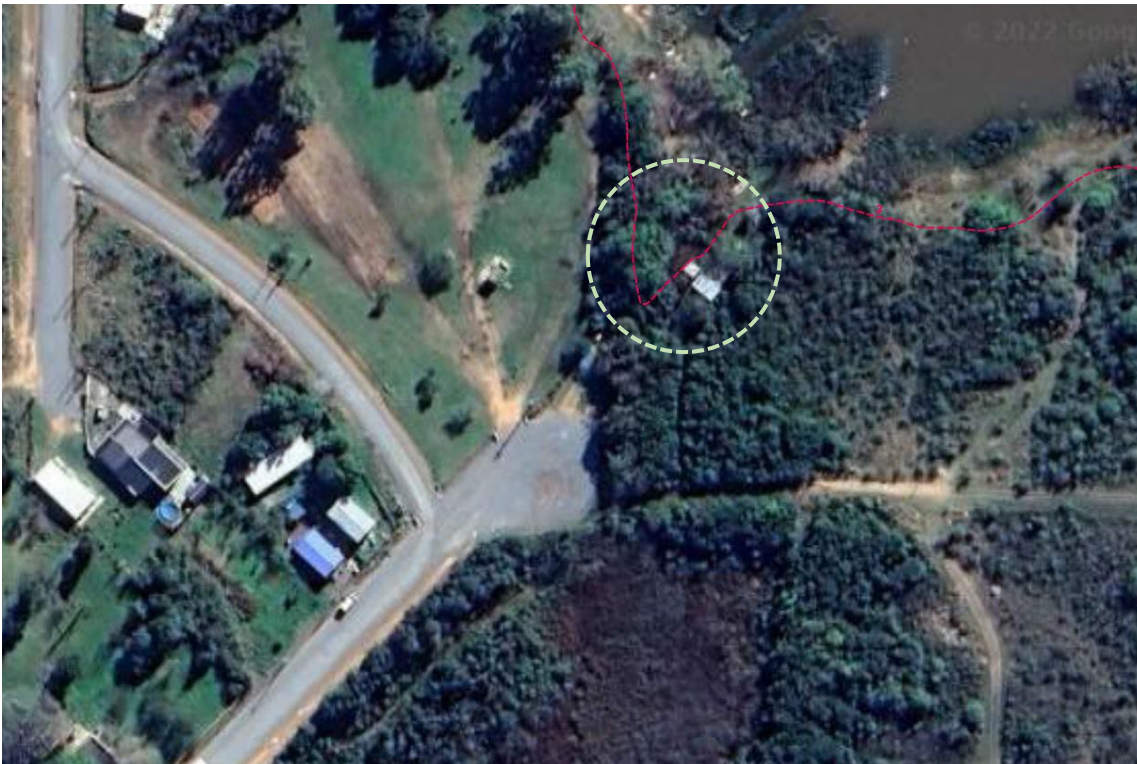
Cota +3.0m\_ construcciones sin verificar

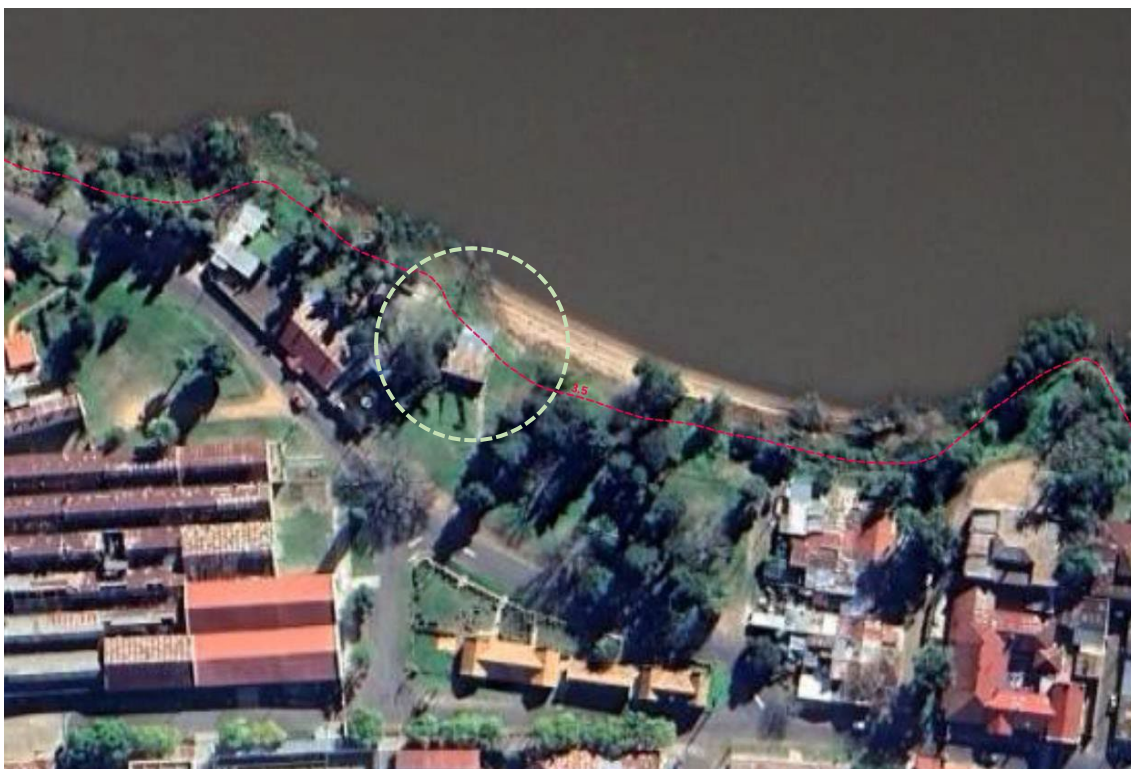
Cota +3.5m Vivienda / construcción abandonada de acuerdo a Street view 2015

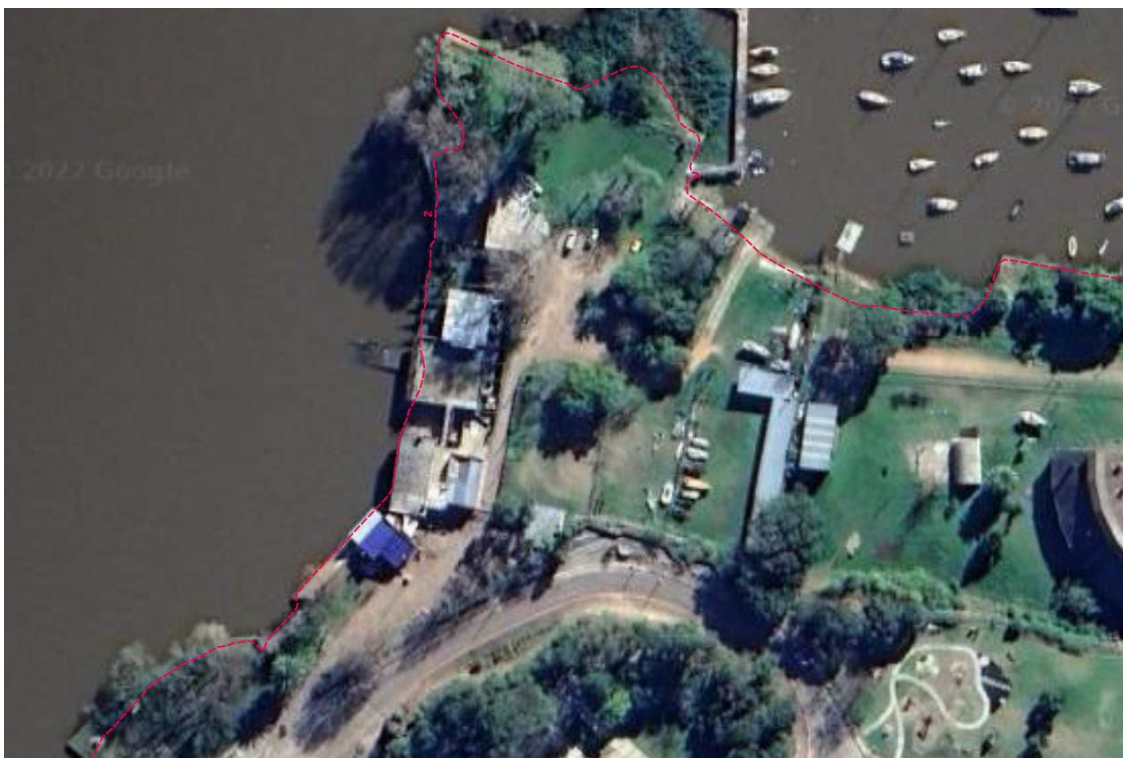
+2.0m construcciones de usos no vivienda

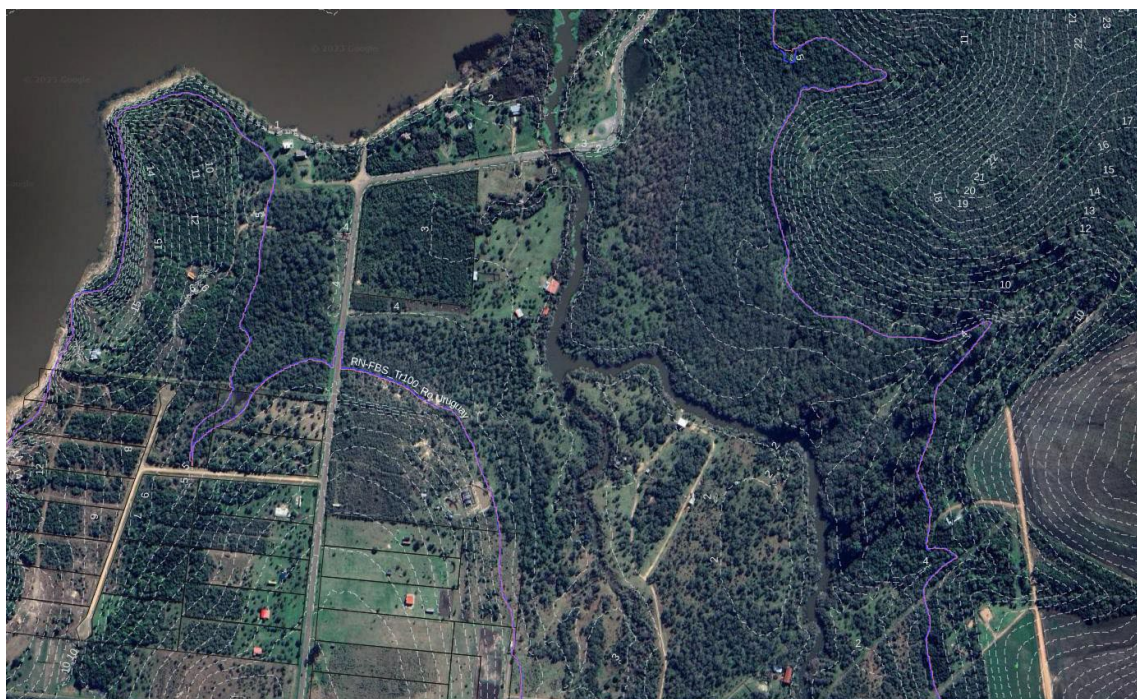
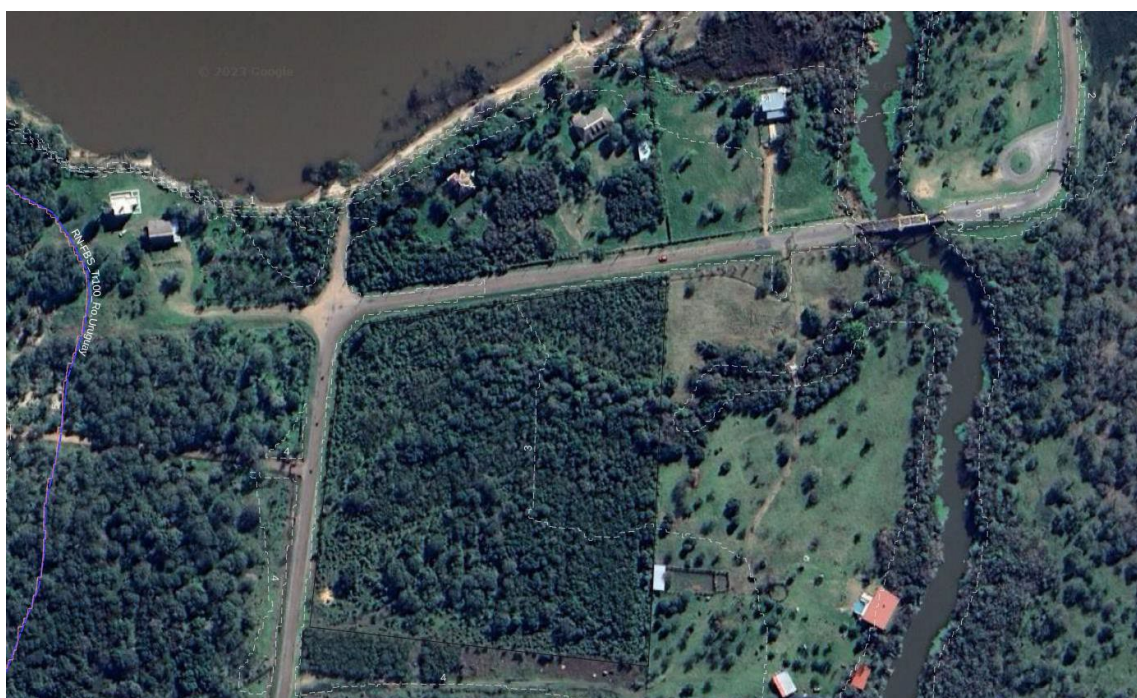
Presencia de viviendas bajo cota TR100 y de cota de afectación sensible no contabilizadas en población en área inundable

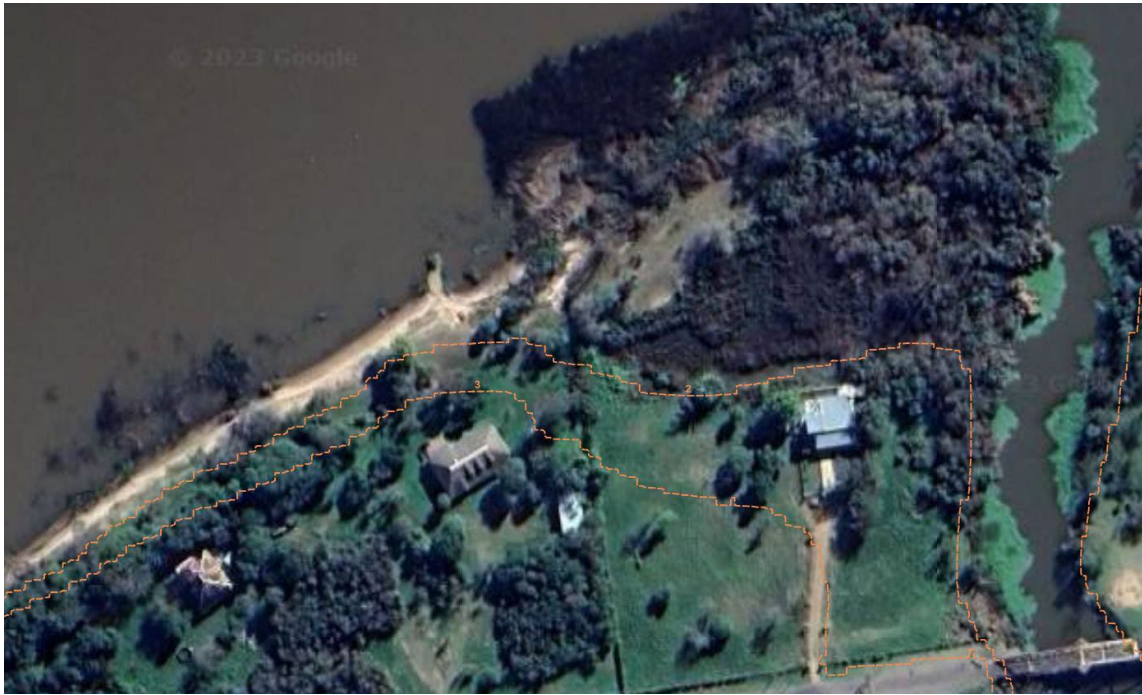
Presencia de casas entre cotas +2.00 y +3.00m (menor a cota de seguridad definida para Fray Bentos +3,50m)

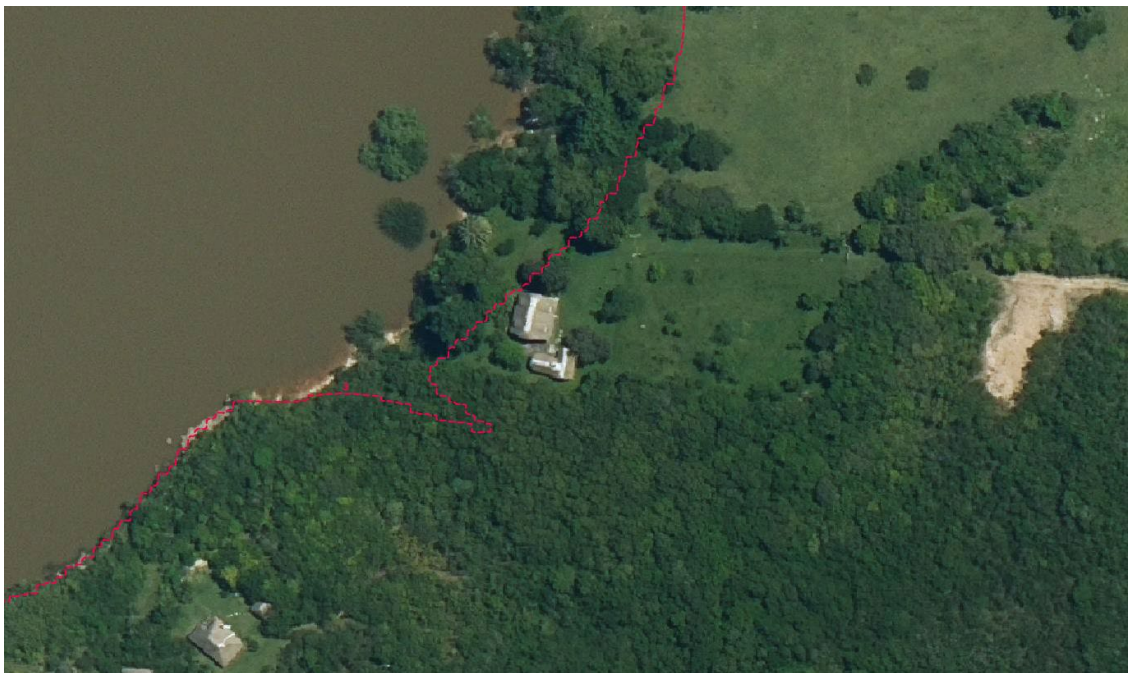
Presencia de casas en cota +3.00m (menor a cota de seguridad definida para Fray Bentos +3,50m)

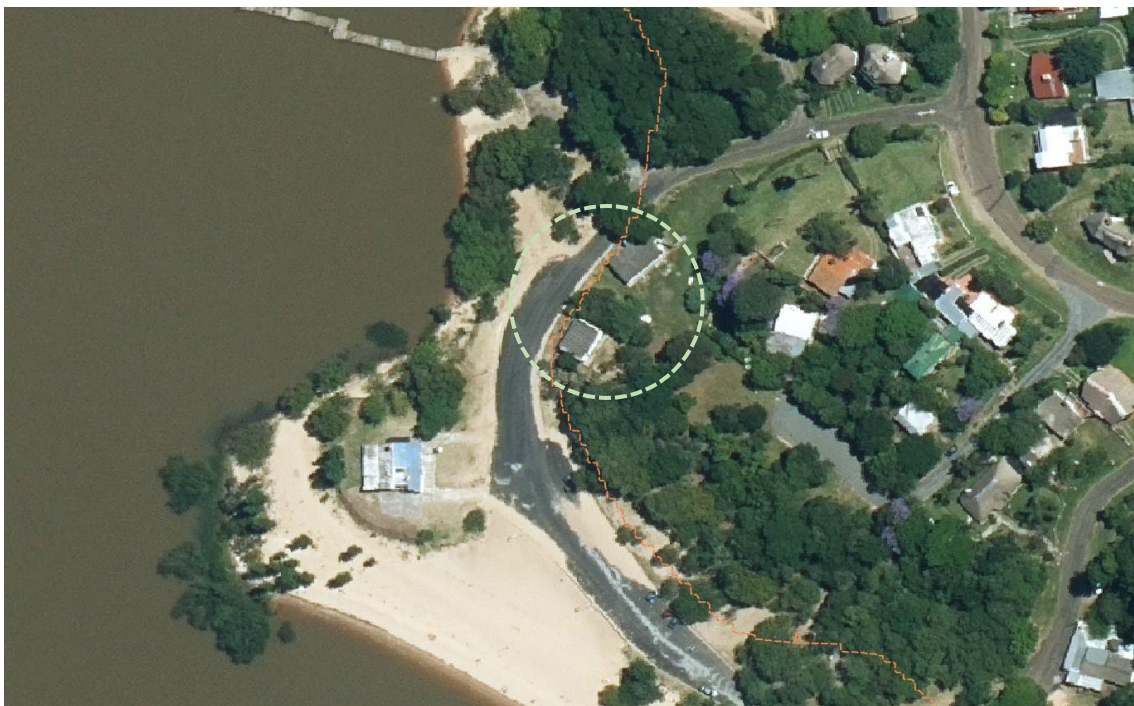
Extensión Las Cañas \_ Localidad INE  
+1,27m - Niveles medio Río Uy  
+2,55m - Crecidas habituales

**Cota de seguridad \_+6.00**

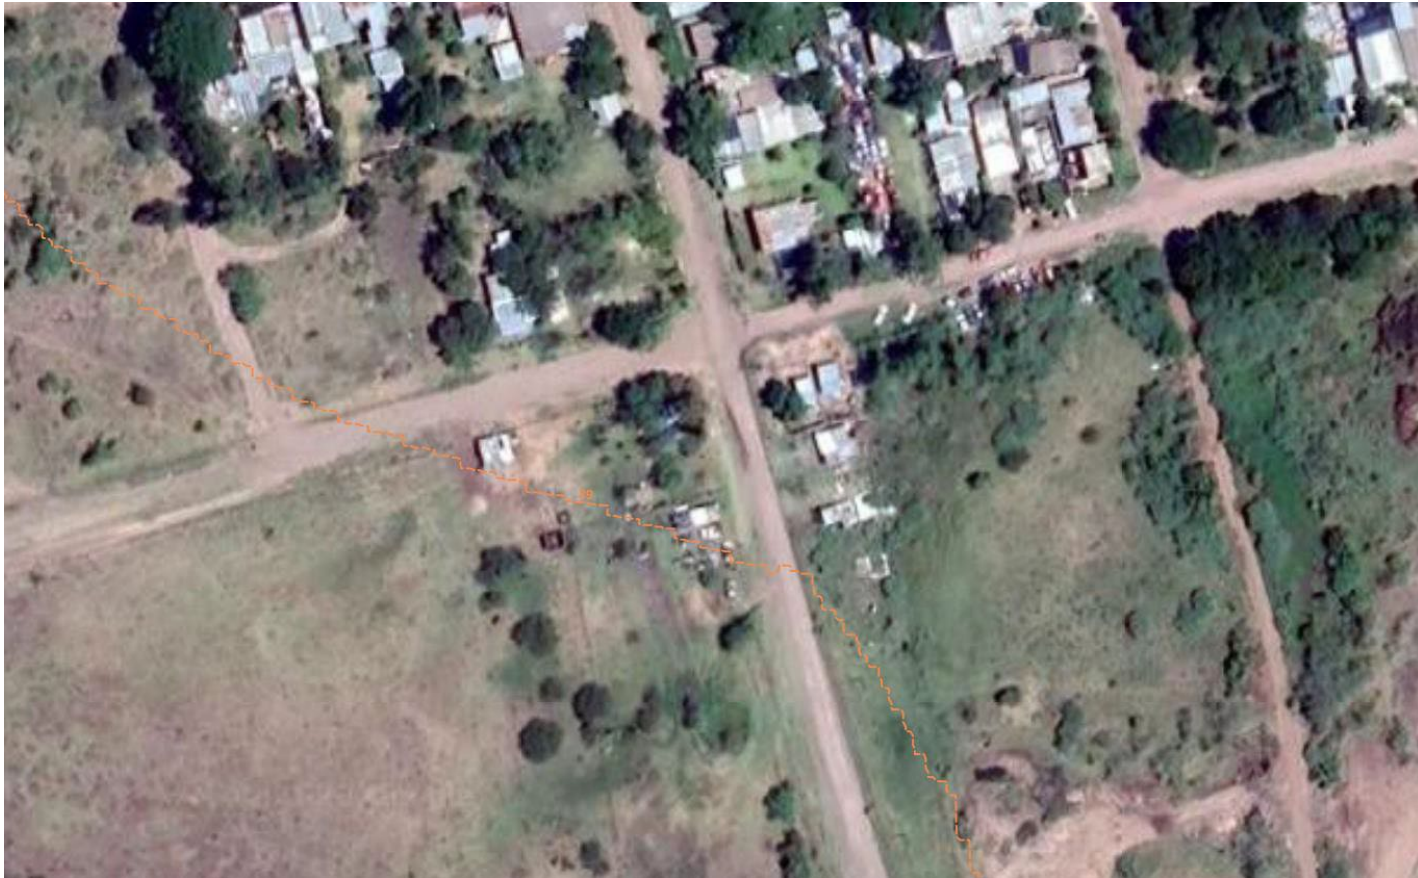
# Cota de seguridad + 39,0m

Imagen Google Satellite 2022, calles Montevideo y Ing. Alfredo Mones Quintela (hacia el sur). 1as Viviendas Bella Unión. Construcciones ubicadas en zonas más bajas que se interpretan como viviendas.

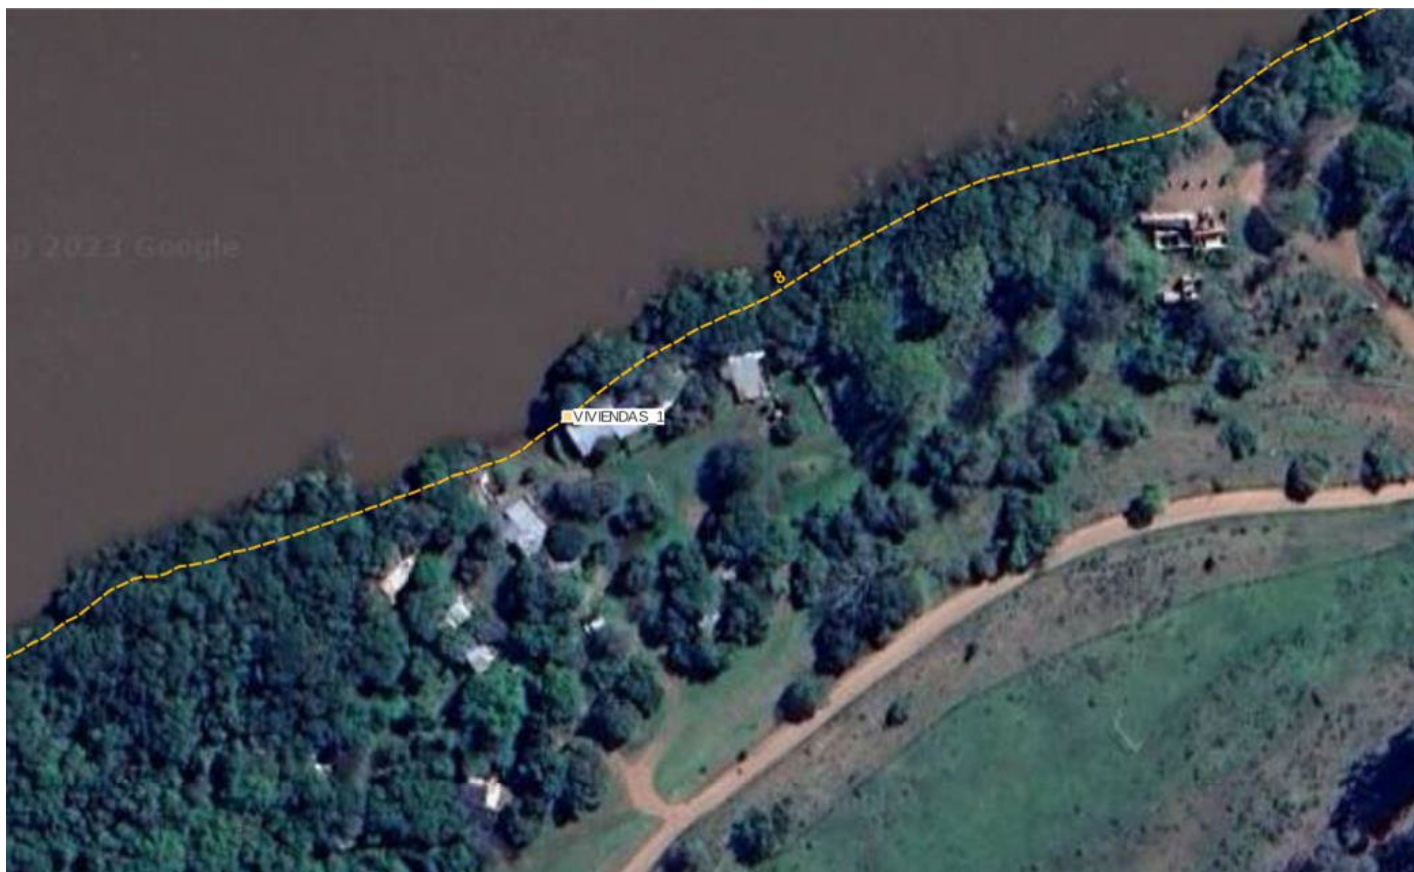
# Cota de seguridad + 8,0m

Imagen Google Satellite 2022 – vivienda pescadores de uso permanente

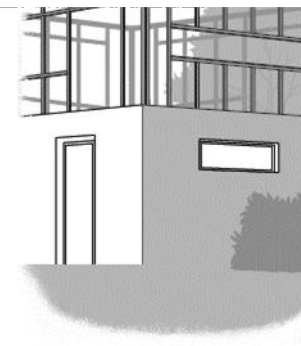
**Construcción de niveles superiores sobre planta baja sin modificar estructura en planta baja**

Proteger y guardar artículos, objetos, documentos de la vivienda. Espacio seguro y seco para permanecer en el periodo de inundación.

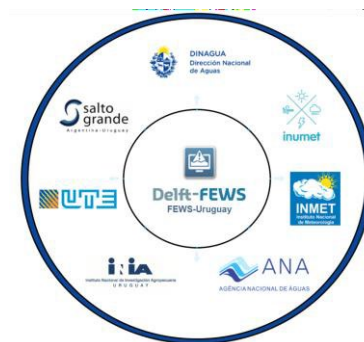
## Detección, monitoreo y pronóstico

476 Estaciones precipitación

52 Estaciones caudal

111 Estaciones nivel río

6 Estaciones evapotranspiración

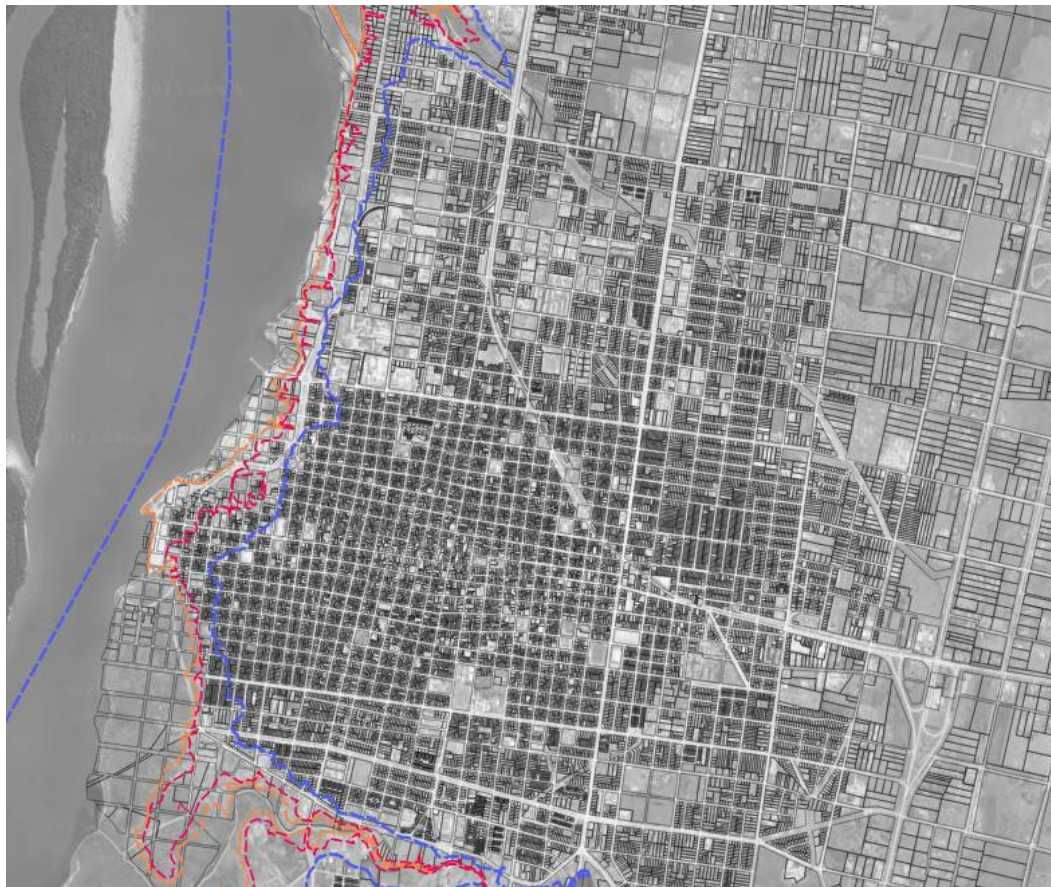
# Cotas y niveles de afectación

COTA DE SEGURIDAD **(C.S)** 4,50m

COTA VIV EN TRAMA URBANA **(C.T.U)** 6,0m

ÁREA INUNDABLE **(TR100)** 9,63m
